# 車両積載型小型移動式クレーン のブーム未格納防止装置の改善

北海道真栄会 土木部会

**運** 滝川通運(株)

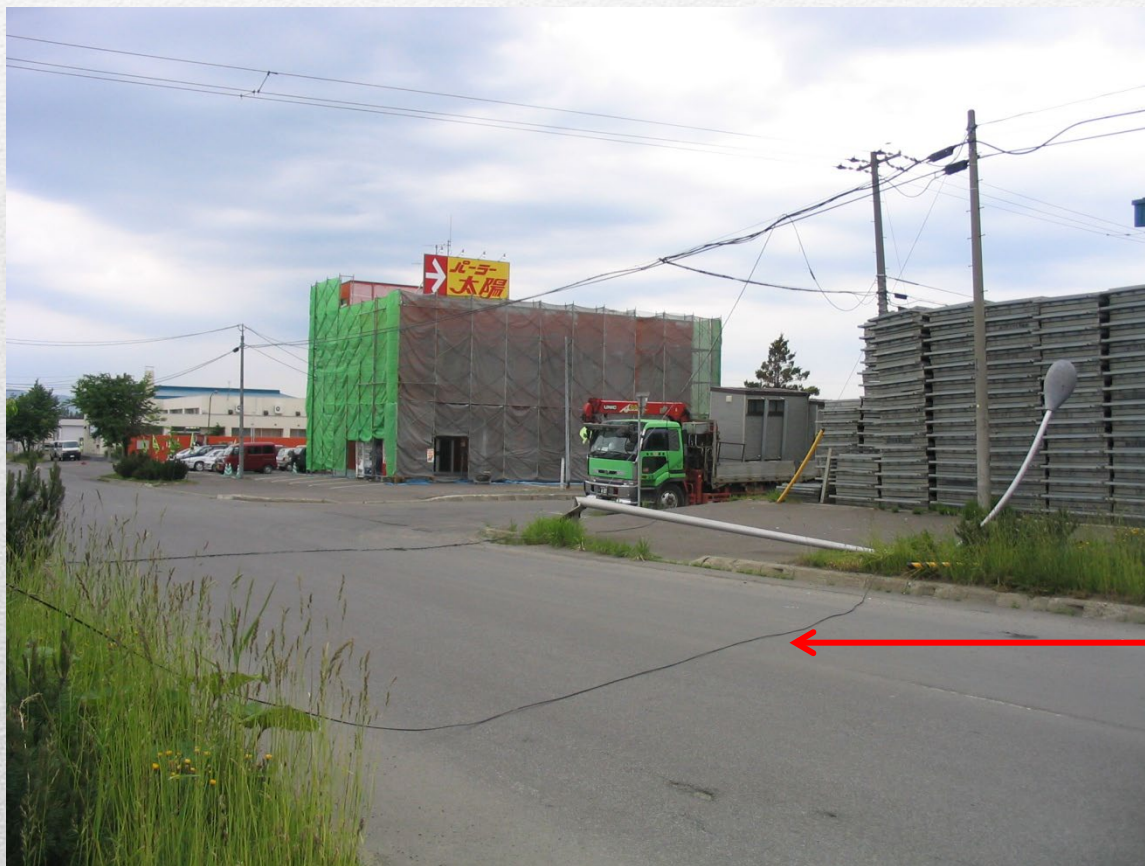
2007年6月  
当社車両によるブーム  
格納忘れ事故。  
この事故により  
電線切断及び外灯倒壊

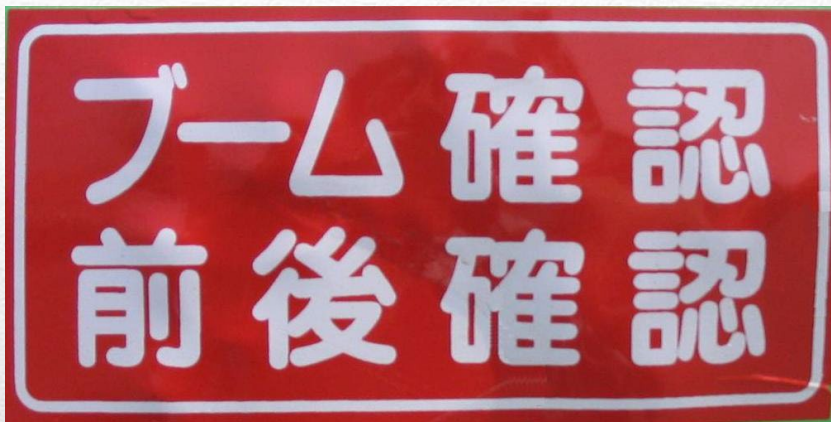
①車両購入時にメーカーオプションを設定する(価格約10万円前後)

- ① メーカーオプションは高額(1台約10万程度)
- ② 車種によっては後付け出来ない
- ③ ステッカー等も効果が薄い

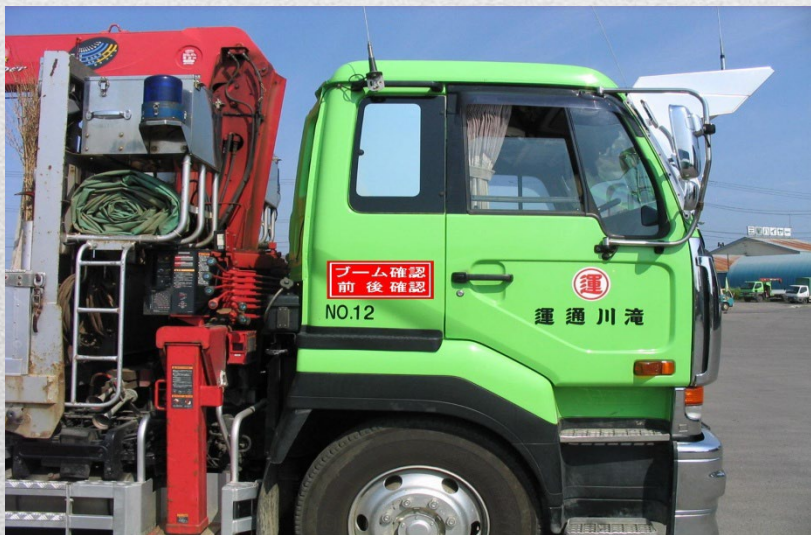
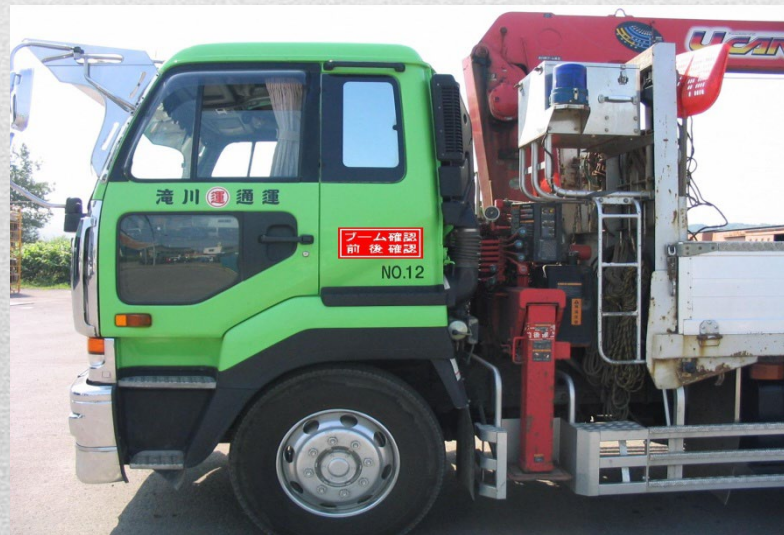
②車両の左右にステッカーを張り乗務前に注意を促す。
