高架橋における災害応急復旧工事報告

— 主桁移動工・支承交換工 —

SMCテック株式会社

構造形式：PC（5 + 4 + 4 + 4）径間連続中空床版橋

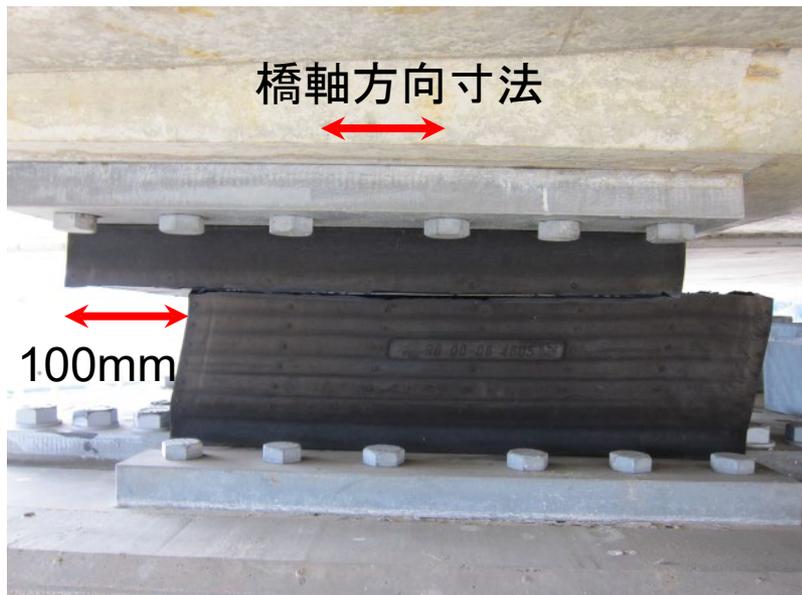
支承の損傷

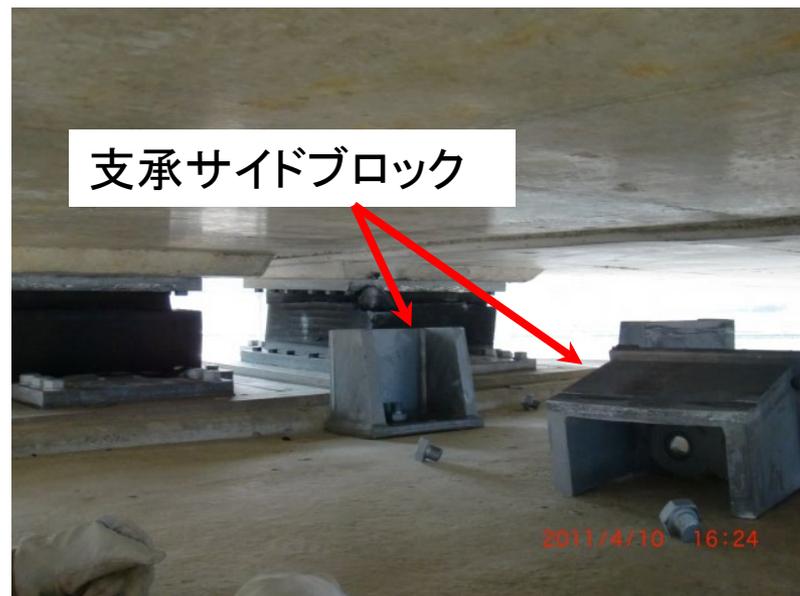
サイドブロックの損傷

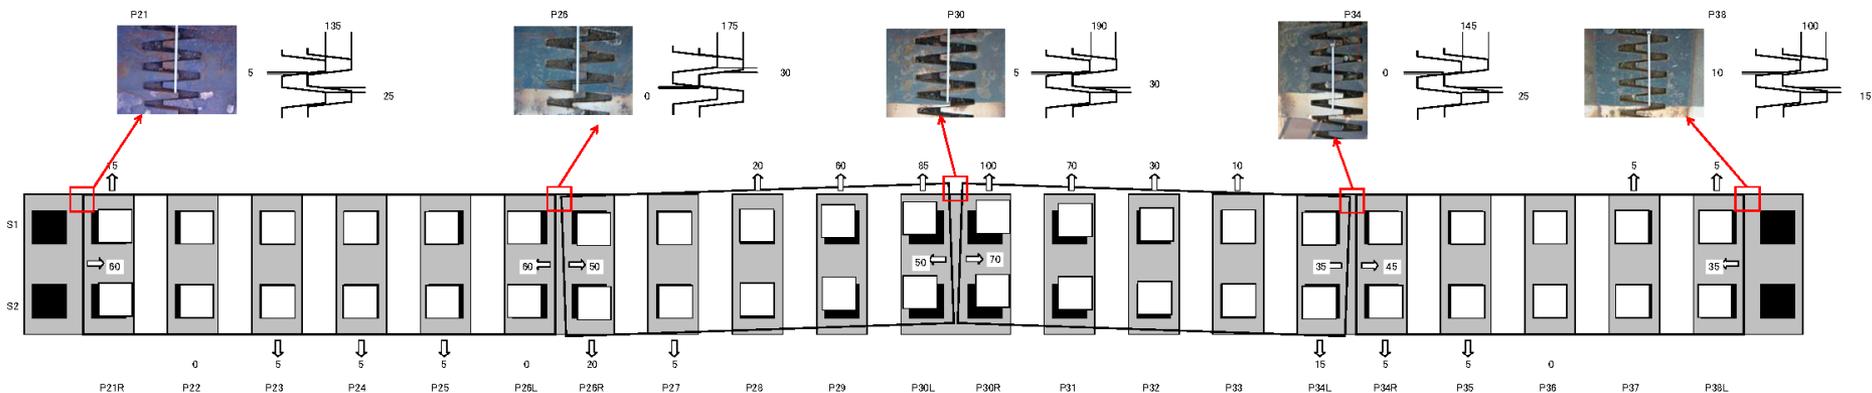
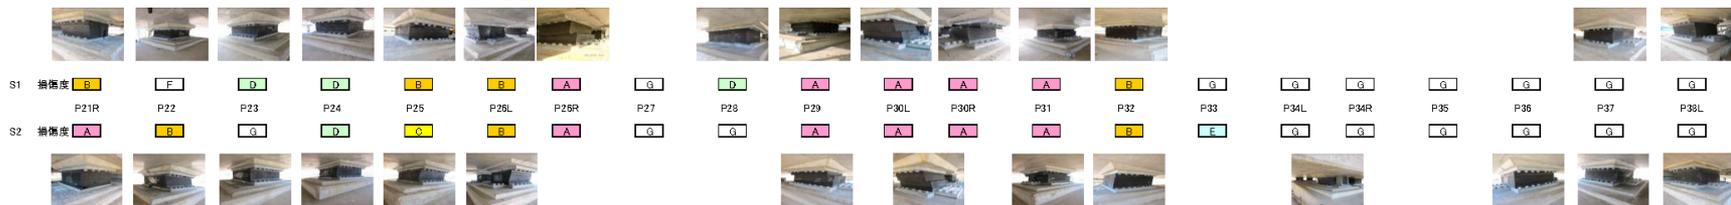
被災状況

↑
15mm

↑ 85mm ↑ 100mm

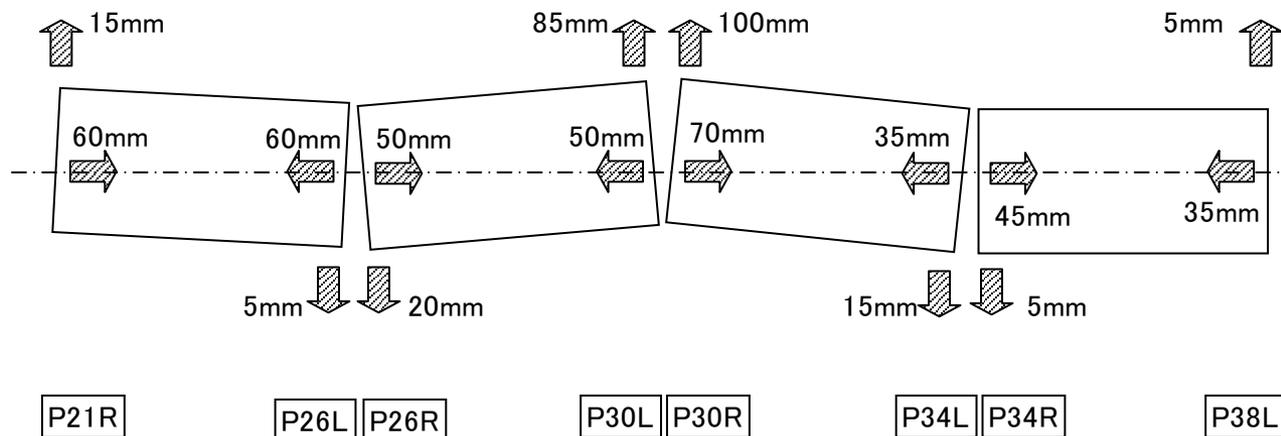
主桁移動工(施工程ステップ)

被災直後の主桁の変位

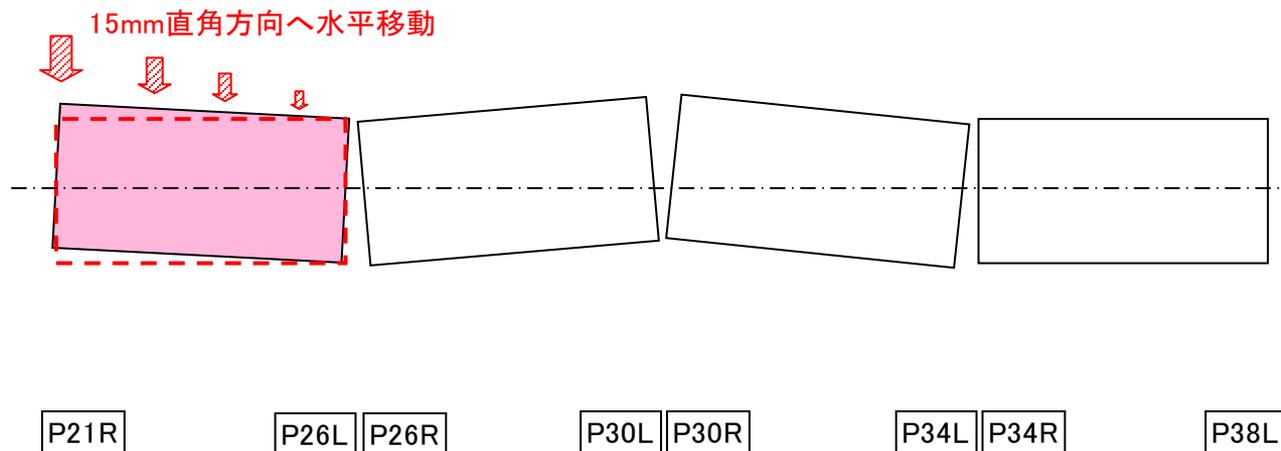
夜間作業第1日目

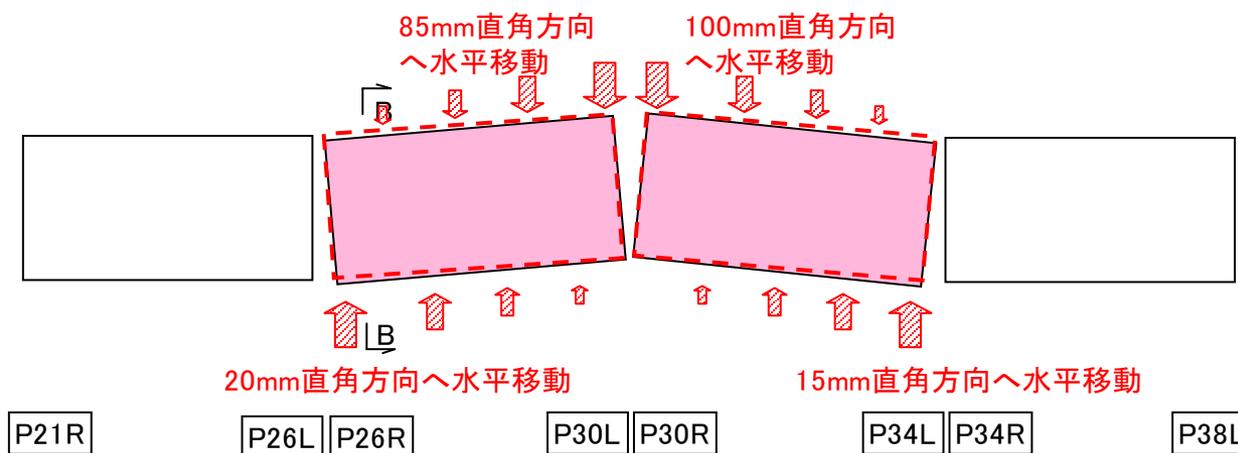
主桁移動工(施工ステップ)

夜間作業第2日目

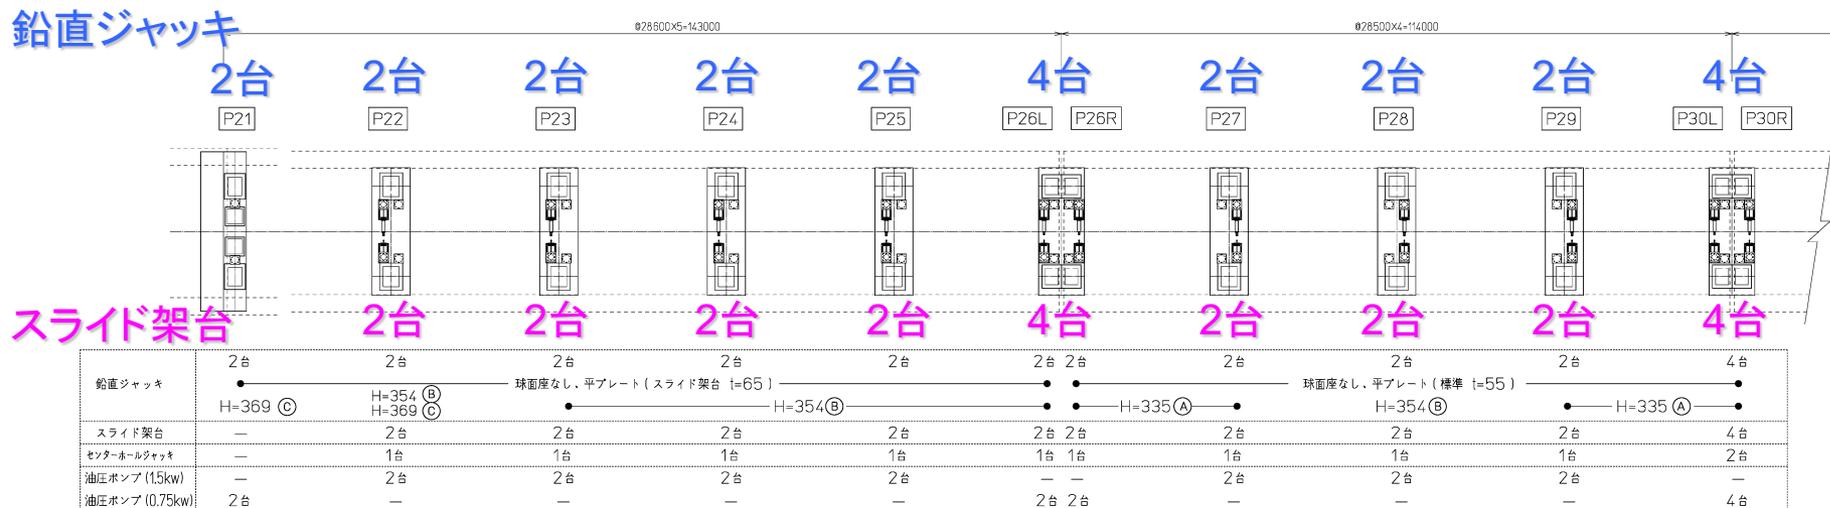
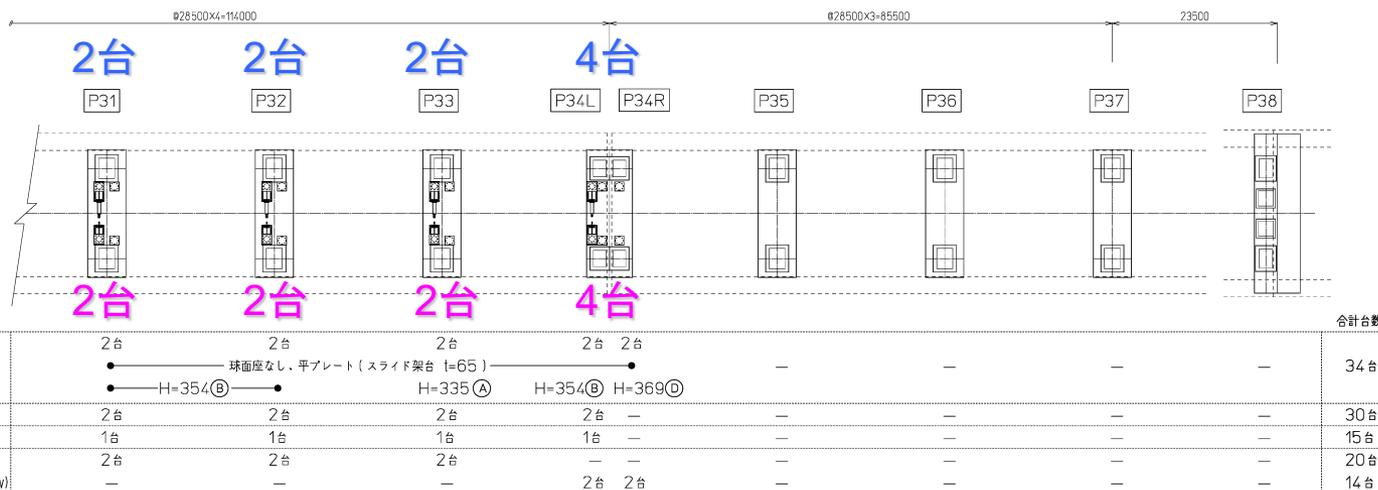
主桁移動工 (ジャッキ全体配置図)

鉛直ジャッキ

スライド架台

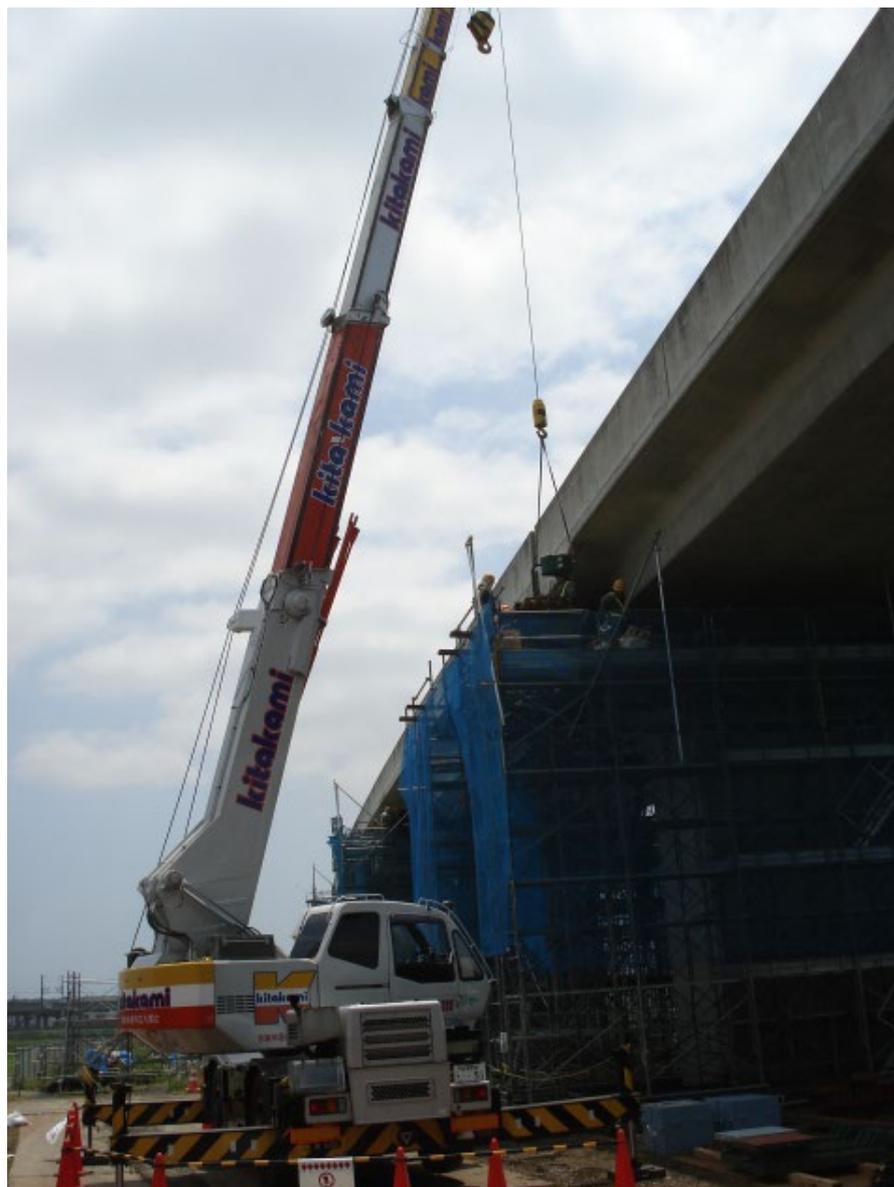
主桁移動工(ジャッキ設置)

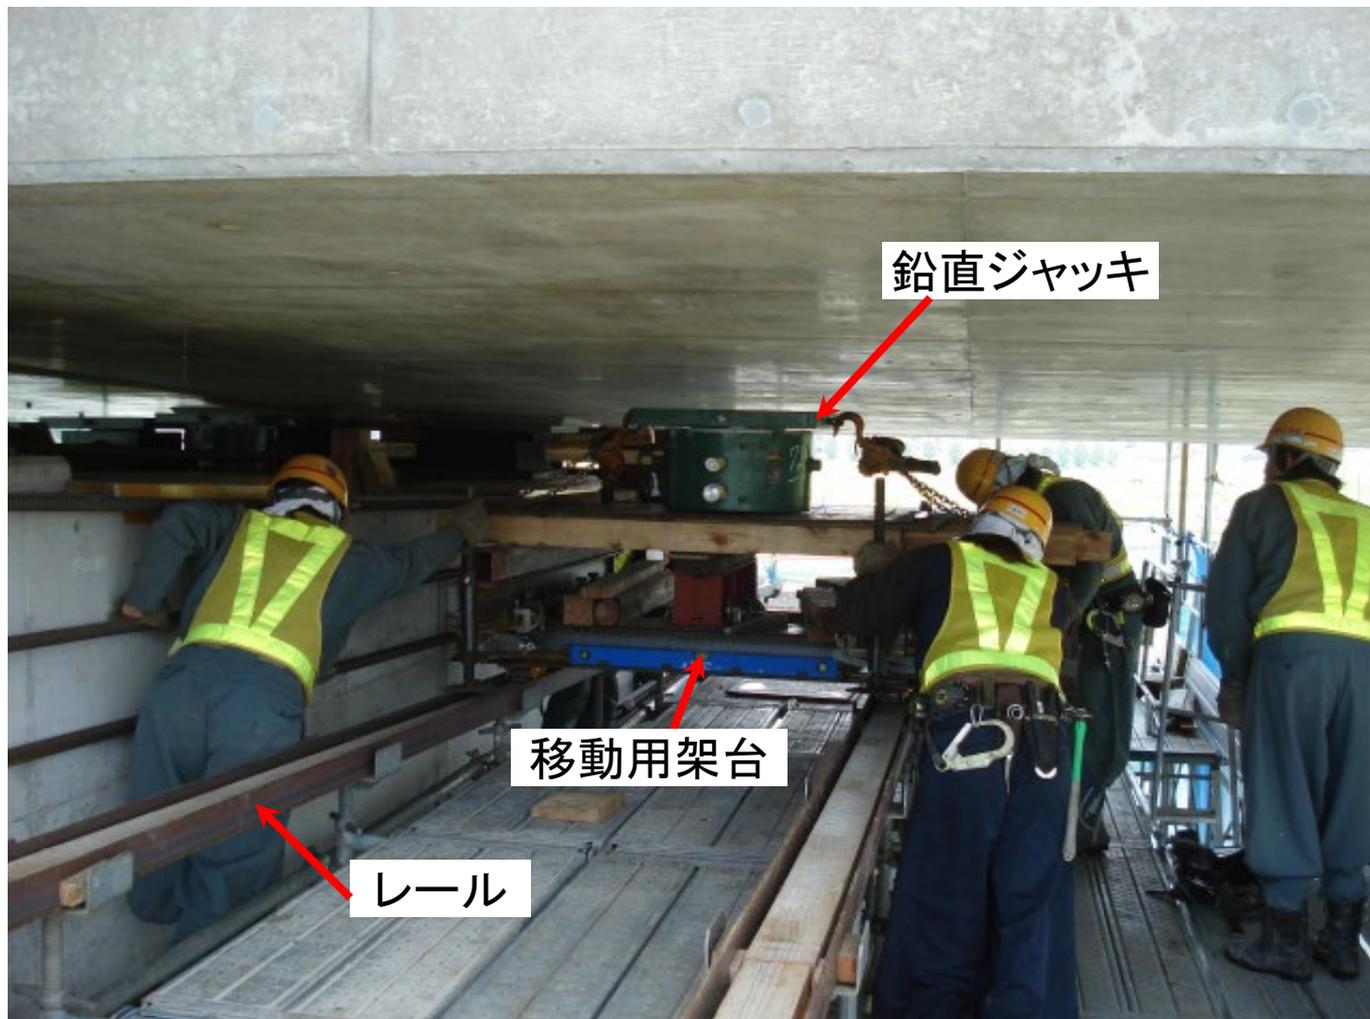
主桁移動工(ジャッキ設置)

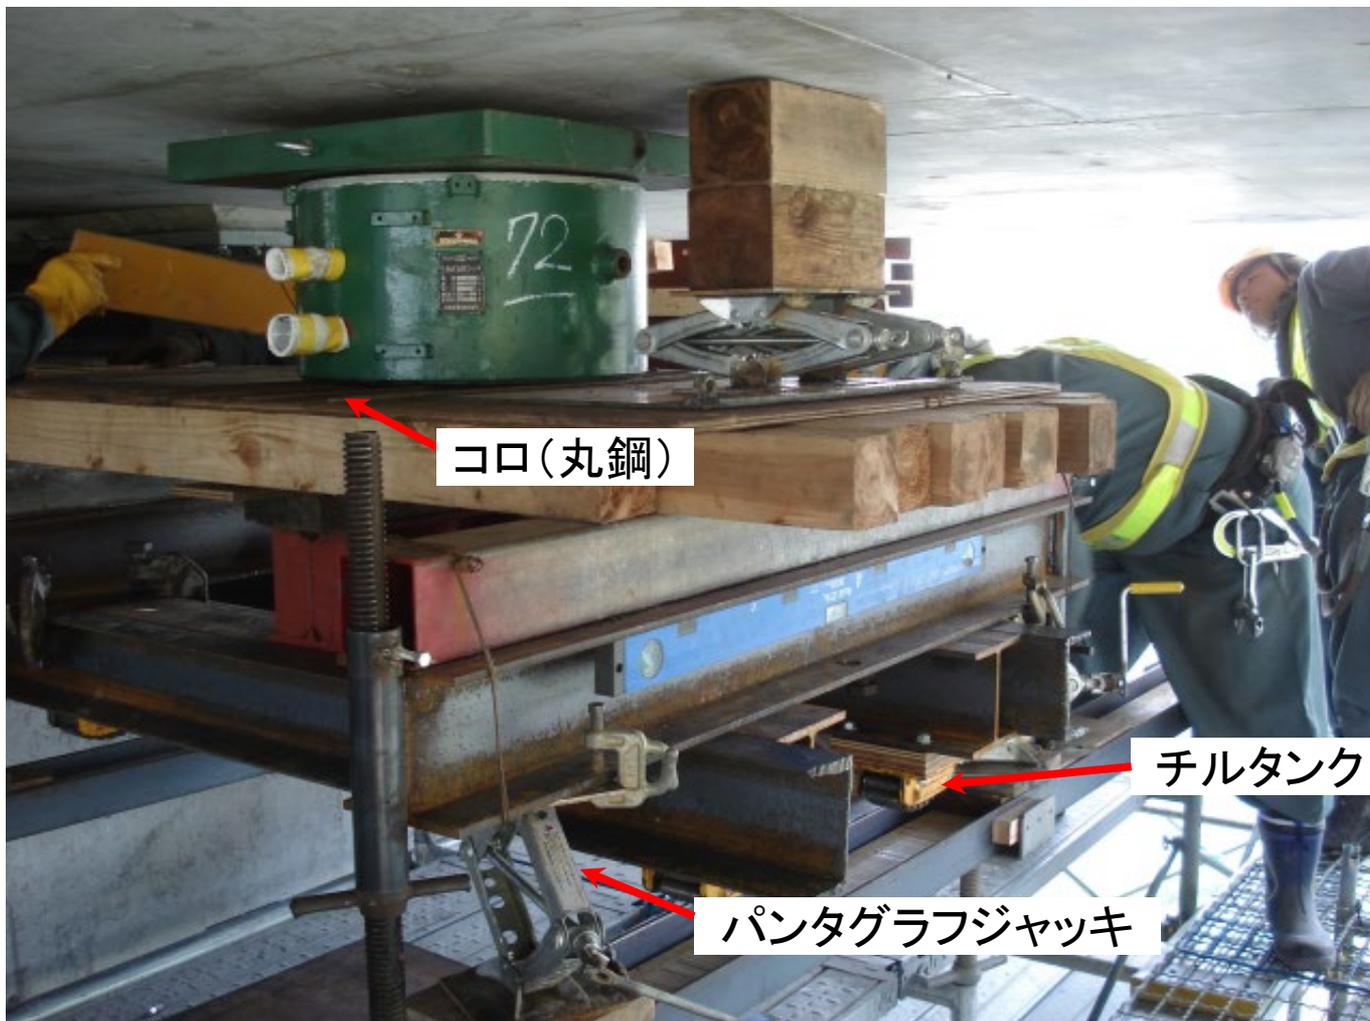
主桁移動工(ジャッキ設置)

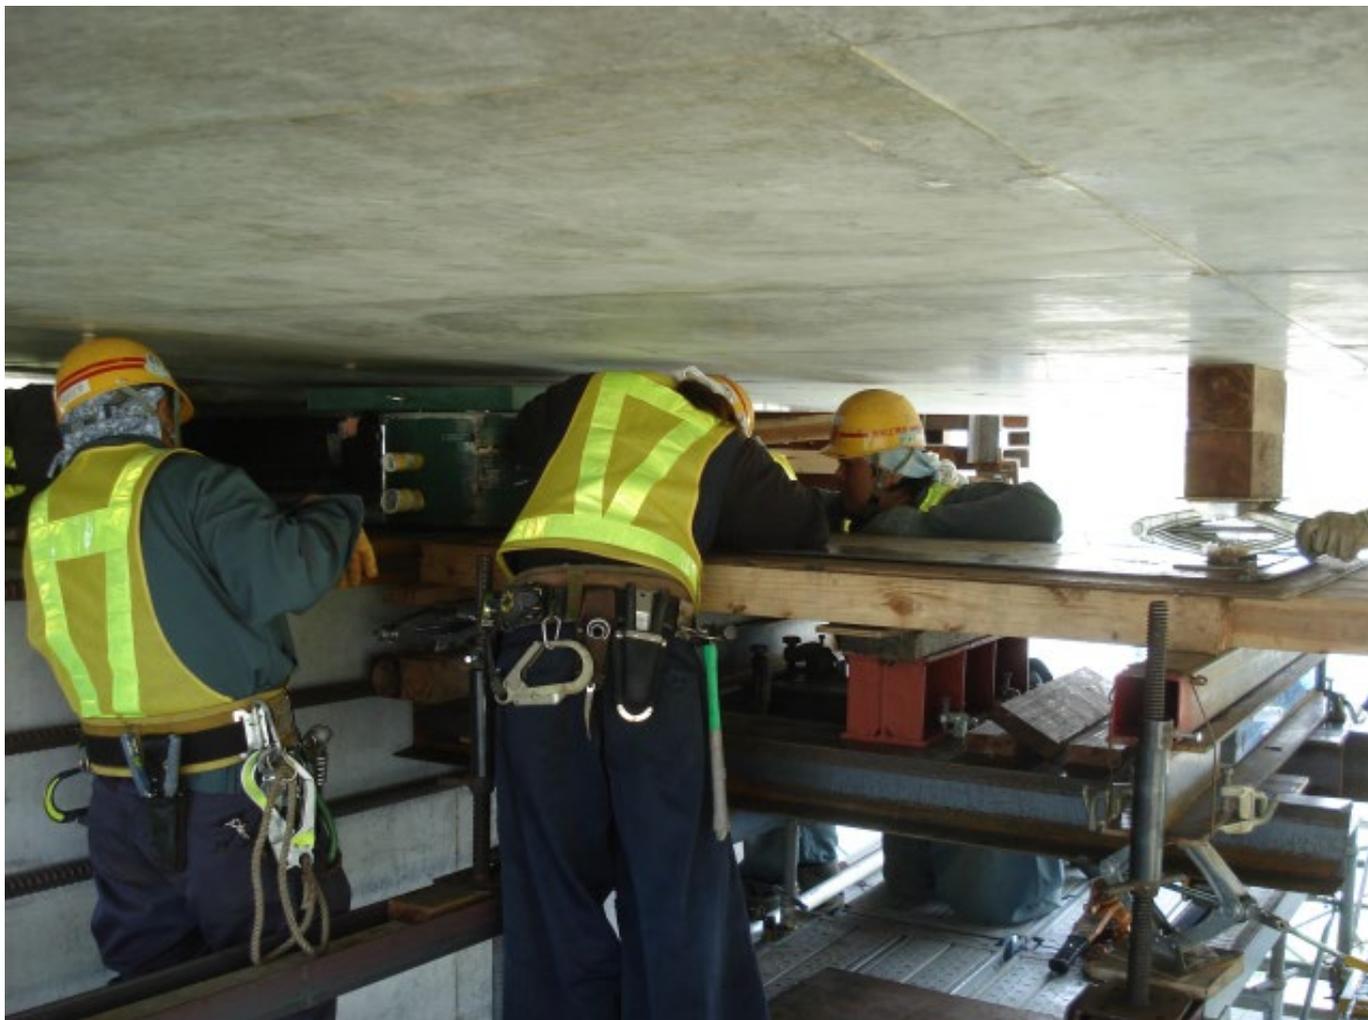
主桁移動工(ジャッキ設置)

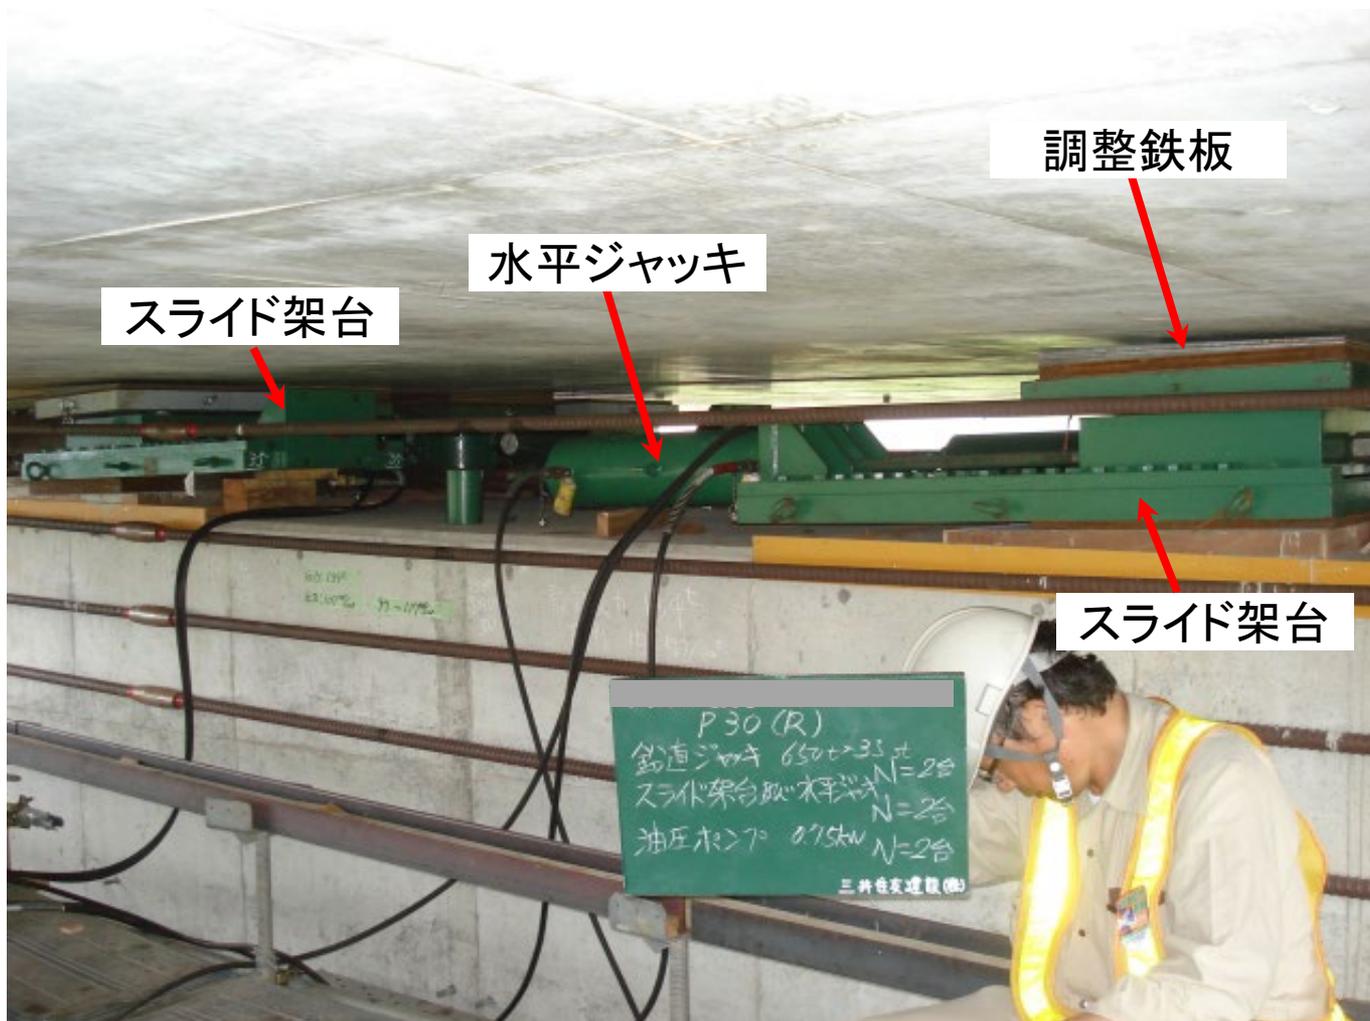
主桁移動工(ジャッキ設置)

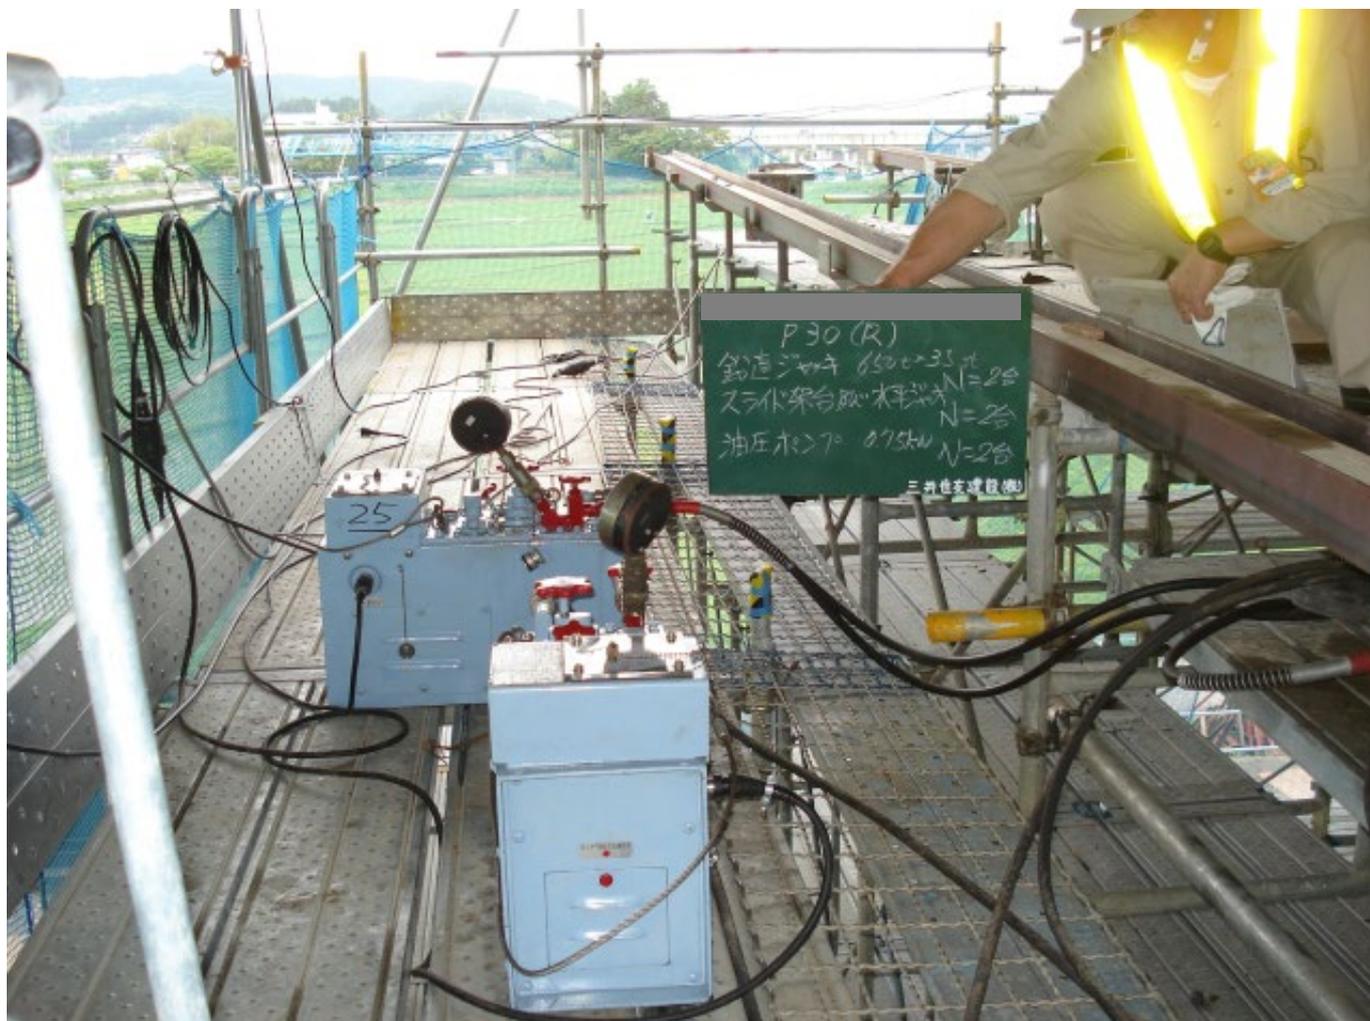
主桁移動工(ジャッキ設置)

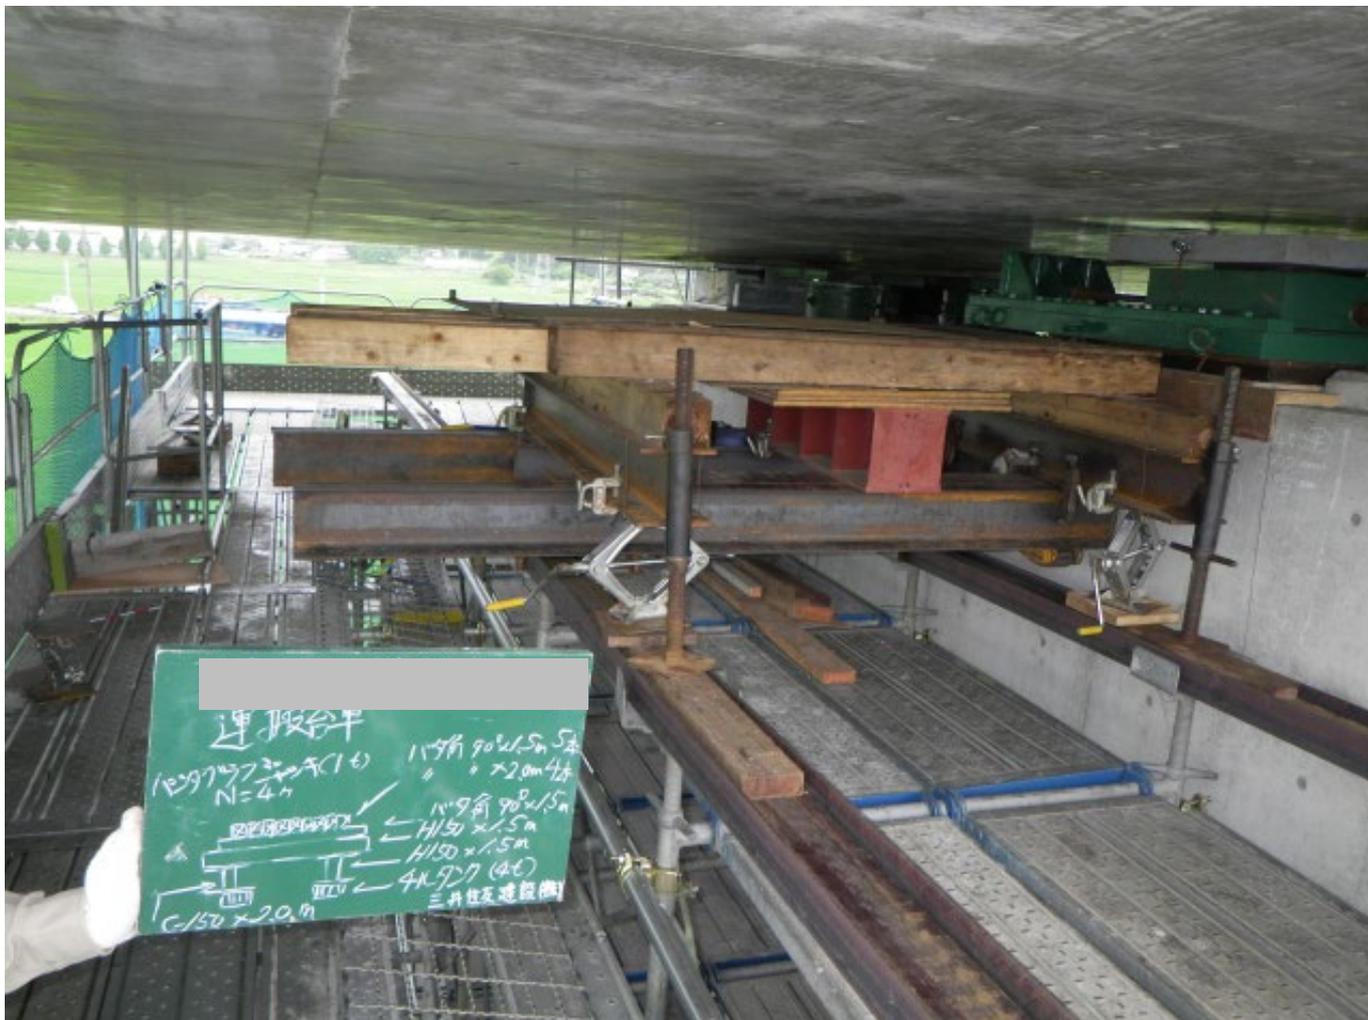
主桁移動工(ジャッキ設置)

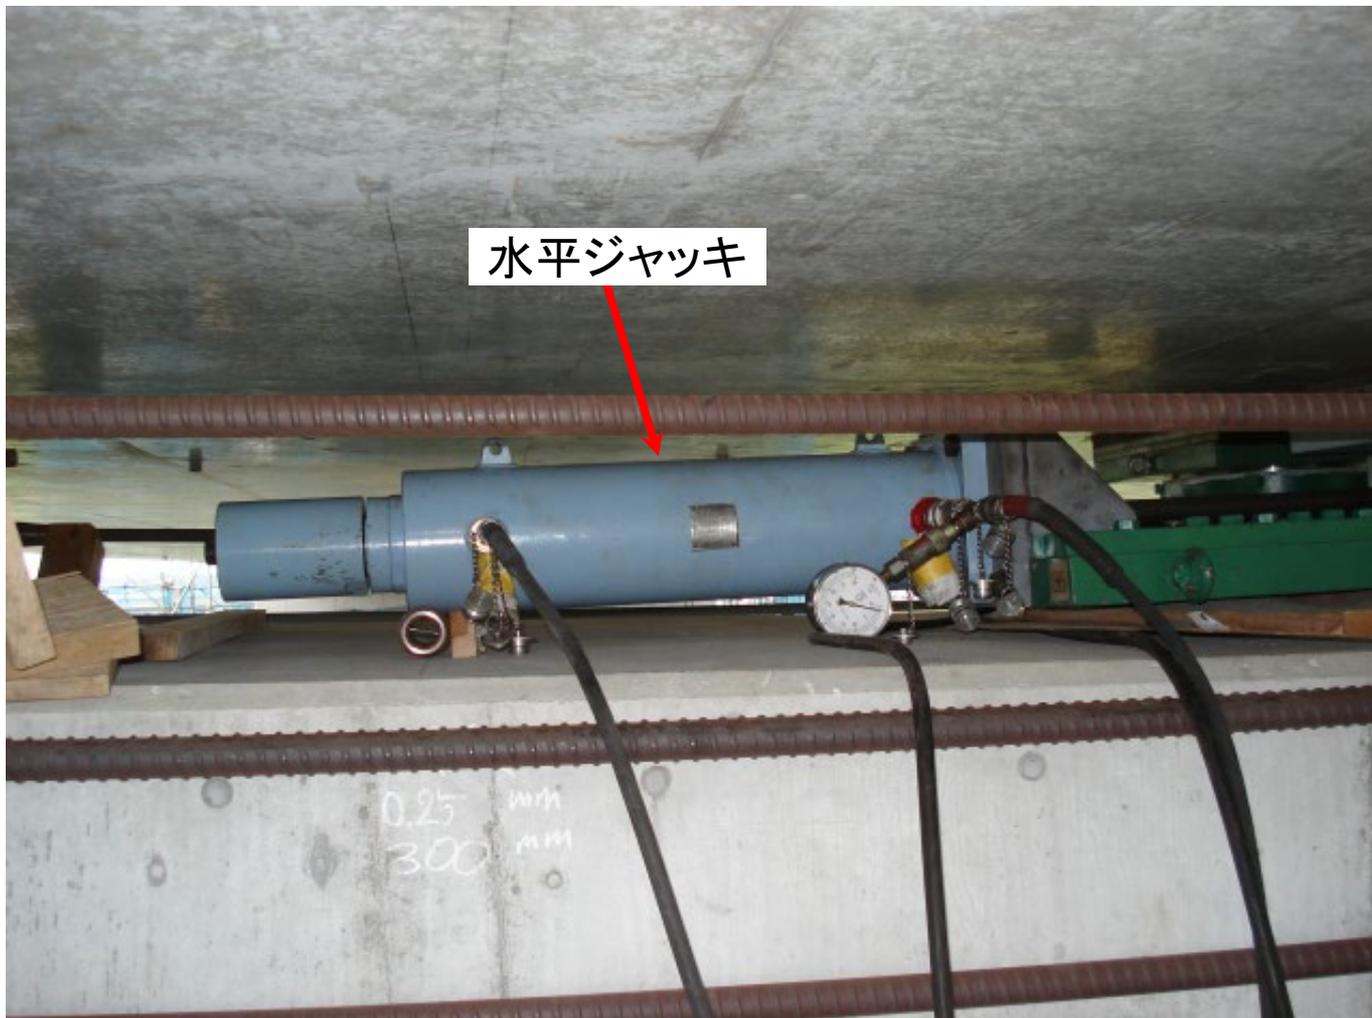
主桁移動工(ジャッキ設置)

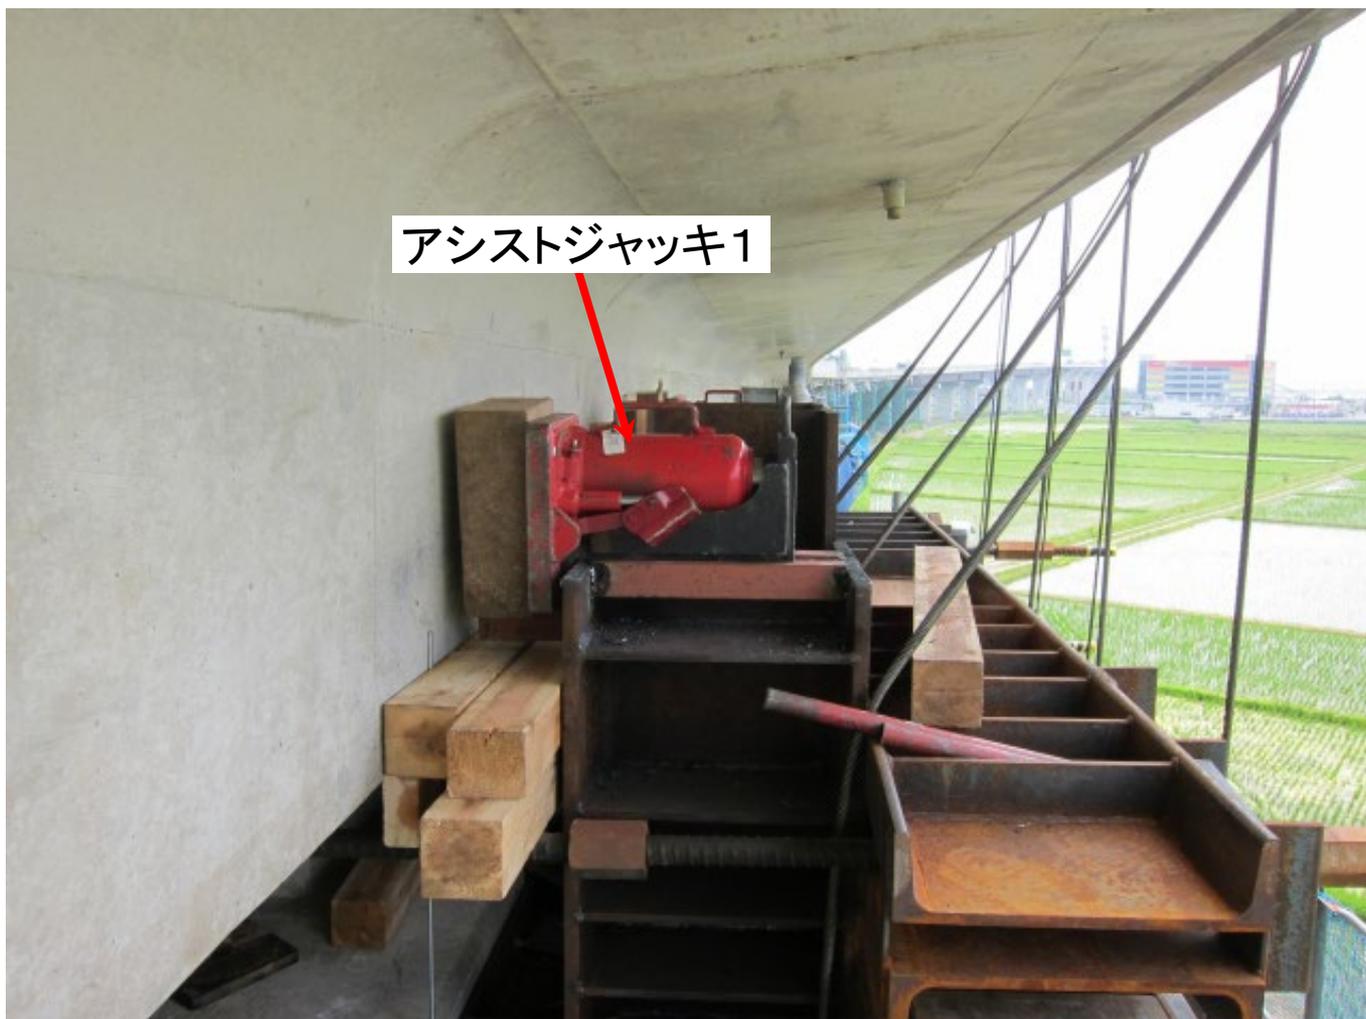
主桁移動工(アシストジャッキ1)

- 主桁移動工では主桁が万が一動かないことを想定して、メインジャッキ・アシストジャッキを準備したが、結果的にはメインジャッキのみで移動可能であった。
- 支承上下がボルト接合している橋梁の支承交換を供用しながら交換した。鉛直方向に15mm程度の空間があれば、支承交換可能であった。
- 小さな改善(パンタグラフジャッキを用いた運搬台車・アシストジャッキ・ジャッキ移動用コロ)等の使用により、当初、発注者に提示した主桁移動工・支承交換工完了の期日よりも2週間早く施工完了できた。

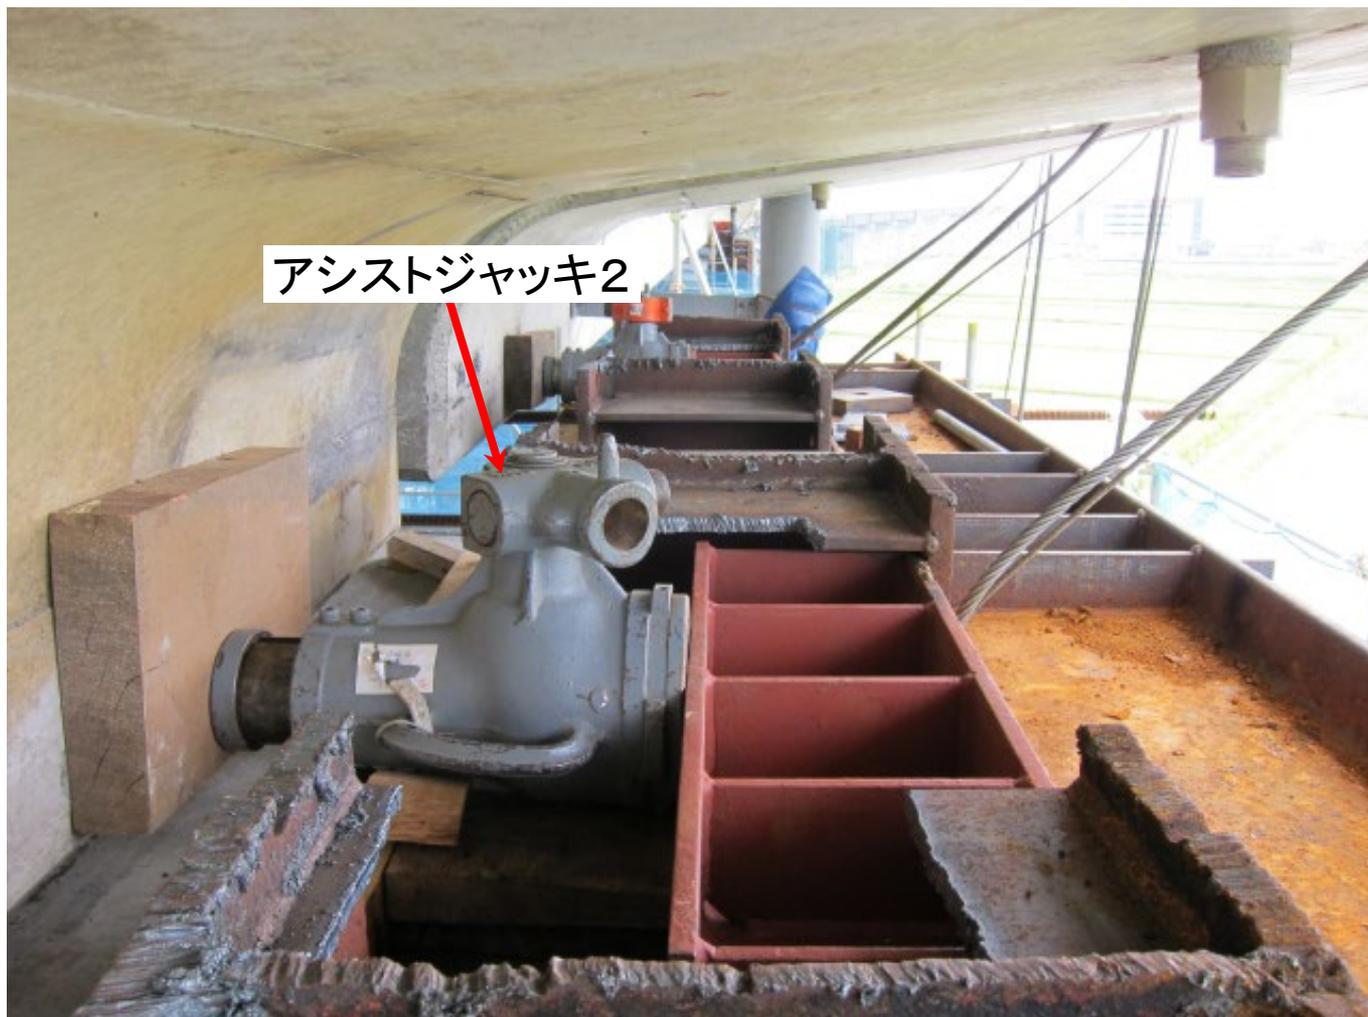
主桁移動工(アシストジャッキ2)

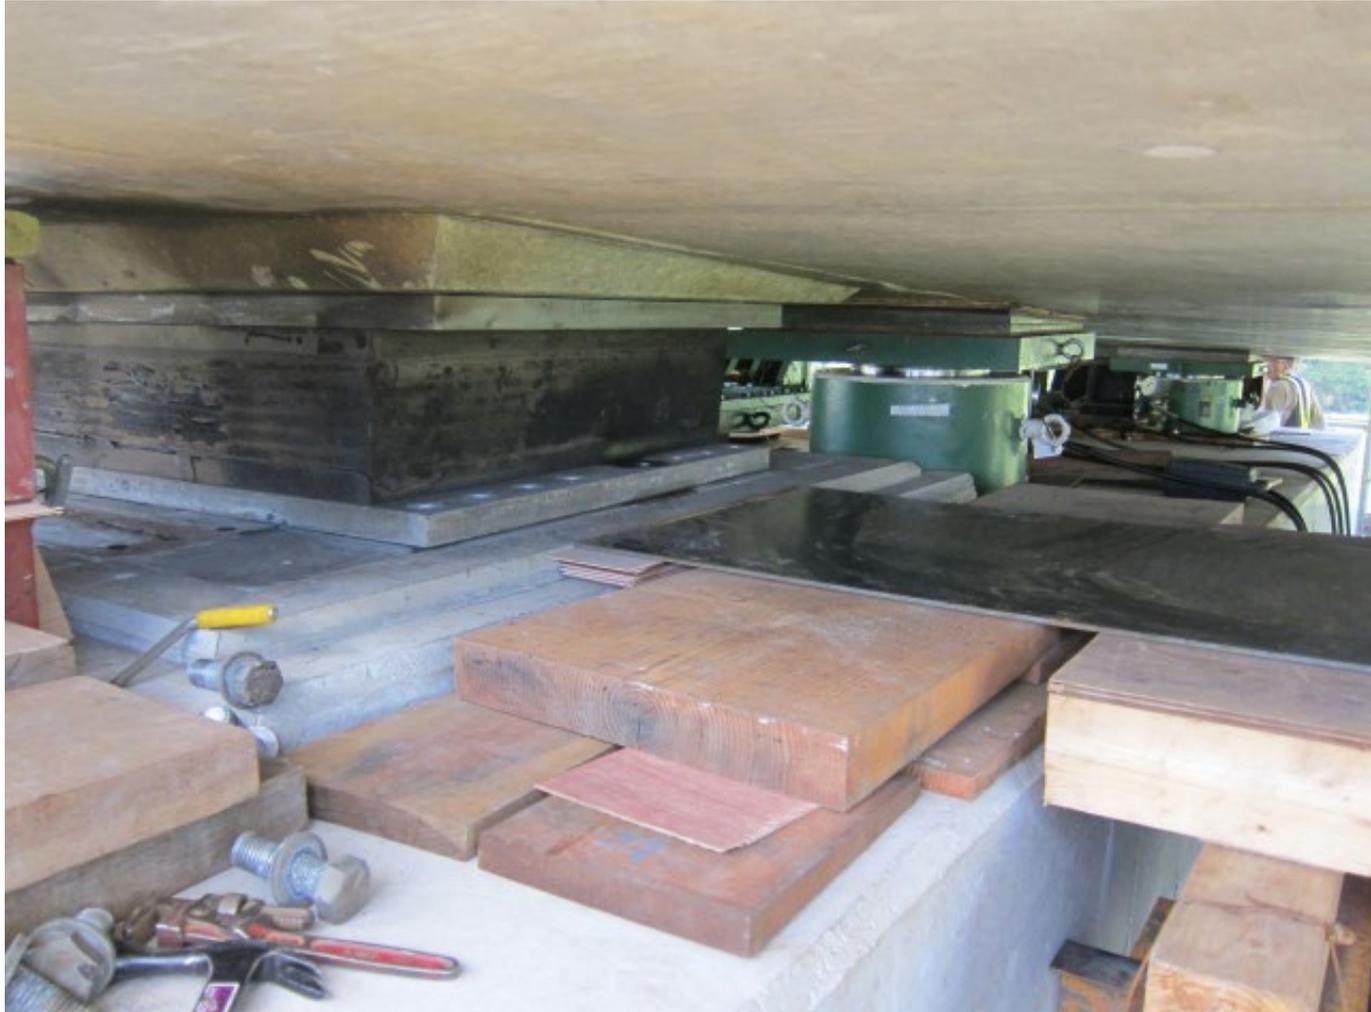
支承交換工

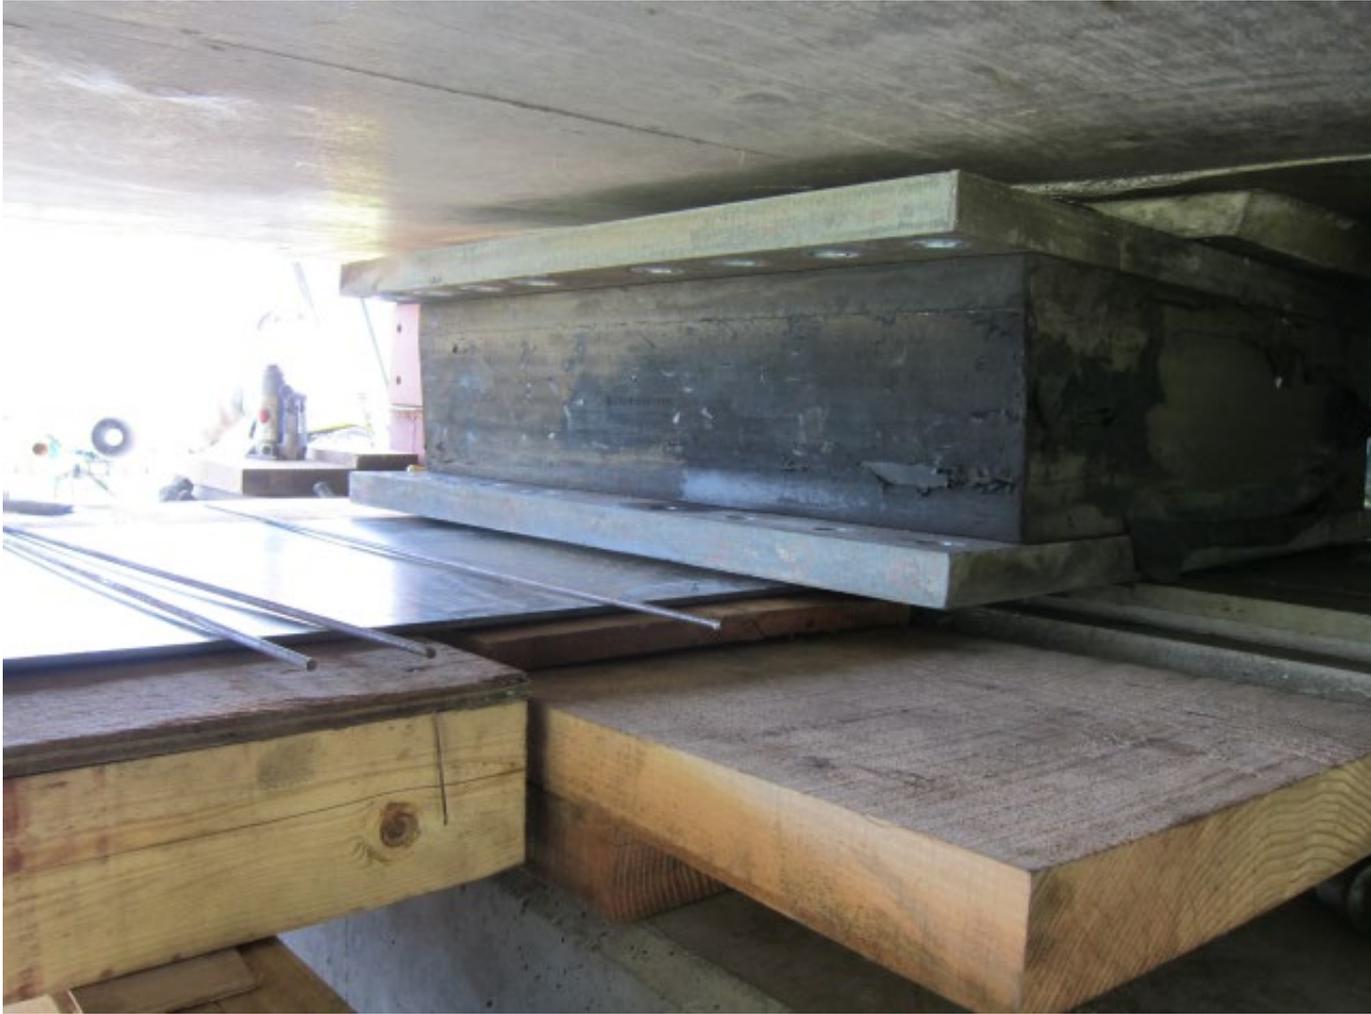
支承交換工

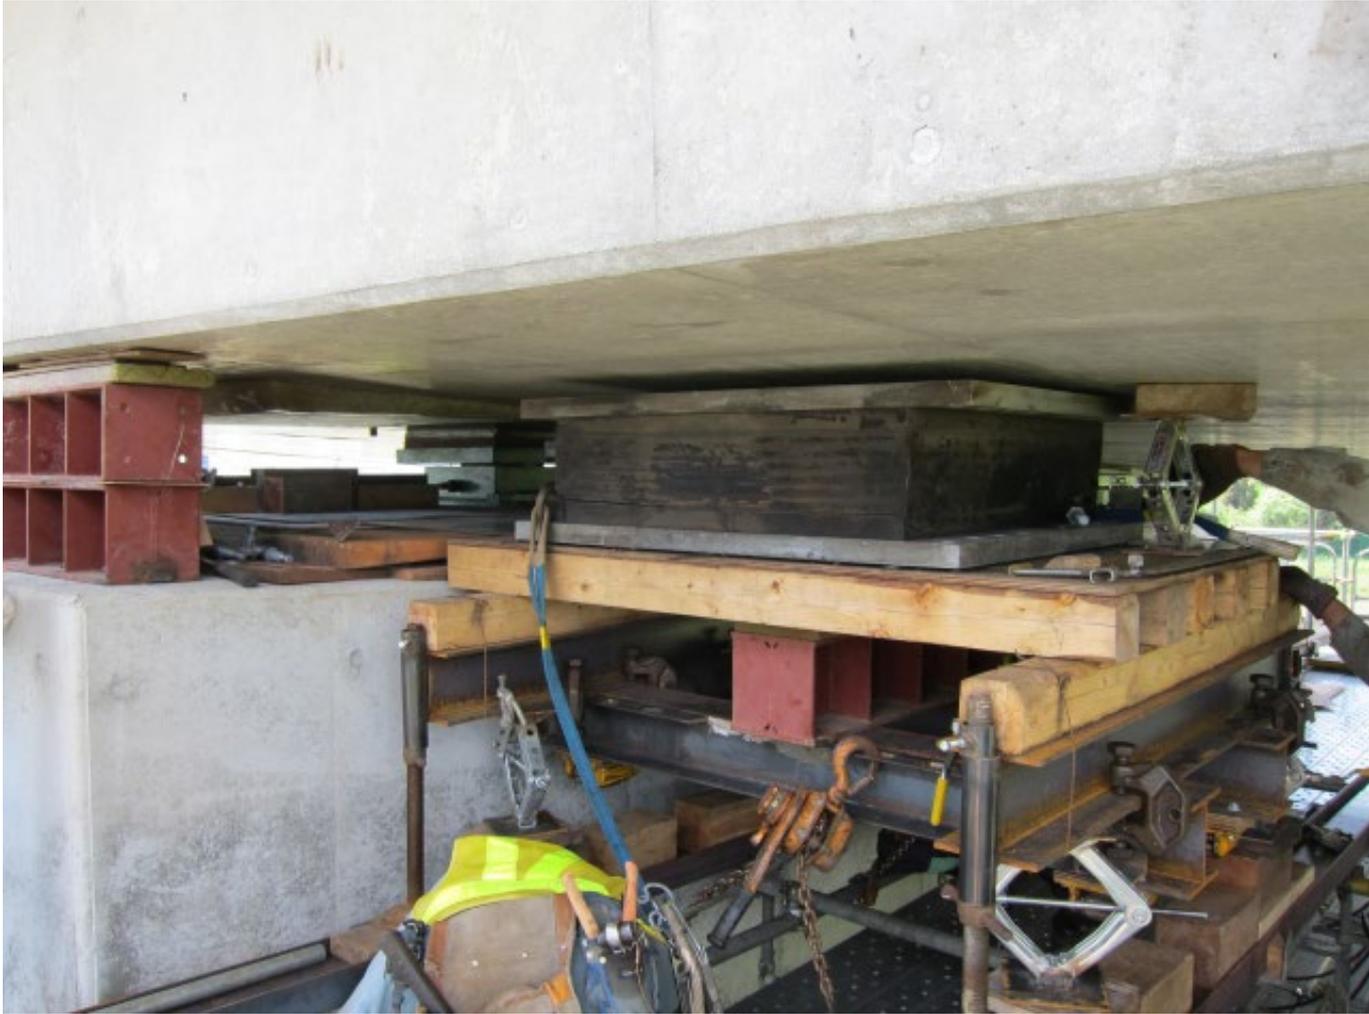
支承交換工
