高架橋における災害応急復旧工事報告

— 主桁移動工・支承交換工 —

SMCテック株式会社

構造形式：PC（5 + 4 + 4 + 4）径間連続中空床版橋

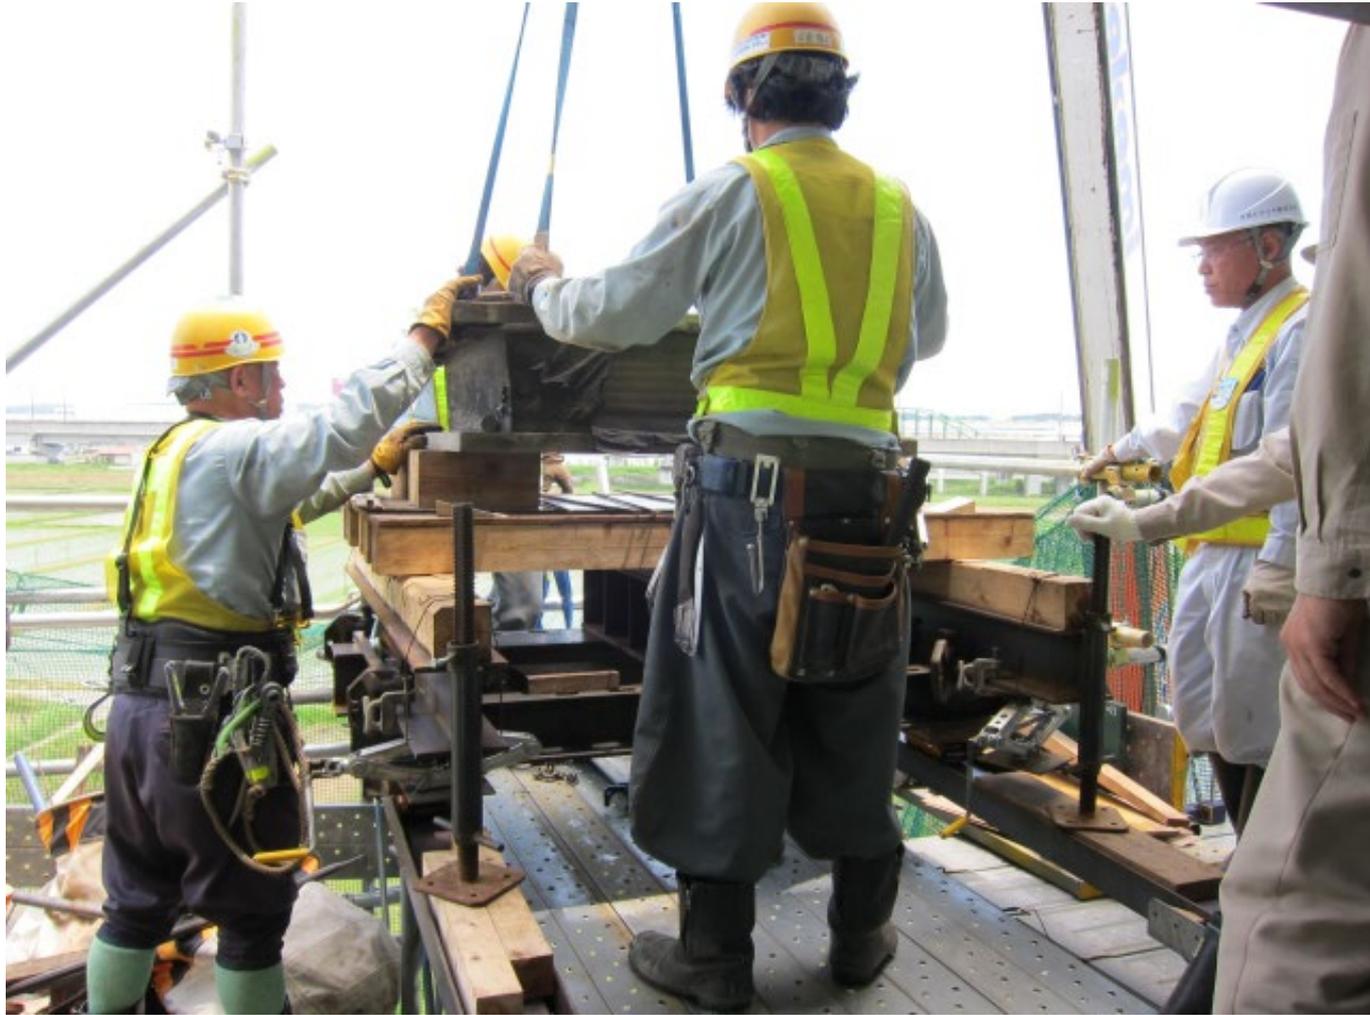
支承交換工

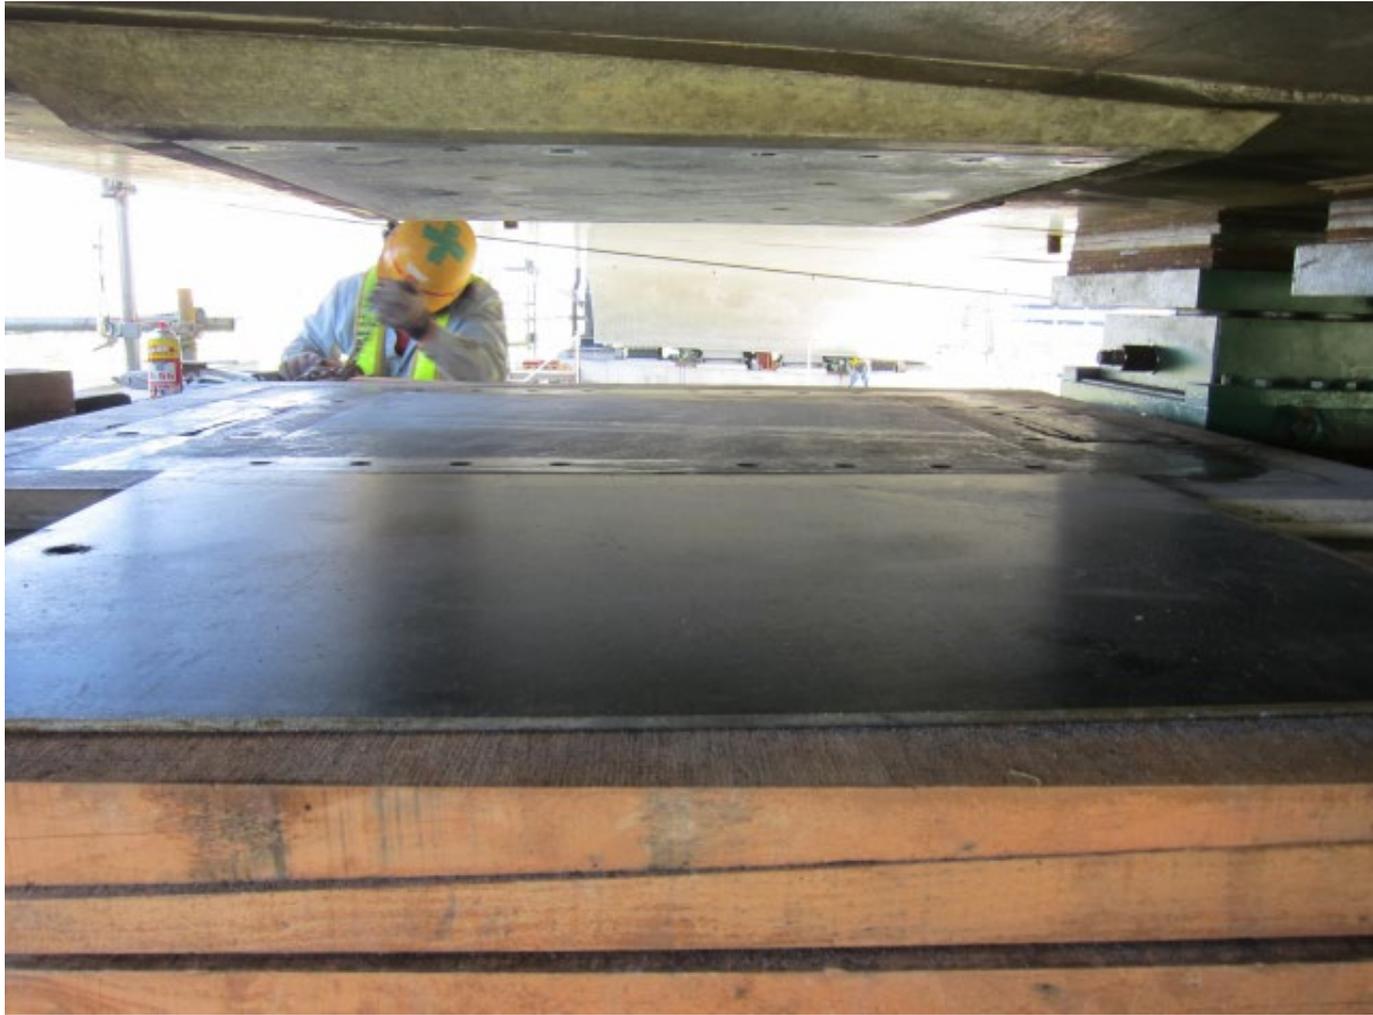
支承交換工

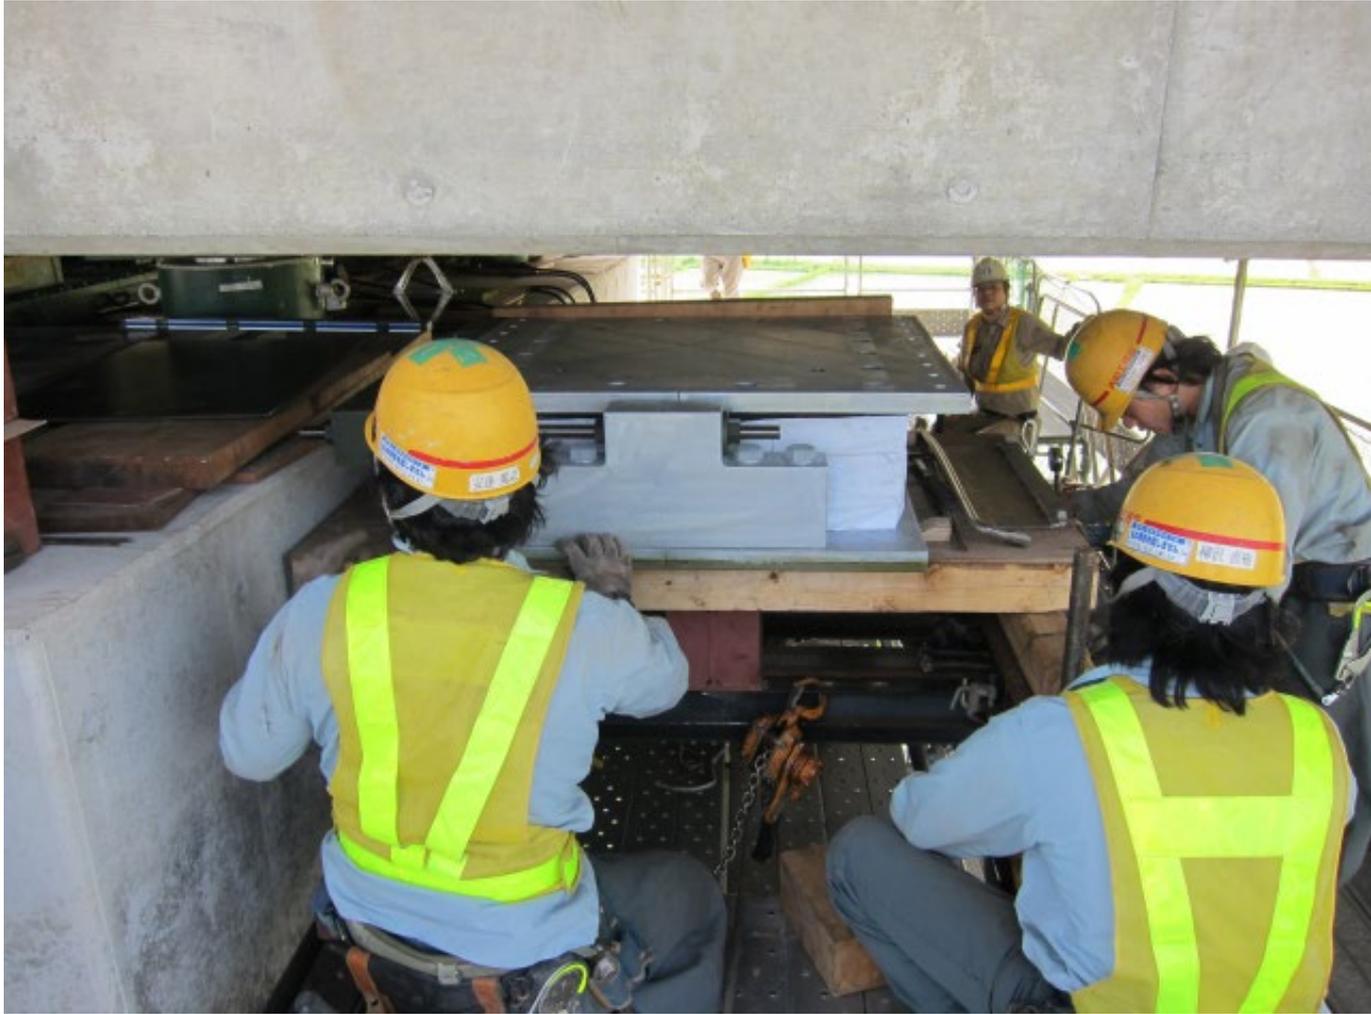
支承交換工

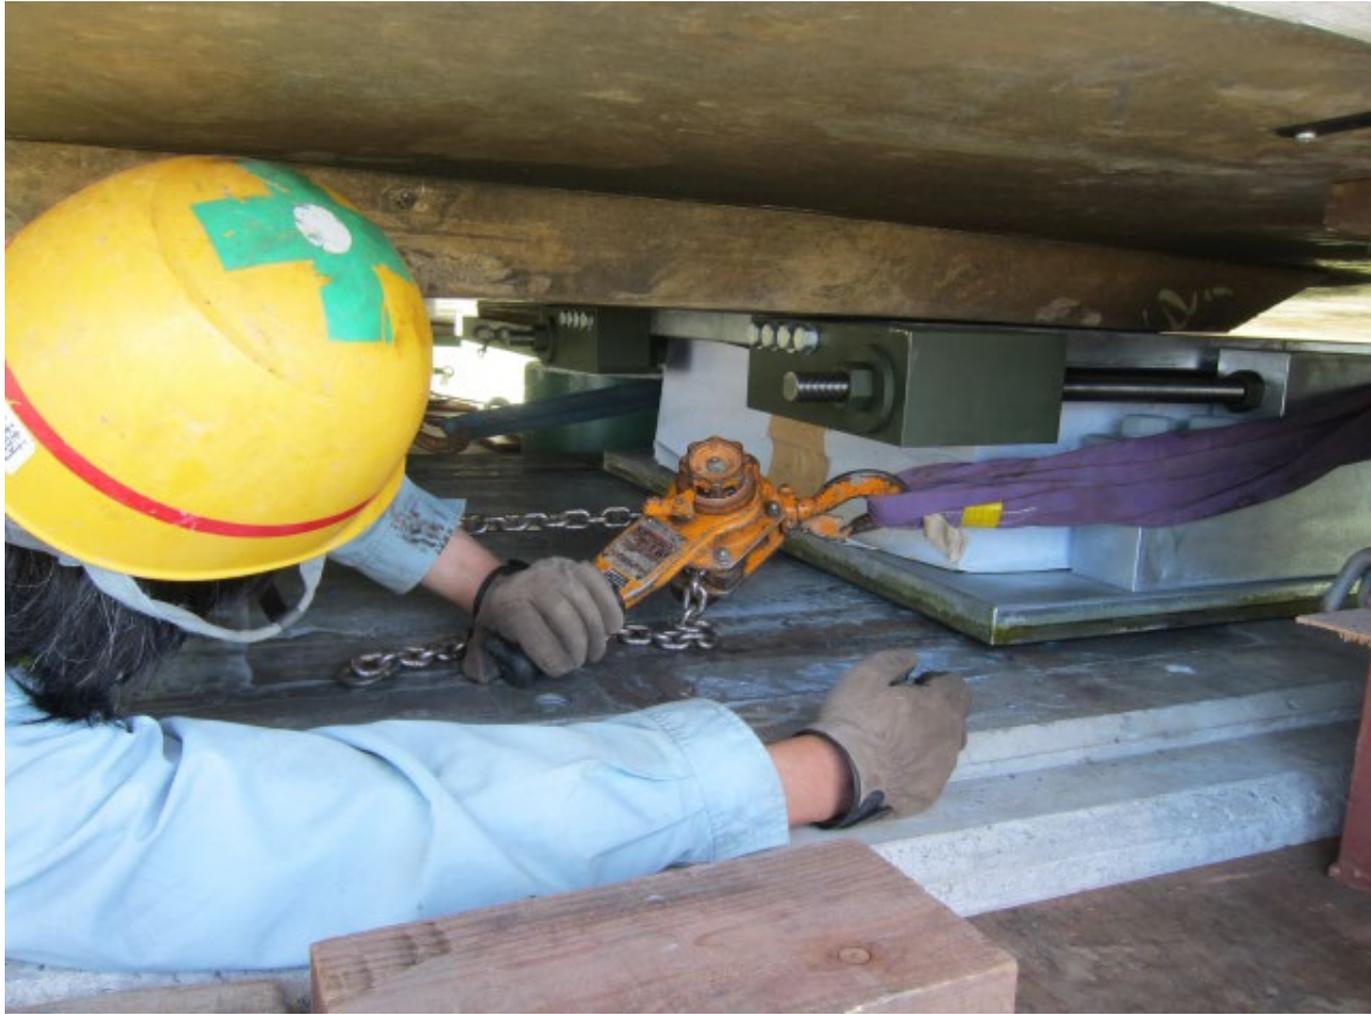
支承交換工

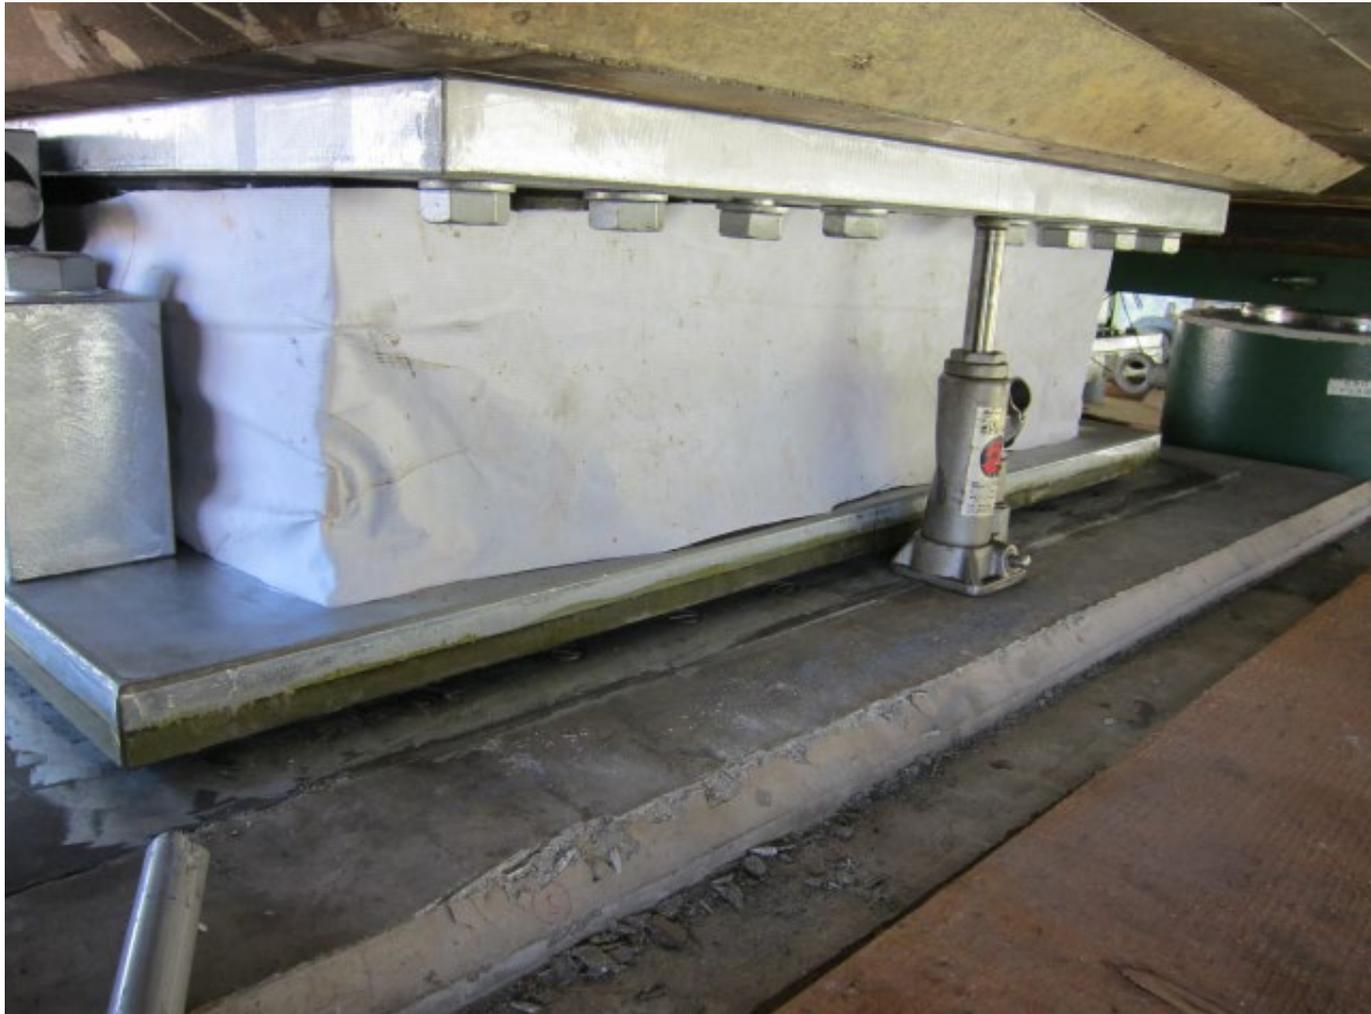
支承交換工

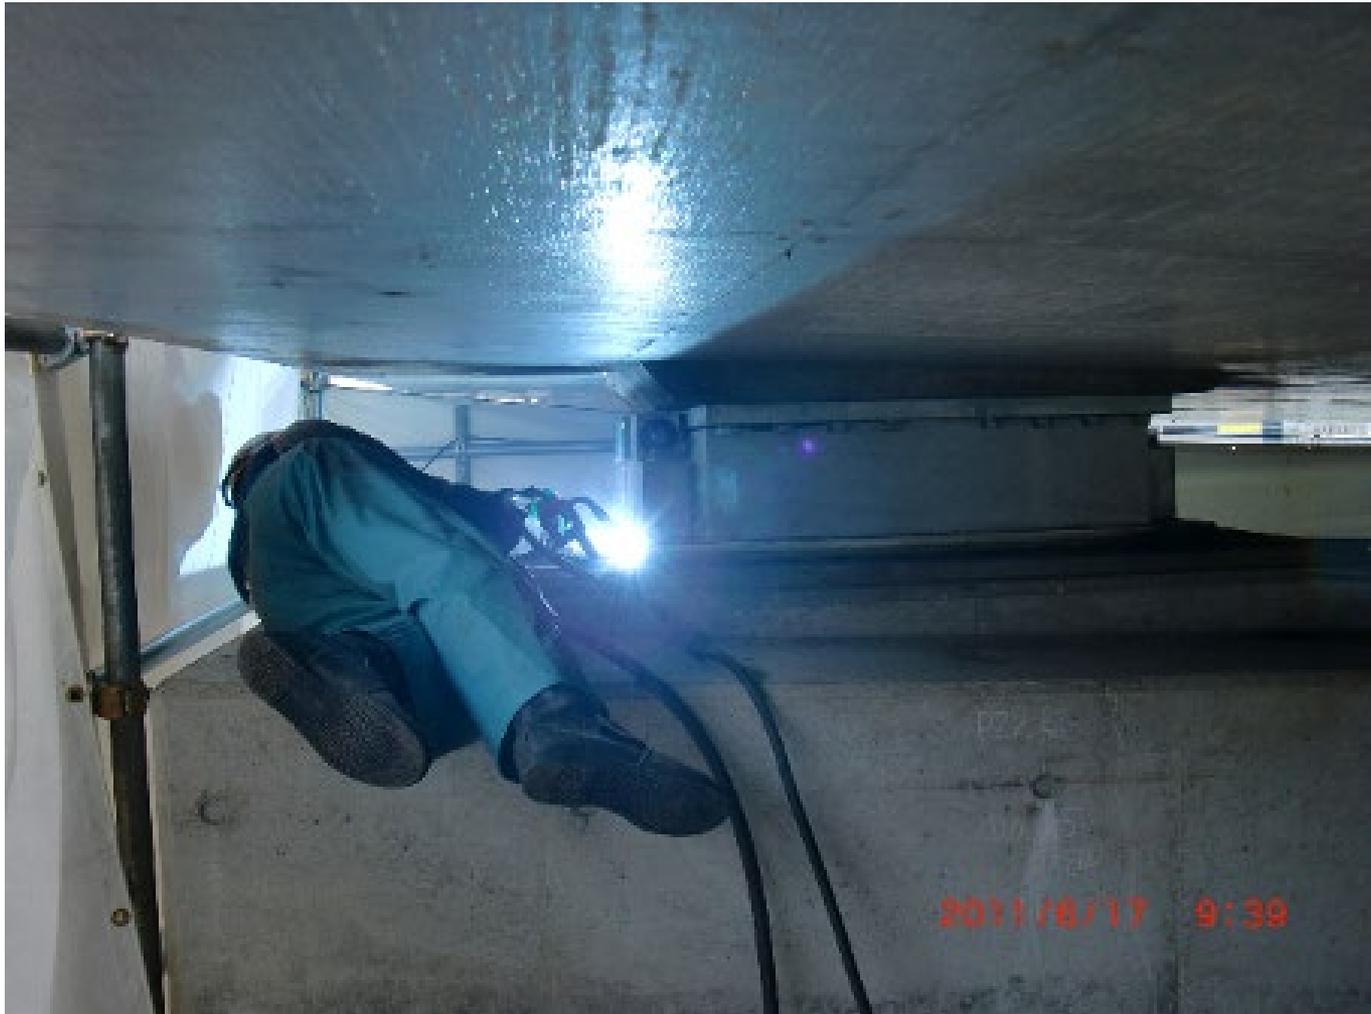
支承交換工
