壁高欄の野鳥による糞害対策 一余分な労務の排除と出来栄えの維持一

中部支店真栄会 土木部会 (株) 西和工務店

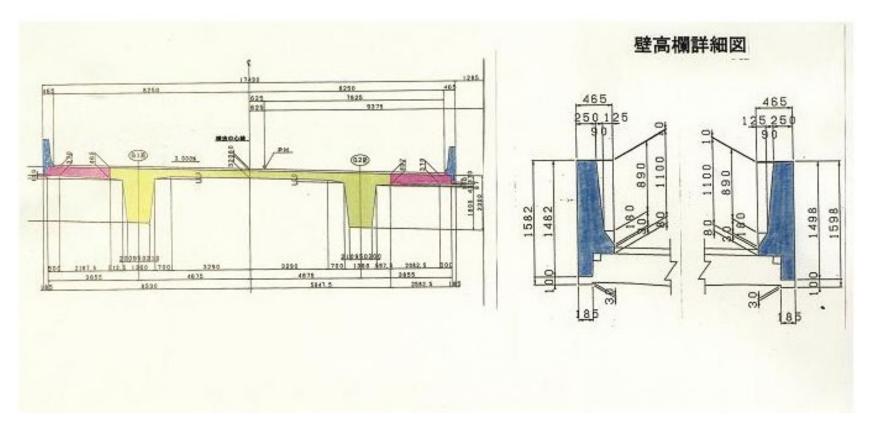
施工内容 二期工事:移動支保工による幅員11.625mを

16.5mに拡幅

壁高欄延長2,800m

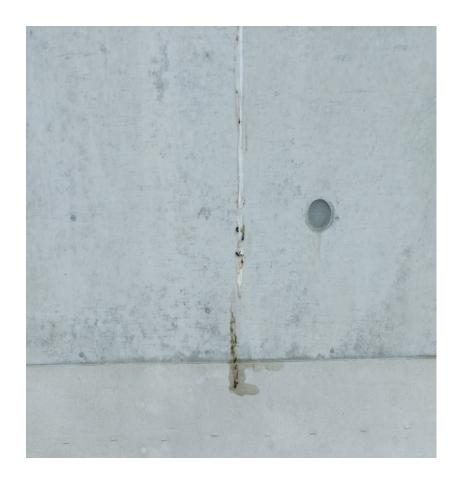
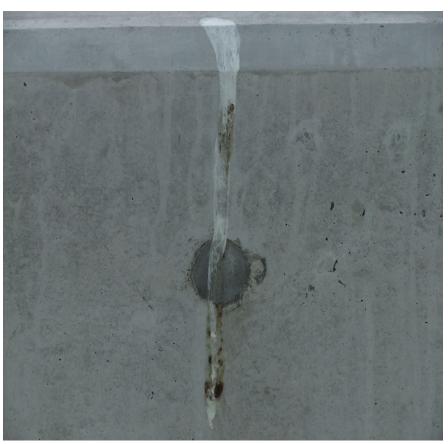
3-1. 壁高欄糞害状況

橋梁の橋面に構築される地覆や壁高欄は、野鳥が その天端に留まり糞に汚損され、出来映えの良い 仕上がりの構造物が台無しとなります。 また、検査前の清掃も多大な労力を要するうえ、 汚れを完全に取り除くことは不可能です。 そこで、余分な労務の排除と出来映えの維持を 目的とした改善事例です。

施工延長1,400m(トータル2,800m)を超える壁高欄の 天端に留まり糞をする野鳥(主にカラス)の排除。

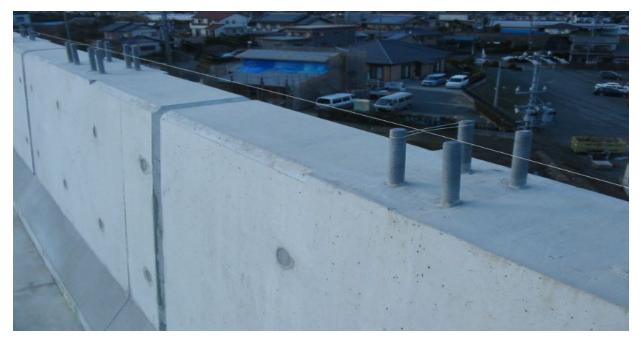
4-1. 改善提案

路肩側テグス設置状況

路肩側の壁高欄は遮音壁のアンカーボルトを利用して テグスを一条張り巡らす。

高欄の天端とテグスの間隔は5~10cm以内。

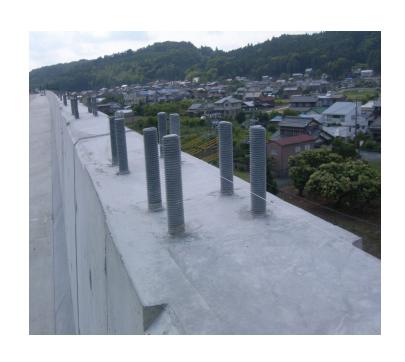
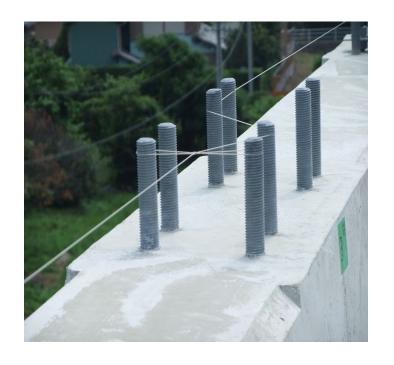
4-2. 改善提案

路肩側テグス設置状況

路肩側の壁高欄は遮音壁のアンカーボルトを利用して テグスを一条張り巡らす。

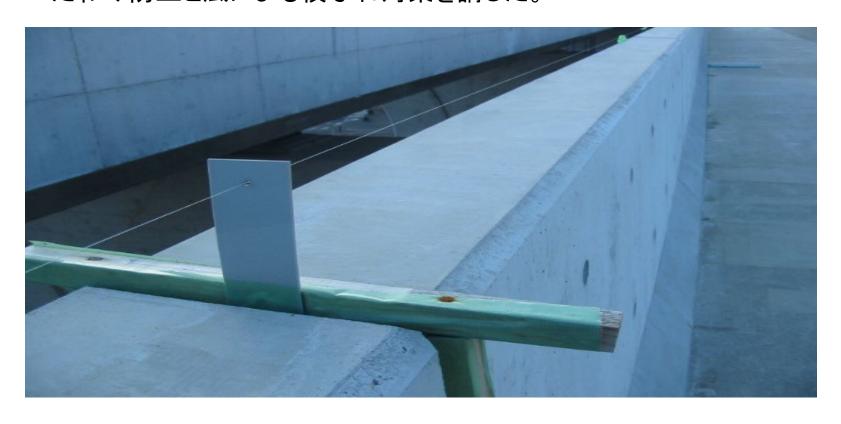
4-3. 改善提案

中央分離帯側テグス設置状況(固定間隔は12m) Vカット目地を利用し、桟木を門型に加工後、高欄に取付け 上面にプラ板を固定し穴をあけテグスを通すことで、テグスの たわみ防止と風による横ぶれ対策を講じた。

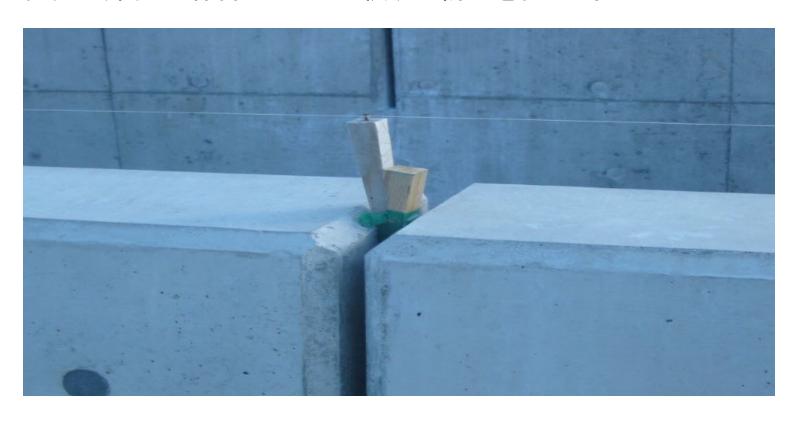
4-4. 改善提案

中央分離帯側テグス設置状況(固定間隔は30m) 完全目地部は、木材をクサビ状に加工して隙間にハンマーで 差し込んで固定した。木材の天端に釘を打ちテグスを結んで 固定し、高さの保持と風による横ずれ防止を行った。

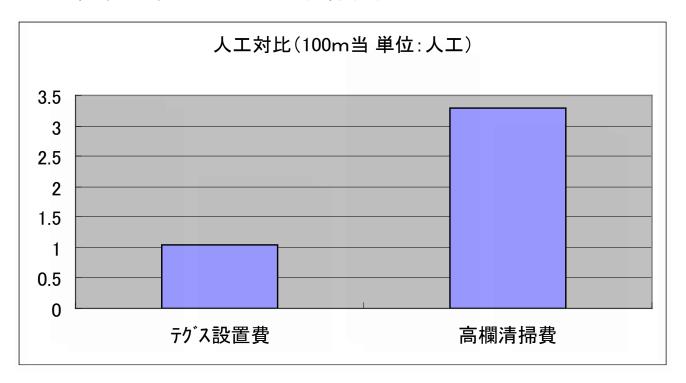
5-1. 改善効果の検証

壁高欄清掃人工とテグス設置人工との比較

- ①壁高欄全線を清掃した場合:95.2人工
- ②テグス設置に要した人工(路肩、中分込み):29.1人工

- ※ テグス購入費用約16,000円
- ※ プラ板と木材は高欄施工時の残材を使用

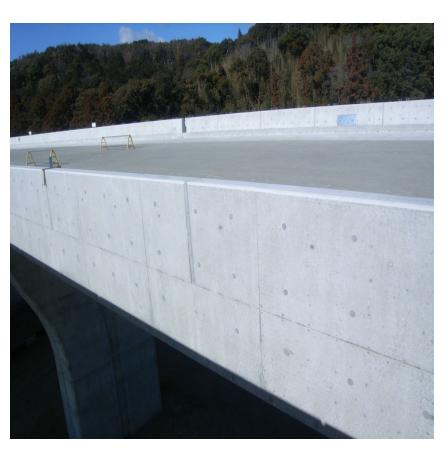
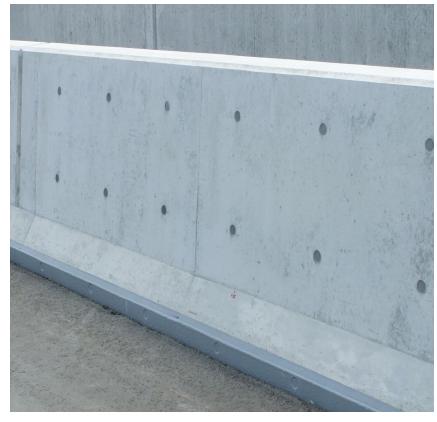
5-3. 改善効果の検証(野鳥による糞害の無い壁高欄)

- ①テグス設置後は、野鳥による糞害は全く発生しなかった。
- ②施主(NEXCO)の鳥害対策エワイヤー (交差道路上の外ケーブルや横引き排水管に施す) のヒントになった。
- ③施主(NEXCO)へのアピールが絶大 竣工日を控えて来客が頻繁な時期、案内をする工事長も その効果とアイデアを絶賛され、鼻高々でありました。

- ①今回使用したテグスは5号(0.5mm)だった為、部分的に 切断する箇所が有り、多少の修正が発生したので、テグスの 太さは10号(1mm)が最適です。
- ②誤って切断した場合、桁下道路等への支障とならない様に下方の状況に応じて、垂れ下がりが最小となるように中間支持点を増設する。
- ③現場関係者には高欄天端にテグスを張り巡らしている事を 周知してもらう為、適当な箇所に注意喚起のテープ等を貼る。
