コンクリート打継部の品質の向上
—コンクリートノロ除去手間の軽減—

九州真栄会 土木部会

(有)創

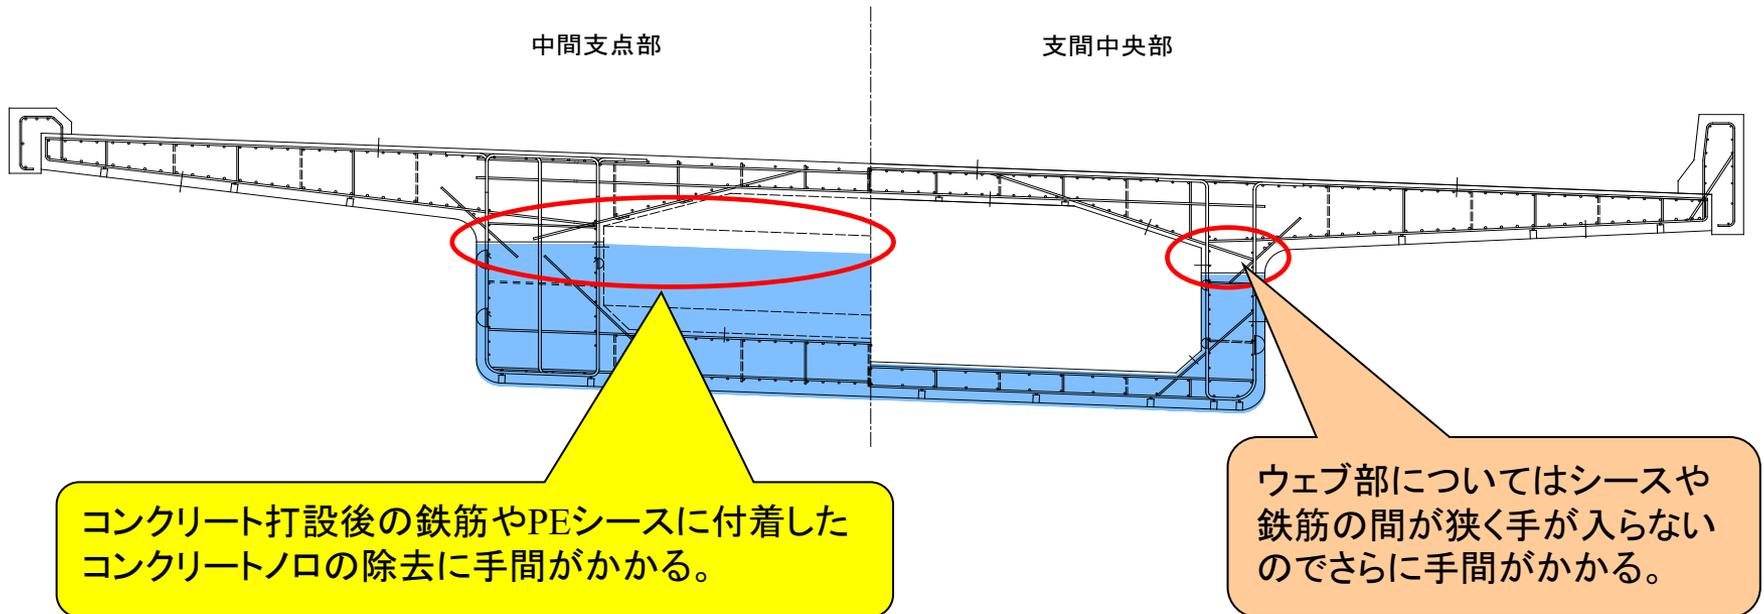
【主桁断面図】

打継目付近のコンクリートノロの付着の問題点

1. ウェブ厚さが500mmと狭い。(φ65mmシース2列×5段)
2. 沖縄地区の9月(夏期)の打設で硬化時間が早い。
3. 炎天下での打設で作業員の体力の消耗が激しい為、打設時間の短縮が課題。

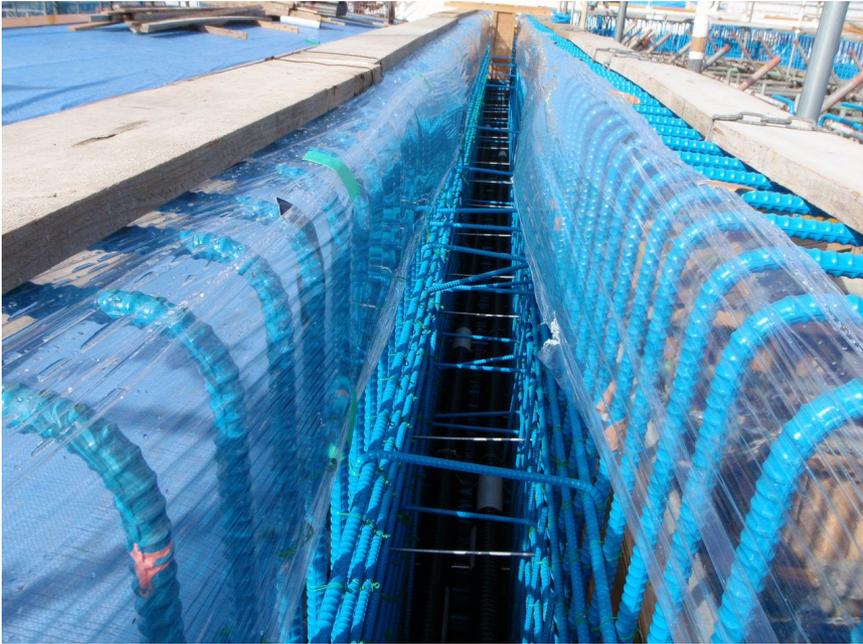
シース・鉄筋養生状況

シースには転用可能なウレタンカバーを取付け、
鉄筋をラッピング材でカバーする事によりコン
クリートノロの付着を最小限に抑え、省力化と
打継目の品質の向上を図る。

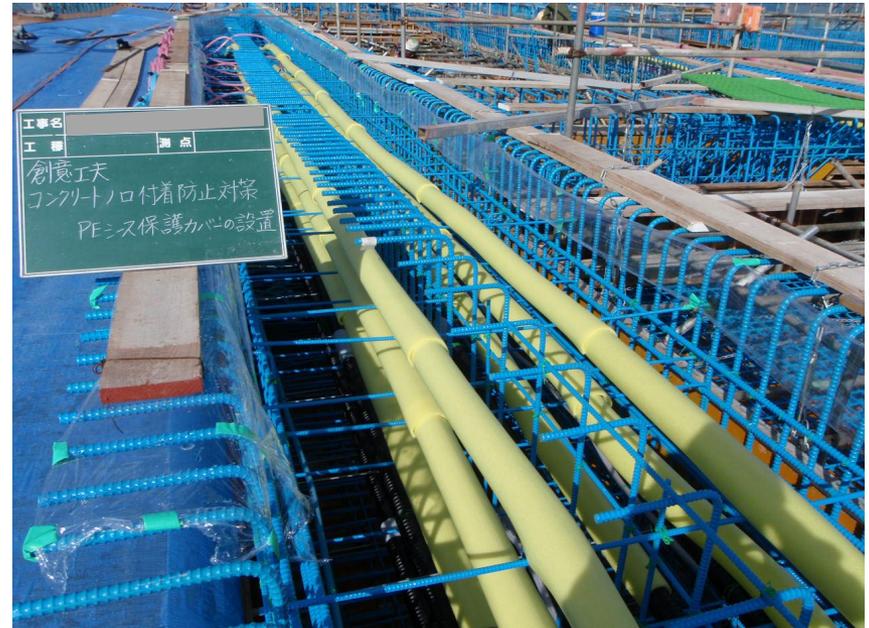
鉄筋養生状況
(ラッピング材)

PEシース養生状況
(ウレタンカバー)

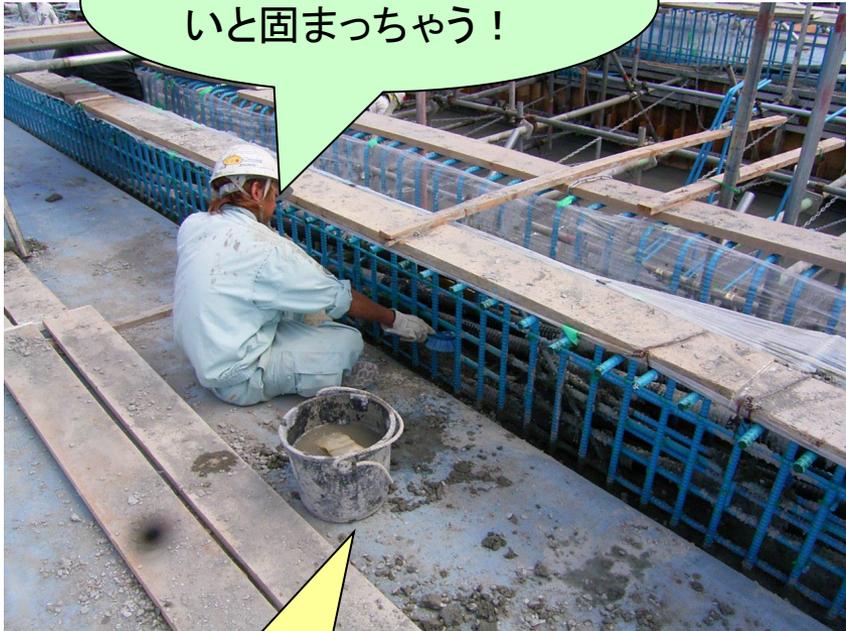
除去作業状況

暑いから、早くとらな
いと固まっちゃう！

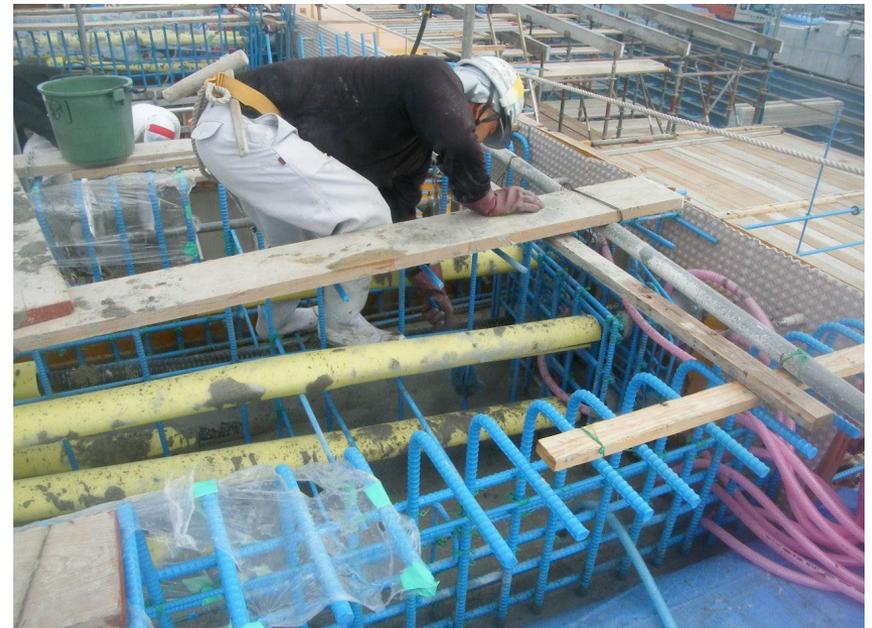
作業状況(鉄筋養生併用)

張出型枠上は、汚さないよう
シートにて養生の上、通路を
設置(足場板2枚敷き)

養生できない箇所は従来工法
(無理な姿勢で大変！)

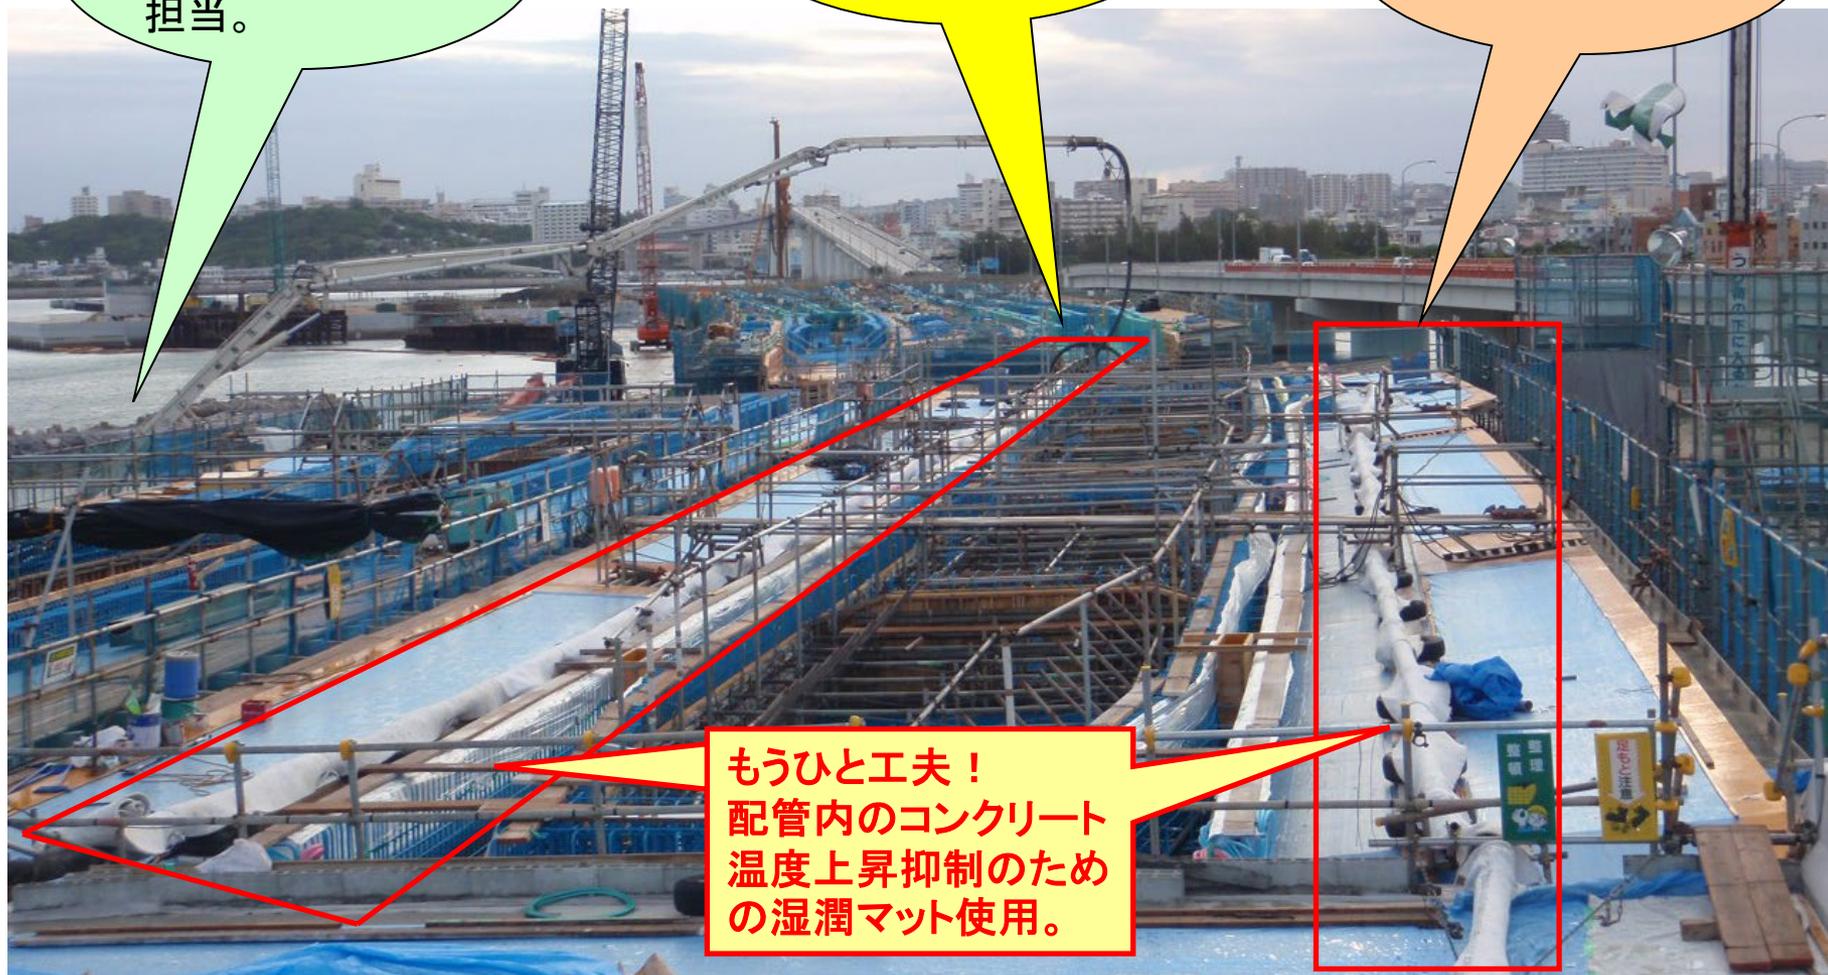
打設時のコンクリートポンプ車の配置状況

A車(ブーム打設)横桁・下床版担当。

C車(配管打設)左ウェブ担当。

B車(配管打設)右ウェブ担当。

もうひと工夫！
配管内のコンクリート
温度上昇抑制のため
の湿潤マット使用。

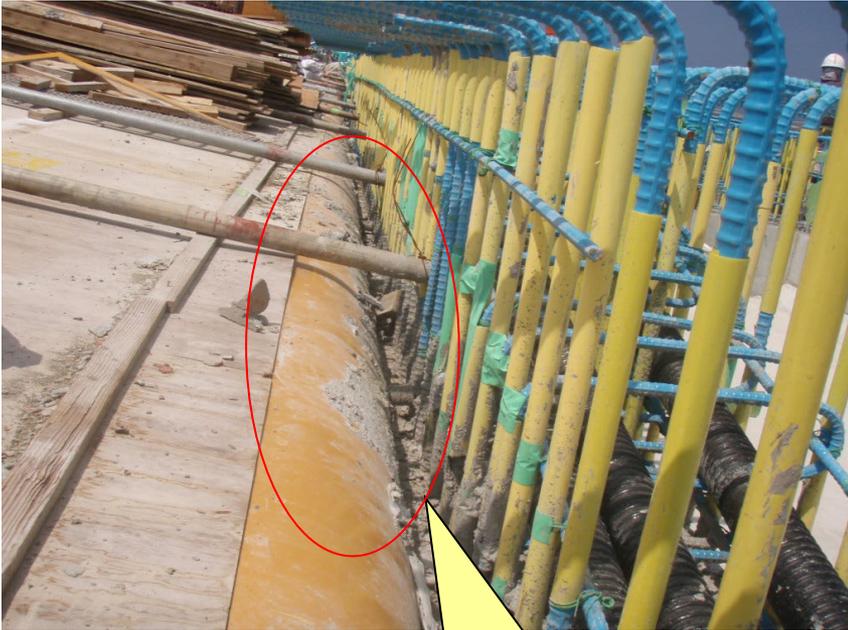
隣接工区(他社)での悪い例

シースを養生していないので
コンクリートが付着しています。
従来工法を併用していないの
で、鉄筋にもかなりコンクリ
ートが付着しています。

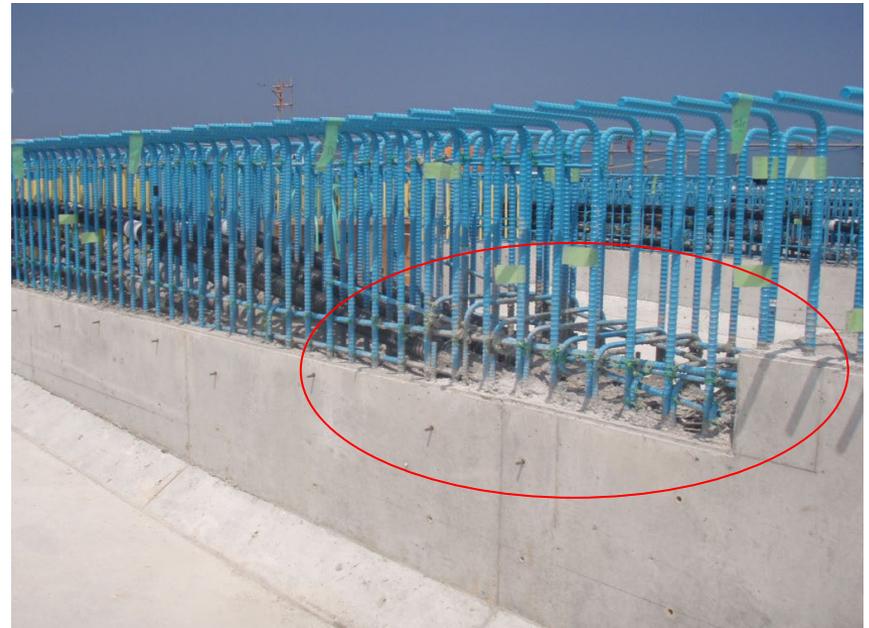
張出型枠上に付着したコン
クリートは、取れません。2次
打設後にシマになります。
