東日本大震災に伴う東北支店の取り組み

向井建設株式会社東北支店

東日本大震災に伴う 復旧工事記録

元請名	三井住友建設(株) 東北支店
現場名	
施工対応内容	屋上広告棟撤去(約15度傾斜)
建物規模	建物高さ(広告塔含む) 約45m 広告塔高さ 約15m
施工担当	向井建設(株) 東北支店
使用重機	360tラフタークレーン 高所作業車(27m)

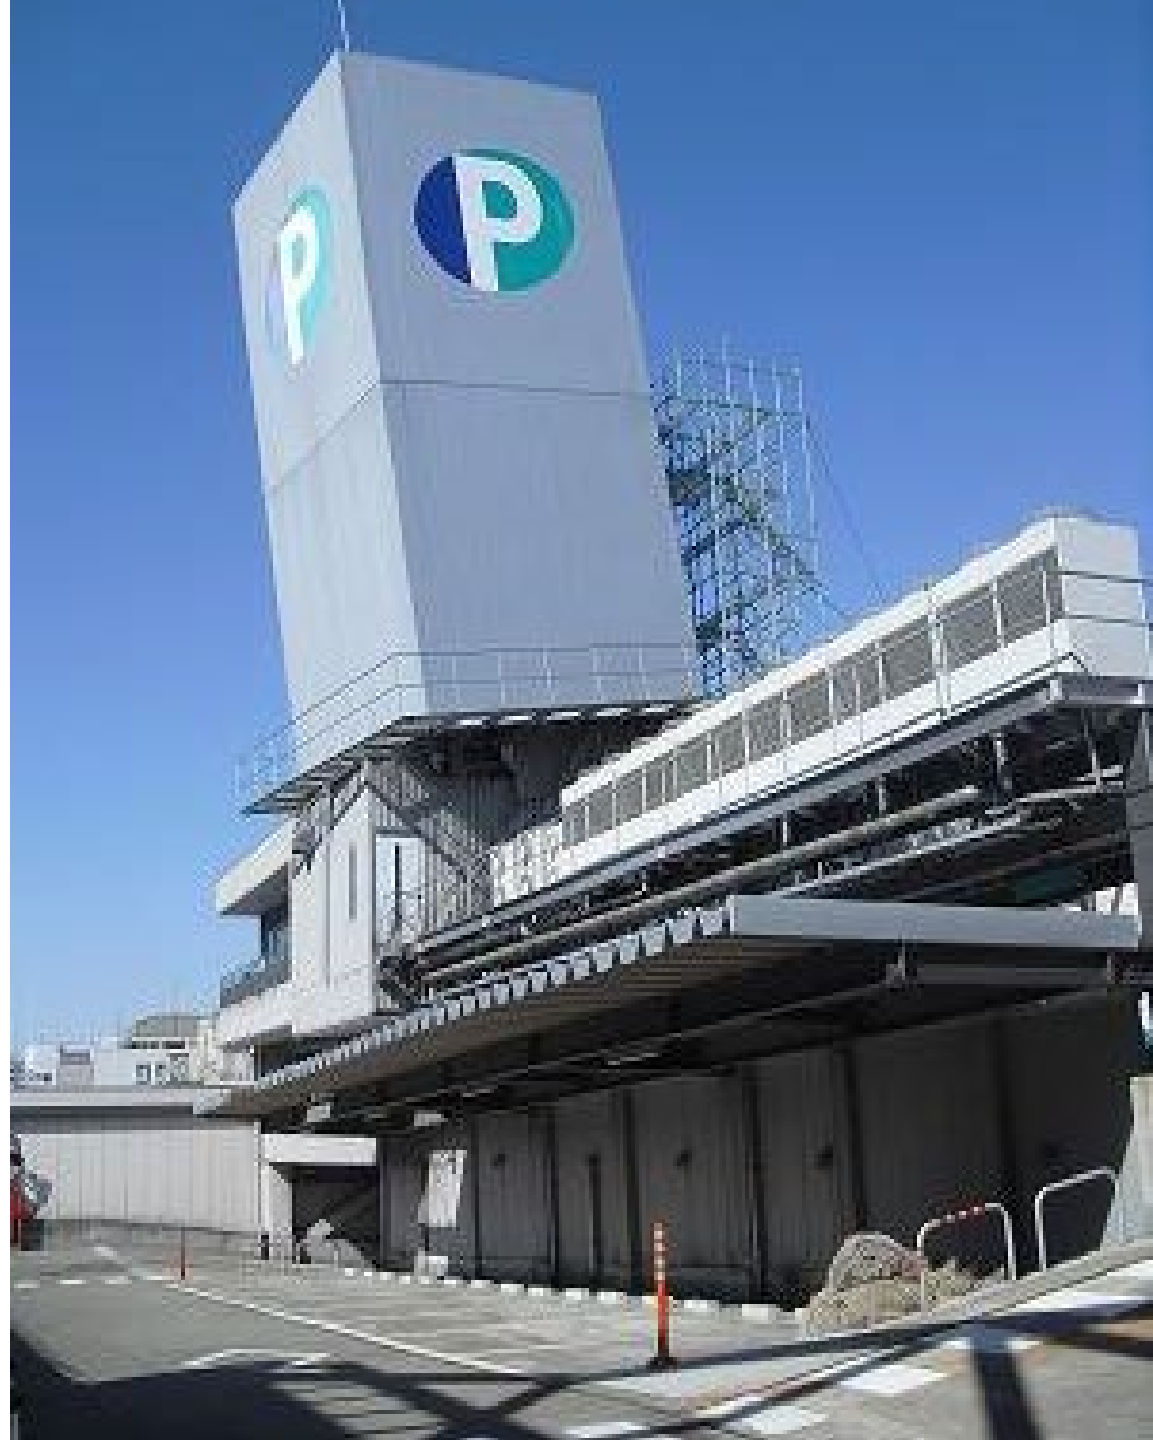
着手前状況

- 広告塔約15度の傾斜
- アンカーボルト4カ所中
3カ所破断

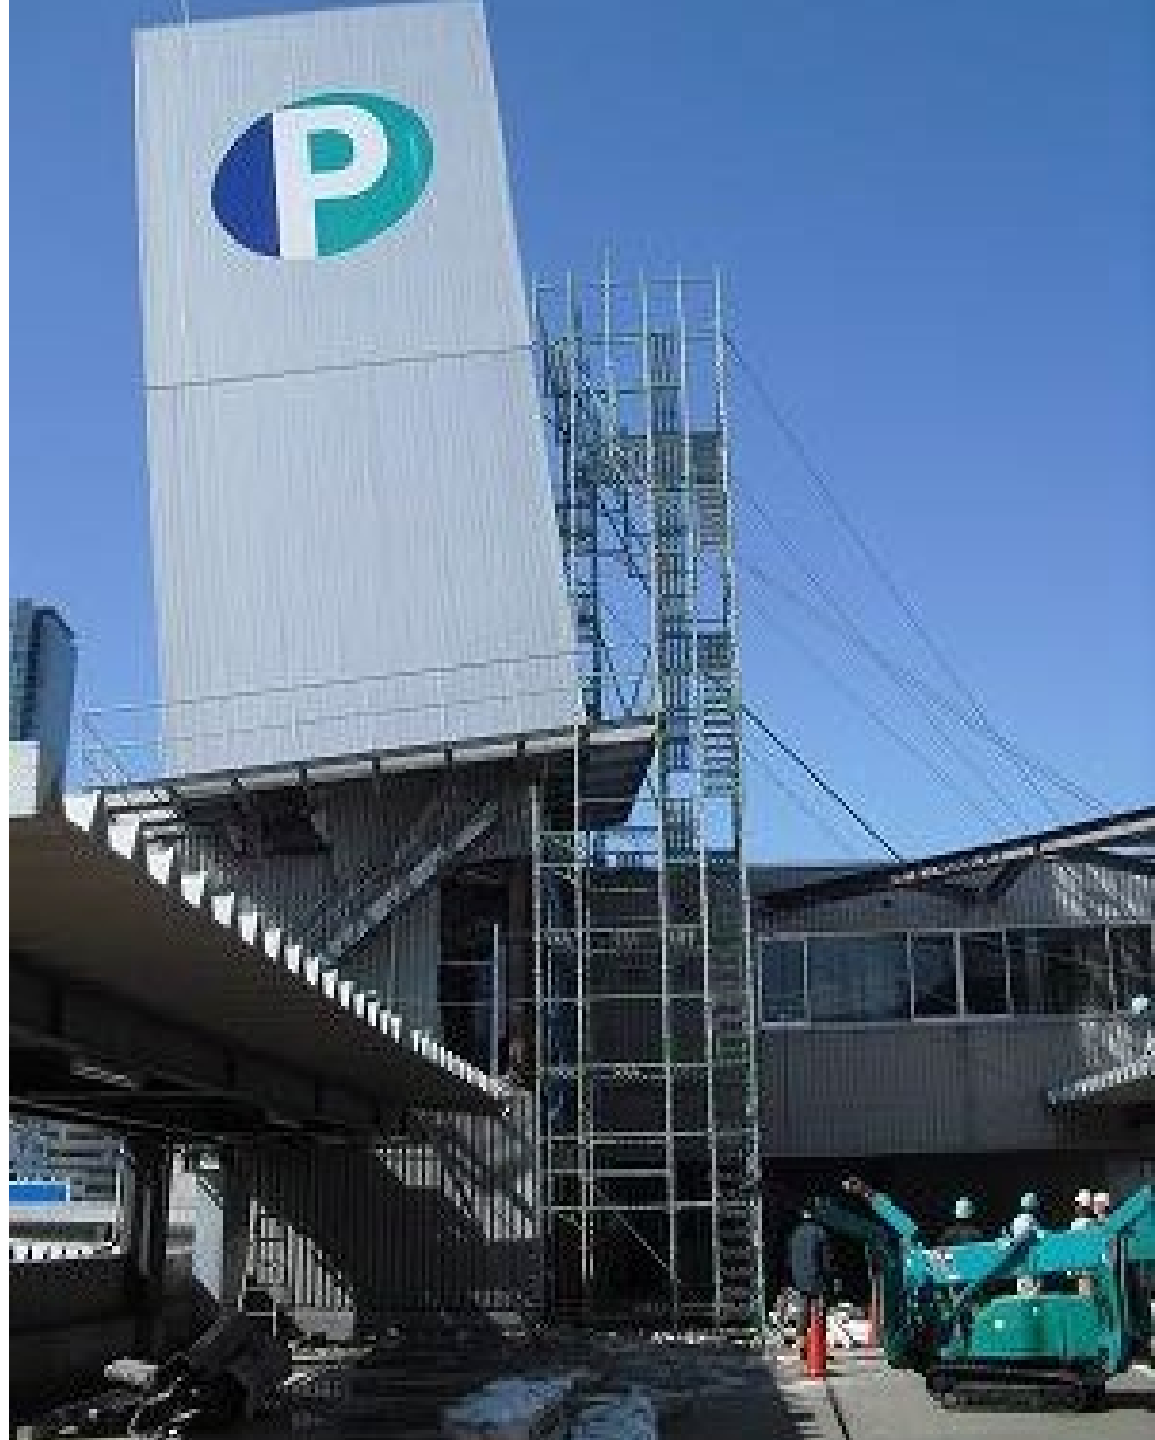
一次補強工事

■補強ワイヤー張り用足場組立

■北面転倒防止ワイヤー設置

・内部本体鉄骨より補強

・5分ワイヤー(8本)+ターンバックル

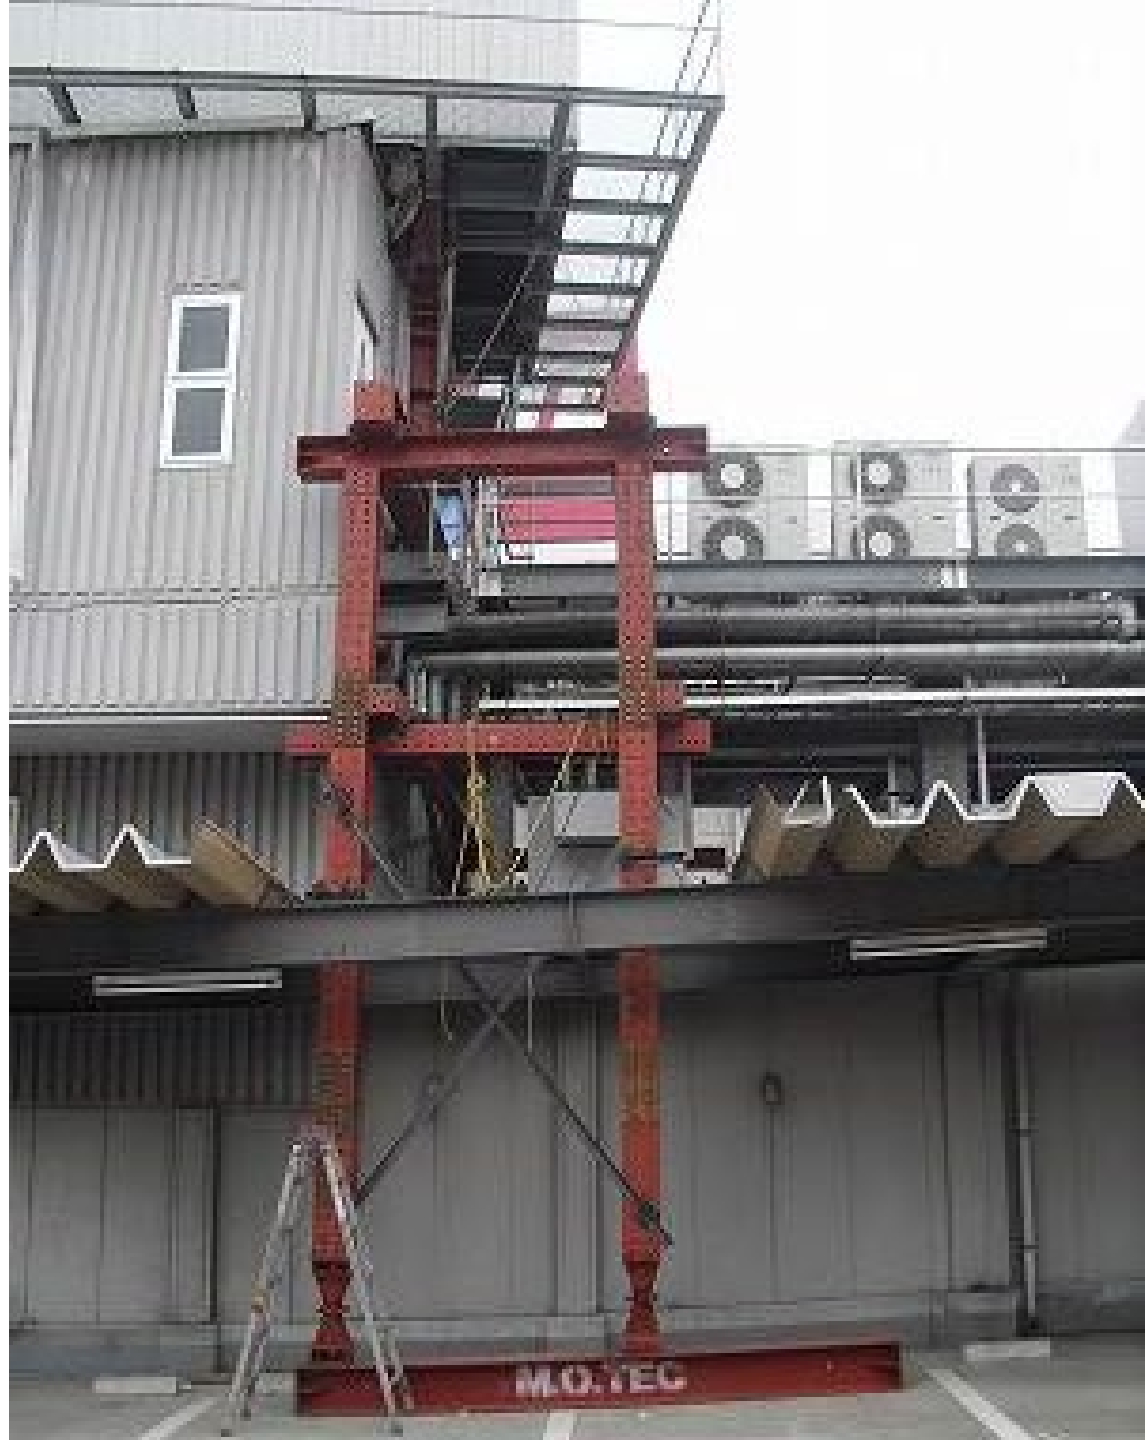
一次補強工事

■脱落柱脚補強用支保工組立

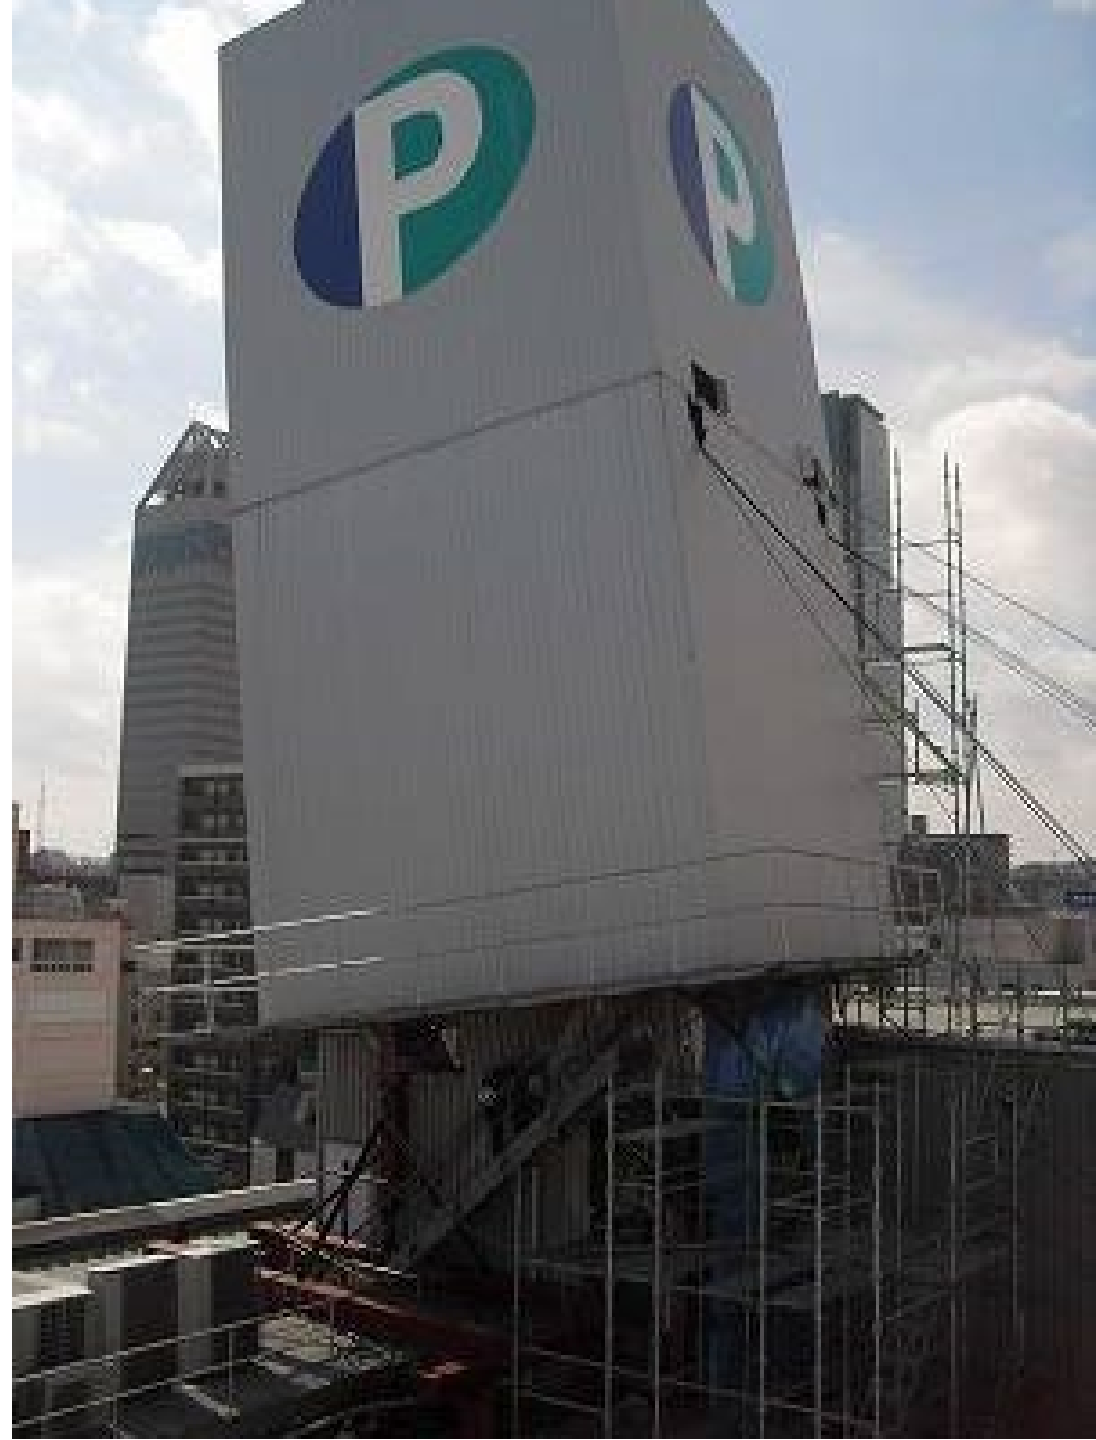
一次補強工事

■補強ワイヤー張り用足場解体

■一次補強工事 完了状況

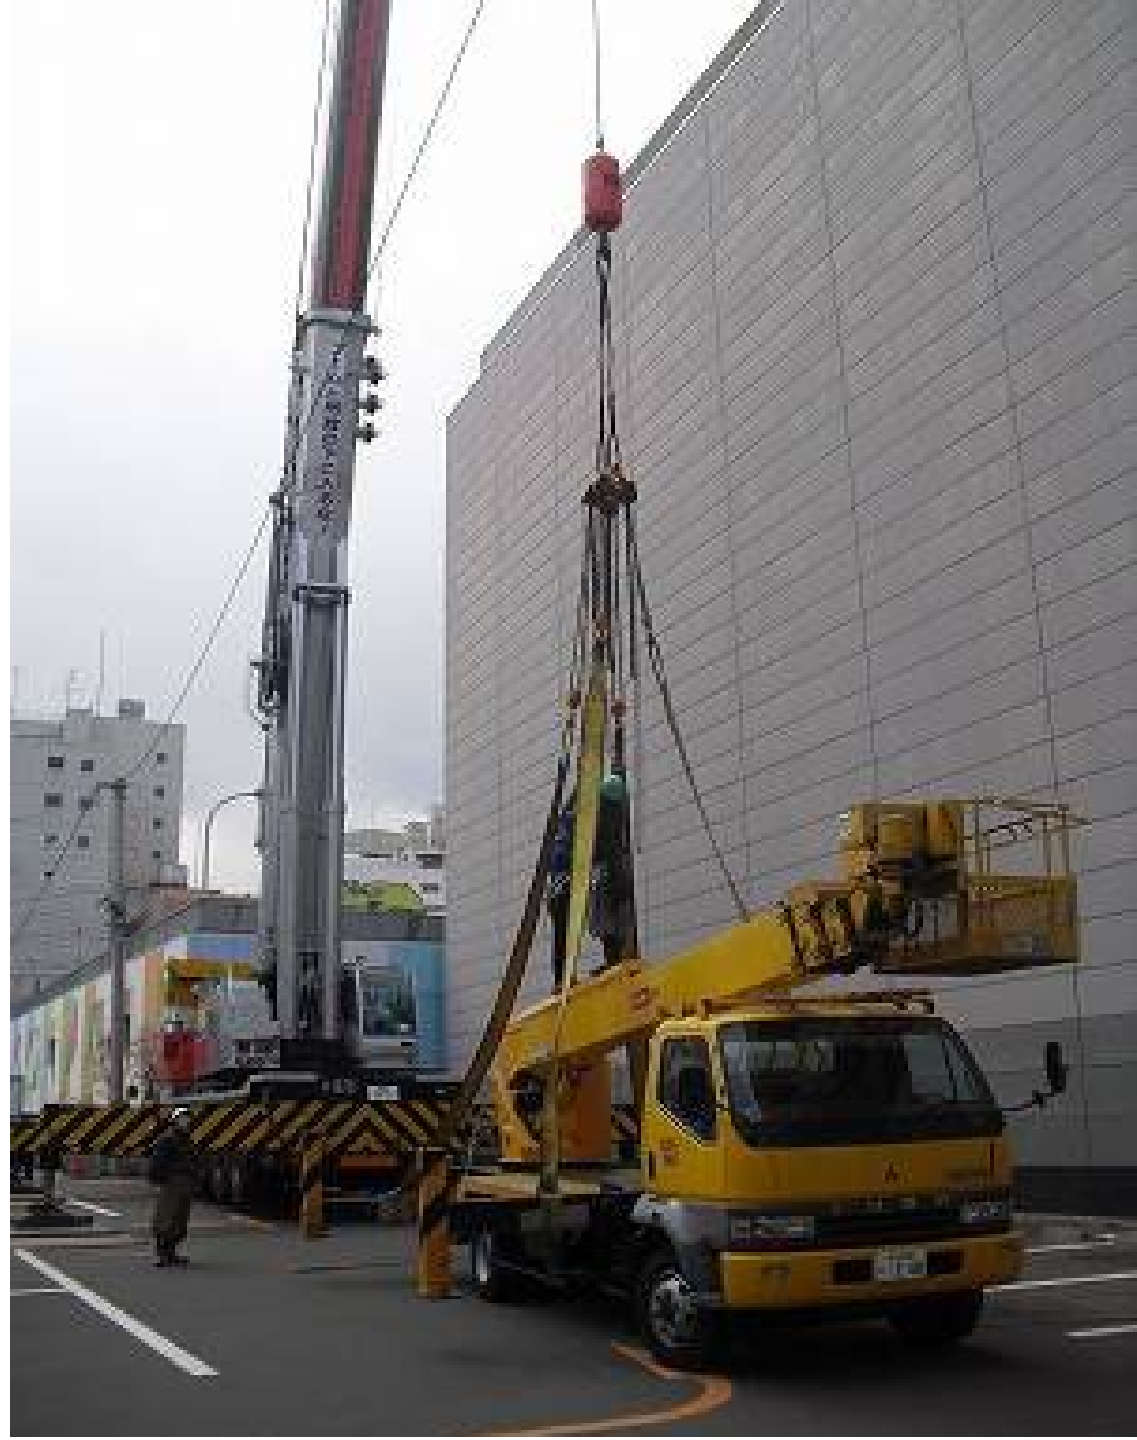
使用重機

■使用揚重機

- ・360t ラフタークレーン
(フルオート36mジブ)

■使用高所作業車

- ・トラックタイプ27m

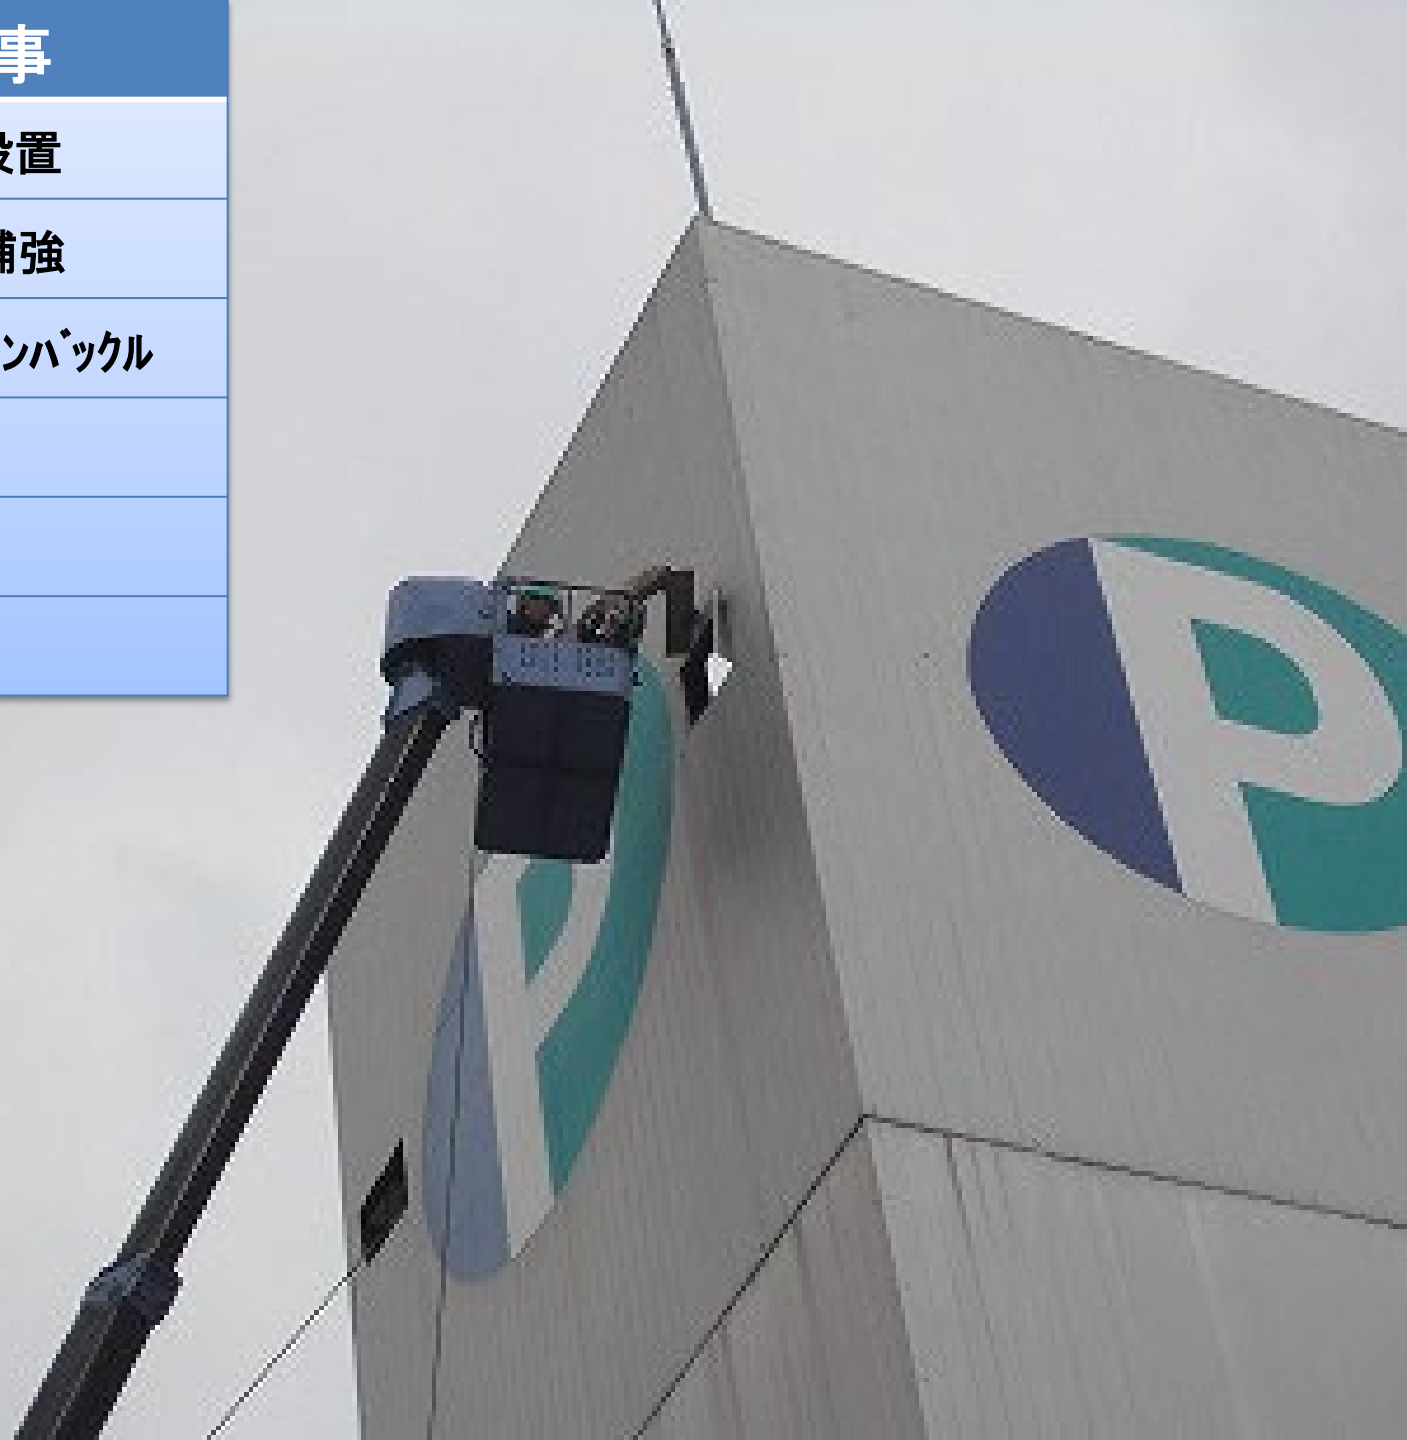
二次補強工事

■南面補強ワイヤー設置

- ・内部本体鉄骨より補強
- ・5分ワイヤー(8本)+ターンバックル

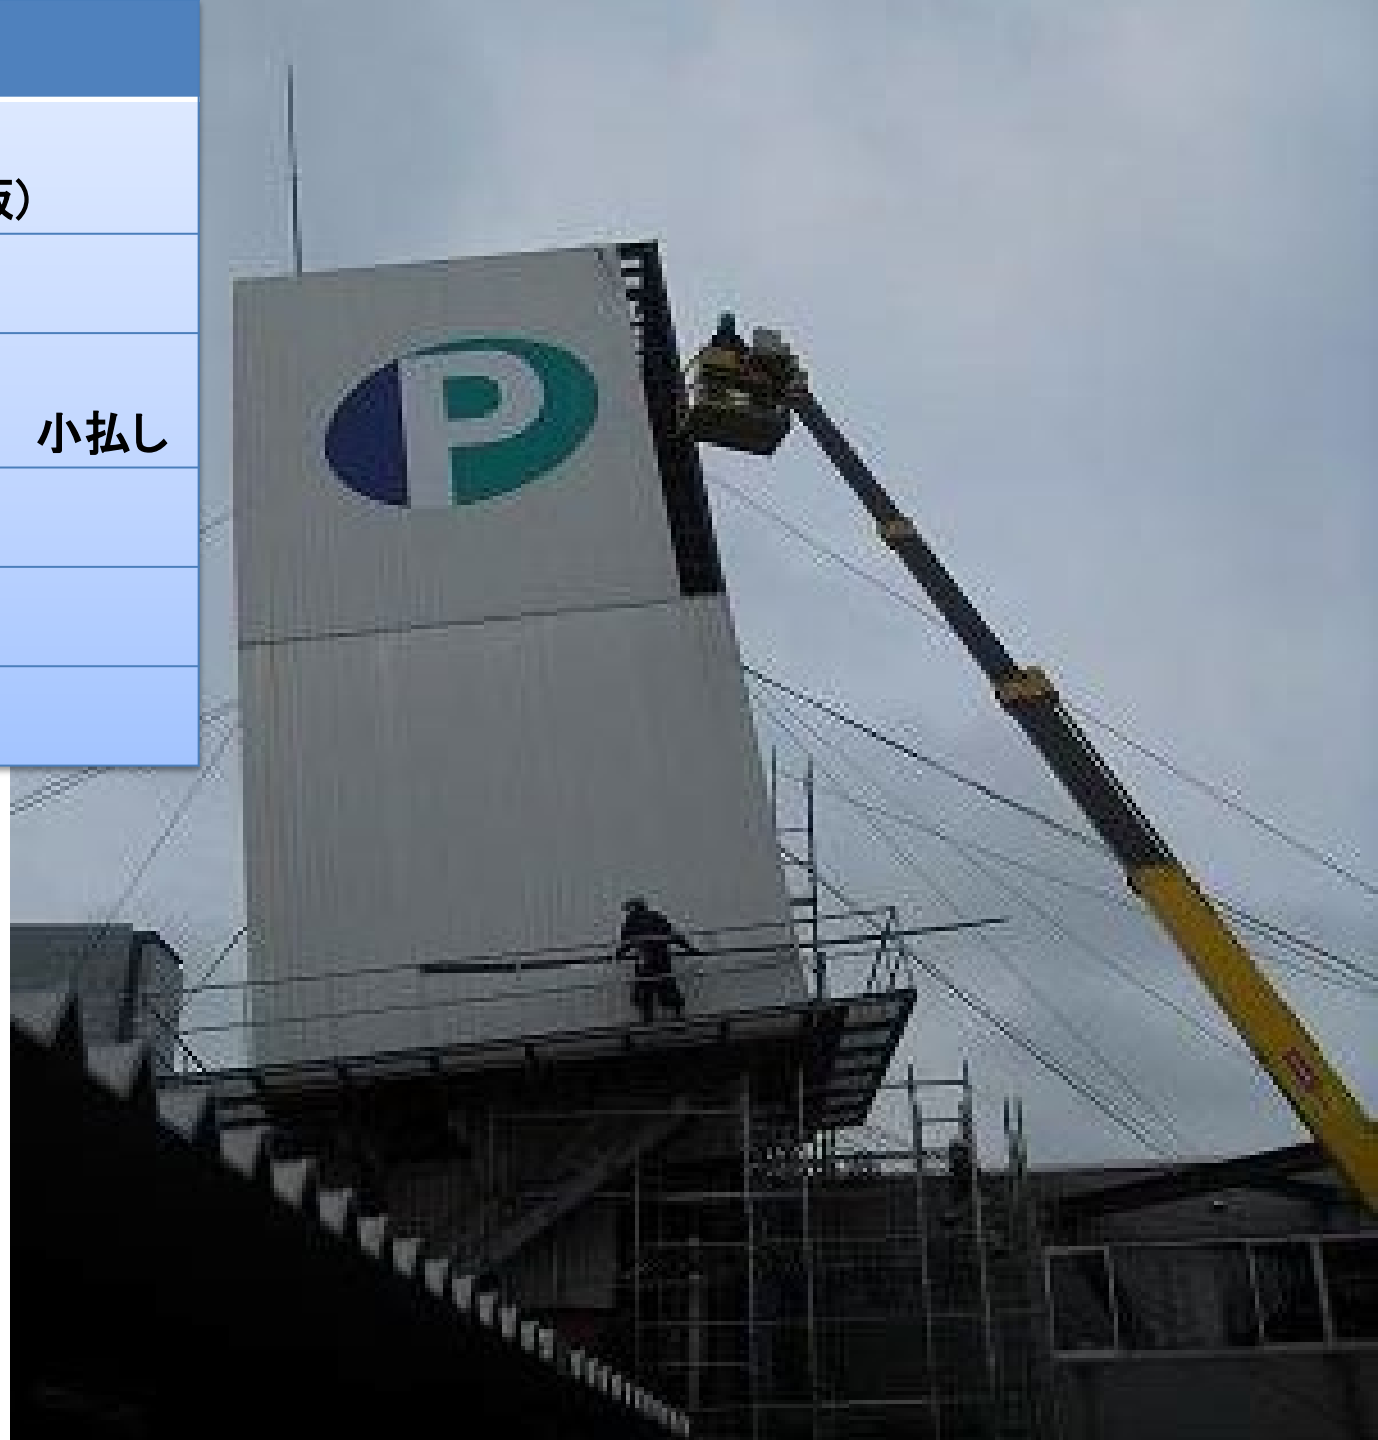
撤去工事

■外壁撤去

(ガルバリウム鋼板)

・撤去方法

→ ビス撤去 小払し

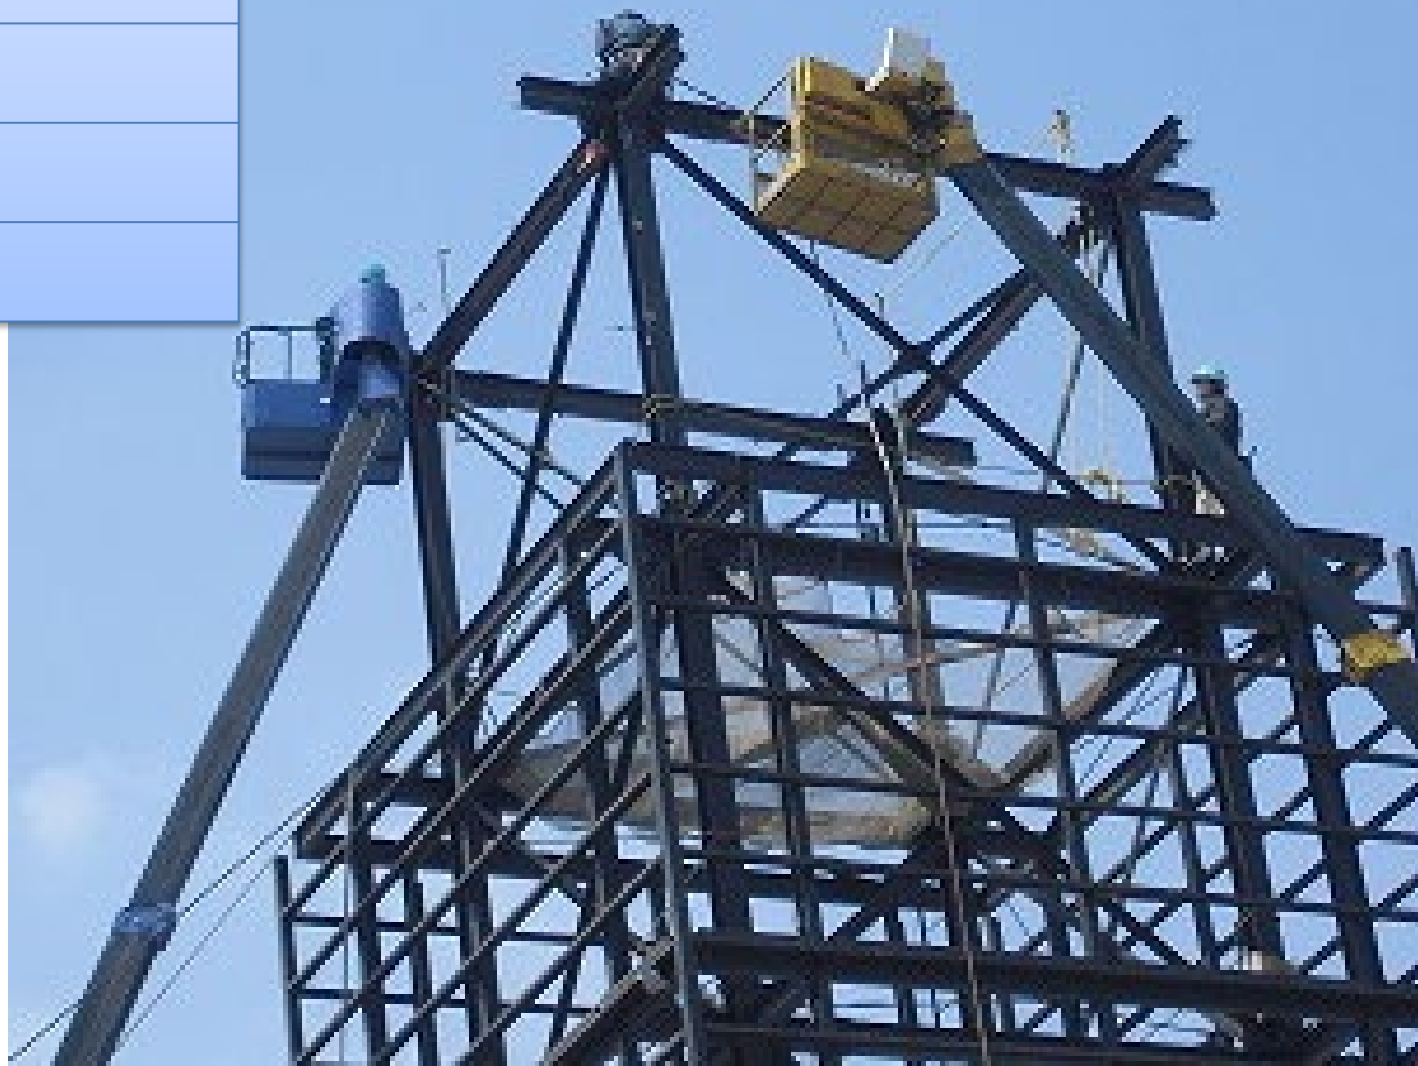
撤去工事

■最上部本体鉄骨(柱・梁)撤去

・撤去方法 → ガス切断

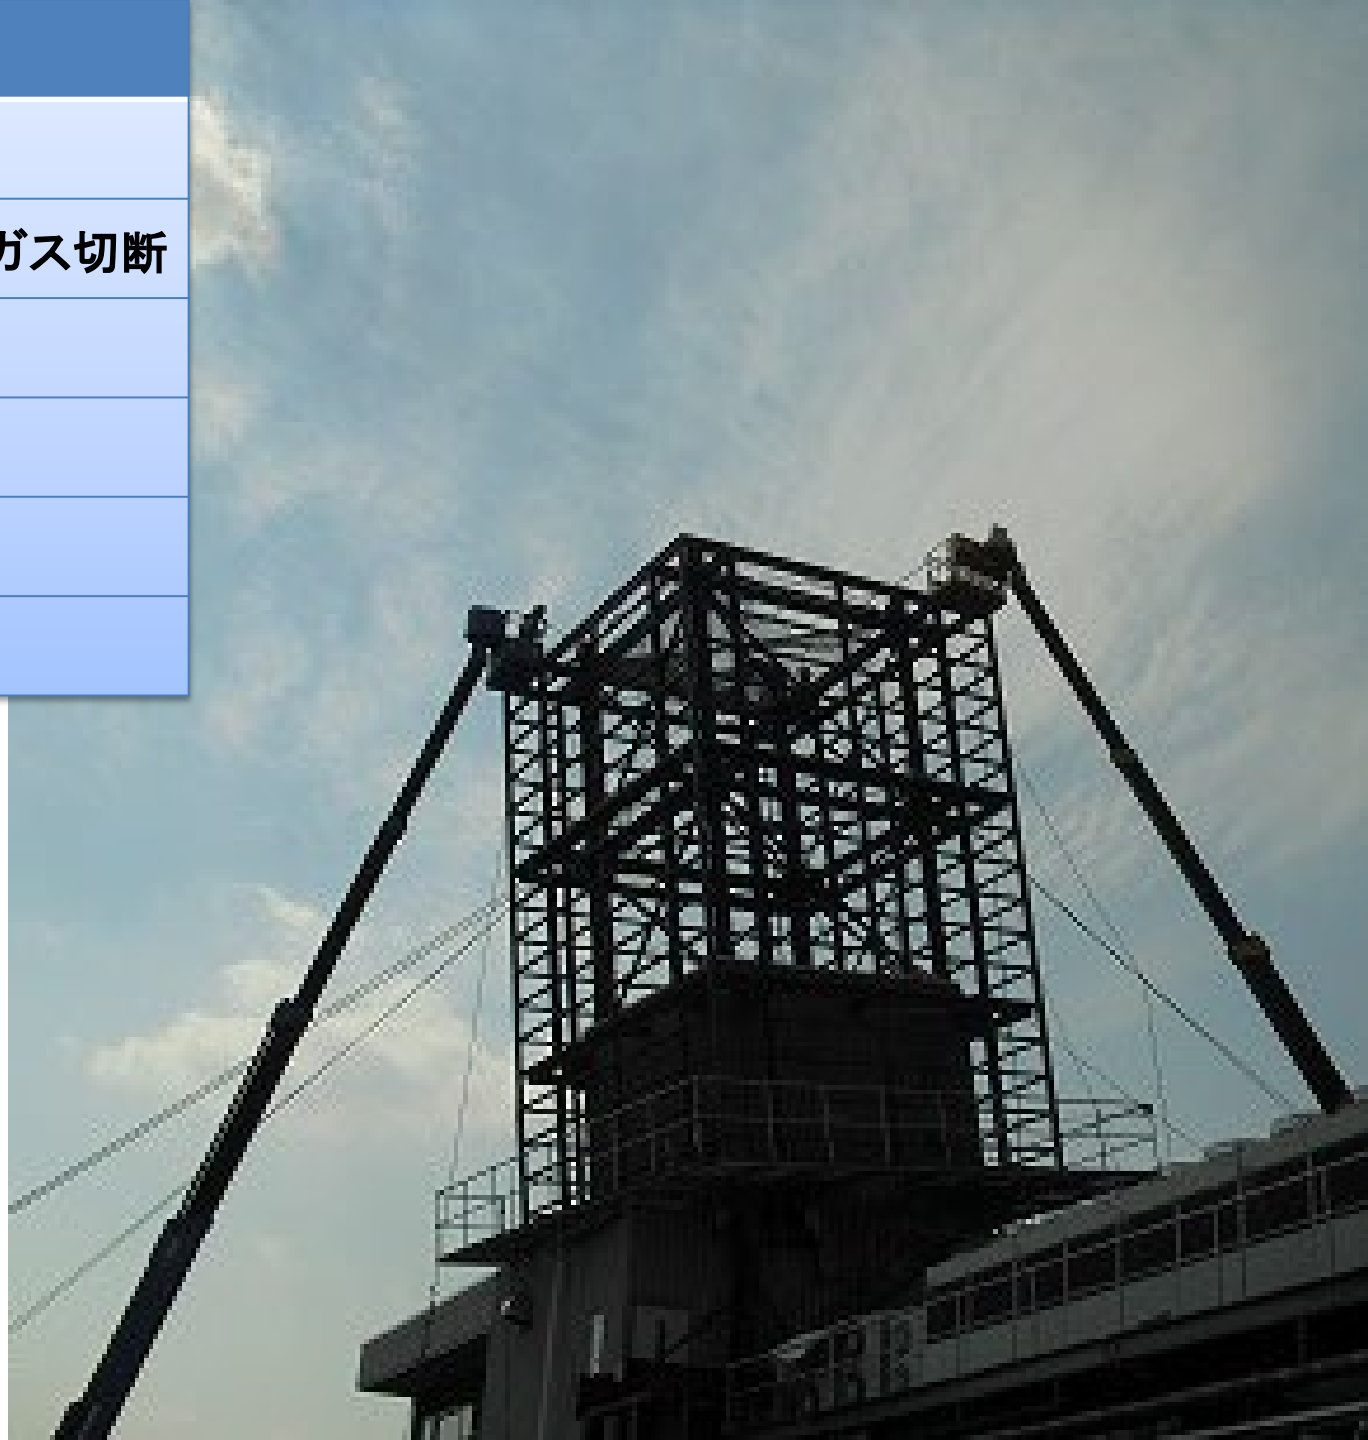
撤去工事

■2段目 胴縁撤去

■撤去方法 → 大払し・ガス切断

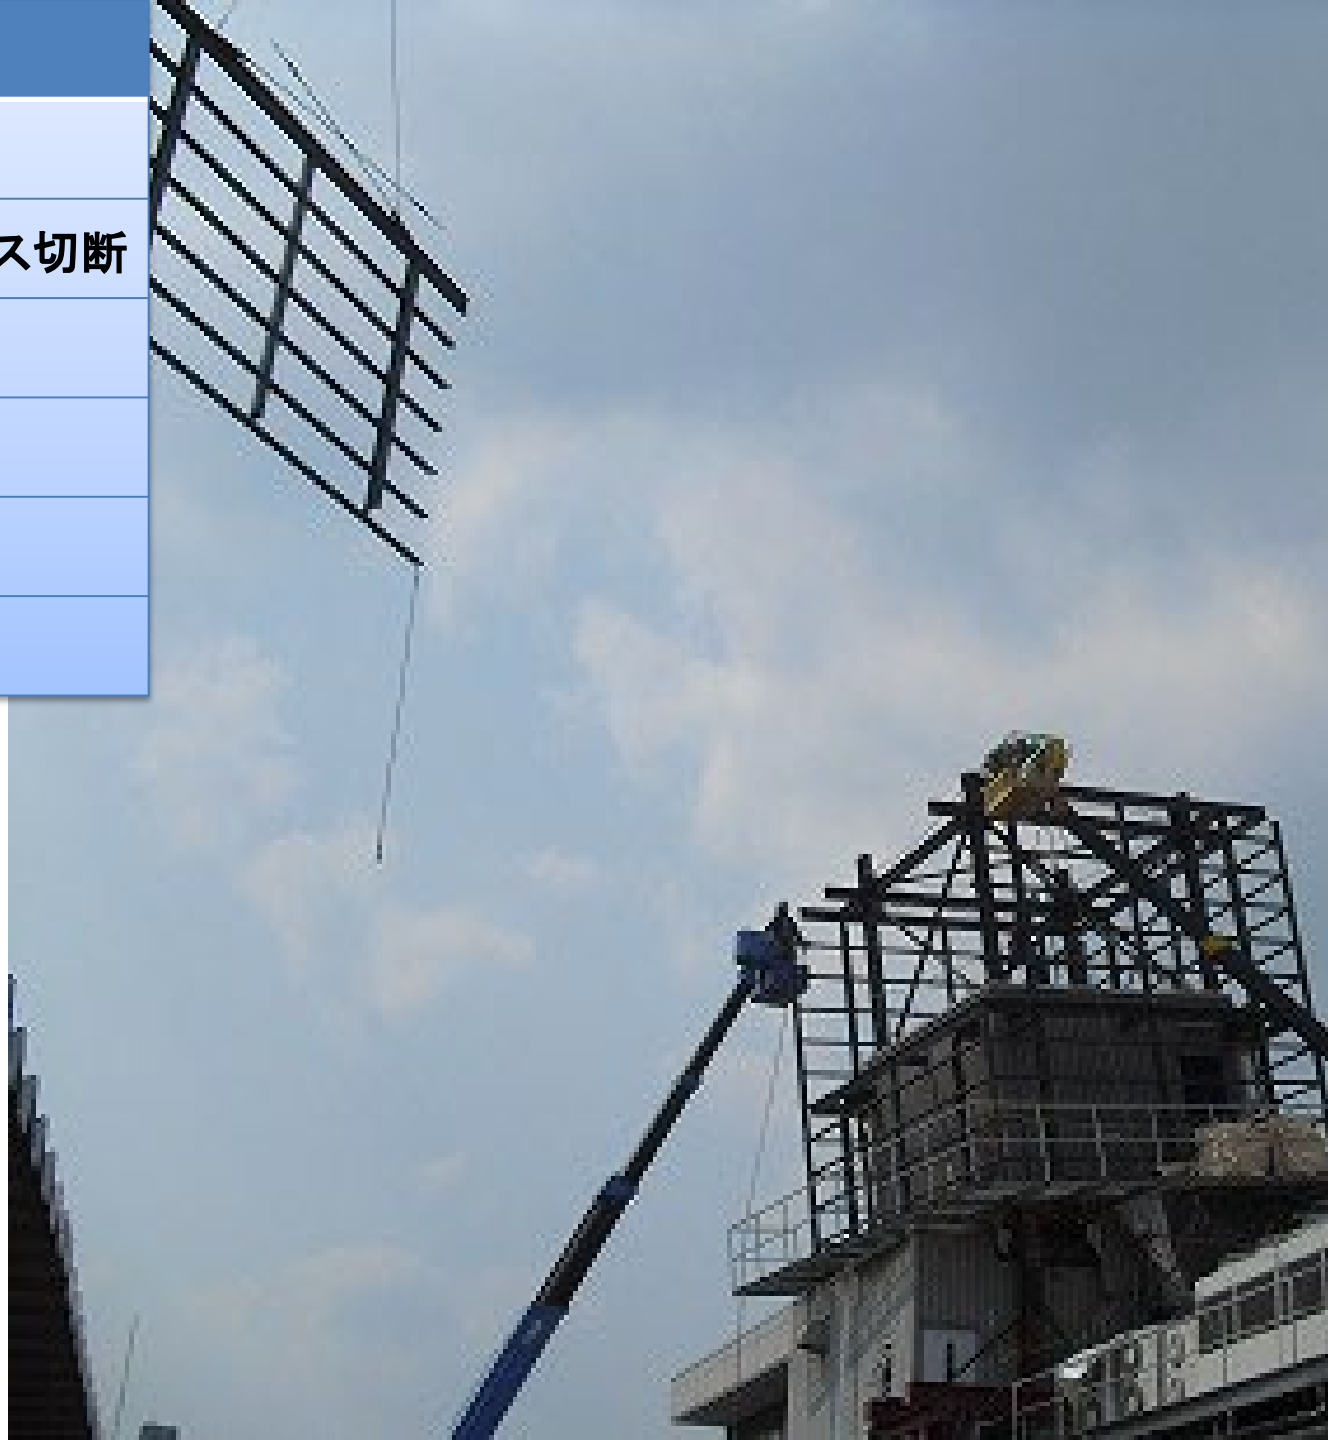
撤去工事

■3段目 胴縁撤去

■撤去方法 → 大払し・ガス切断

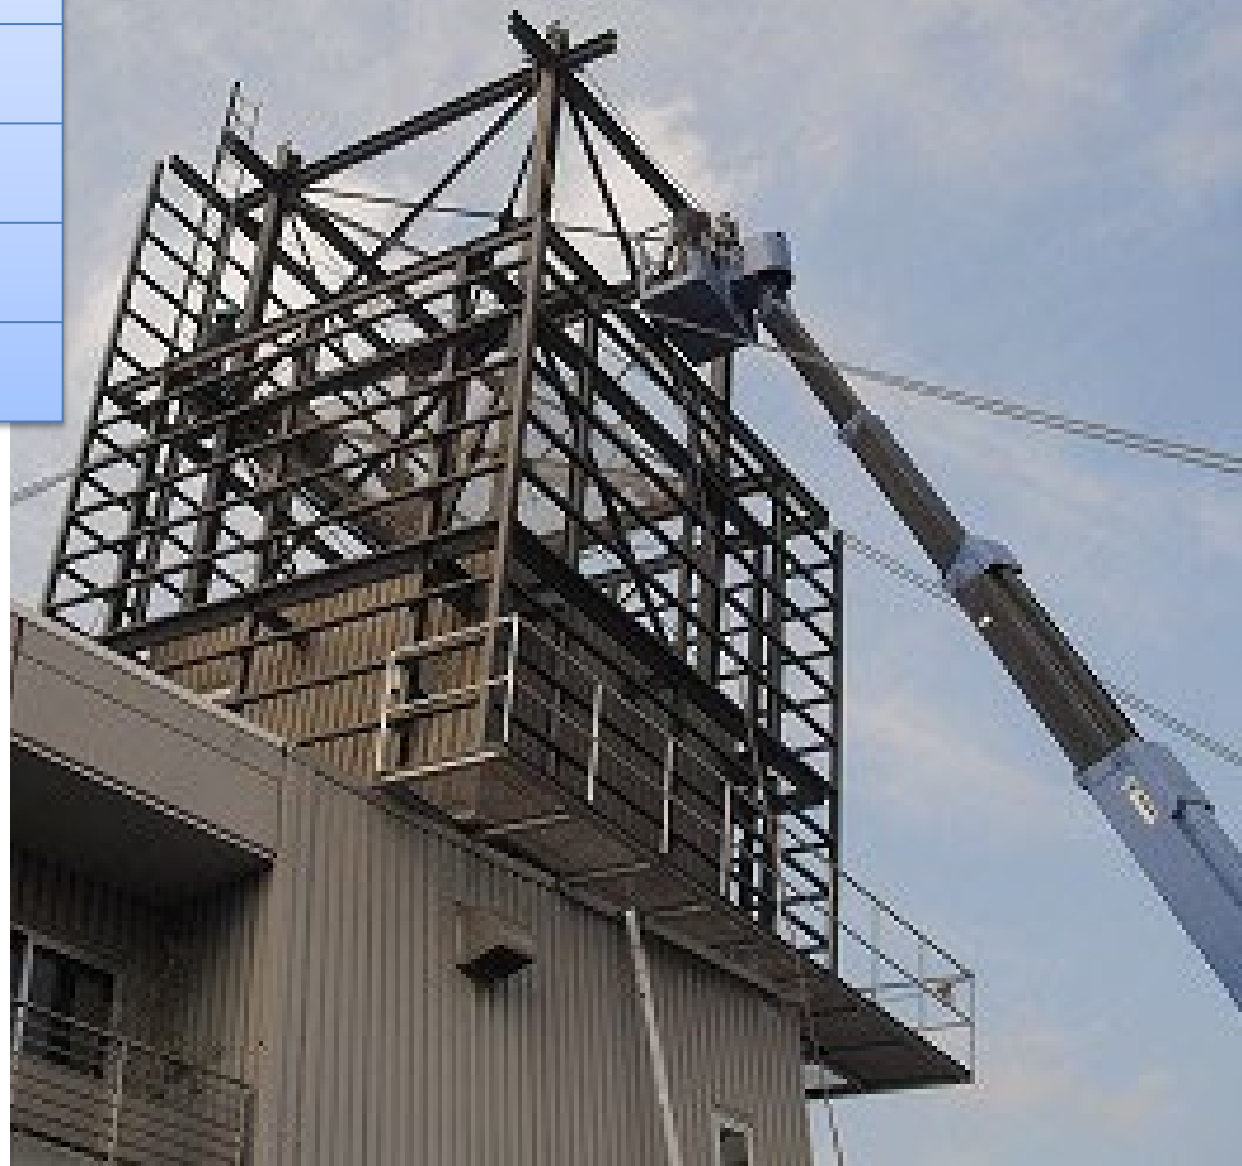
撤去工事

■3段目 本体鉄骨(柱・梁)撤去

■撤去方法 → ガス切断

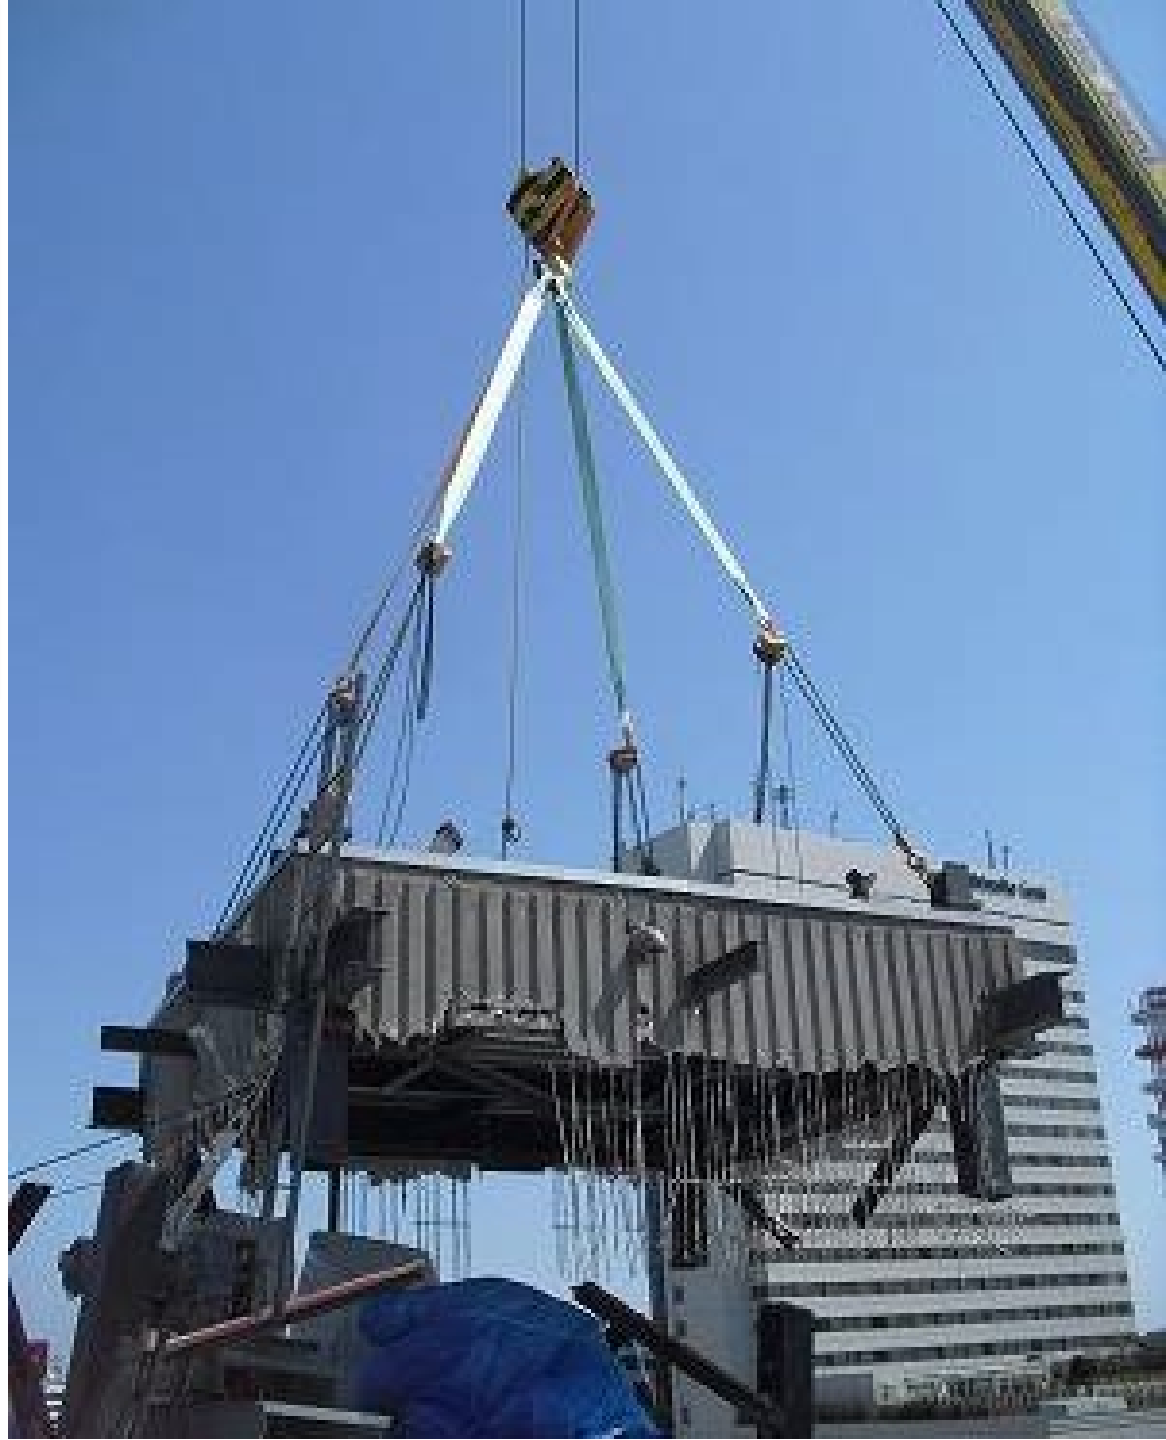
撤去工事

■吊り姿

・チェンブロック5t * 4

・スリングベルト5t * 4

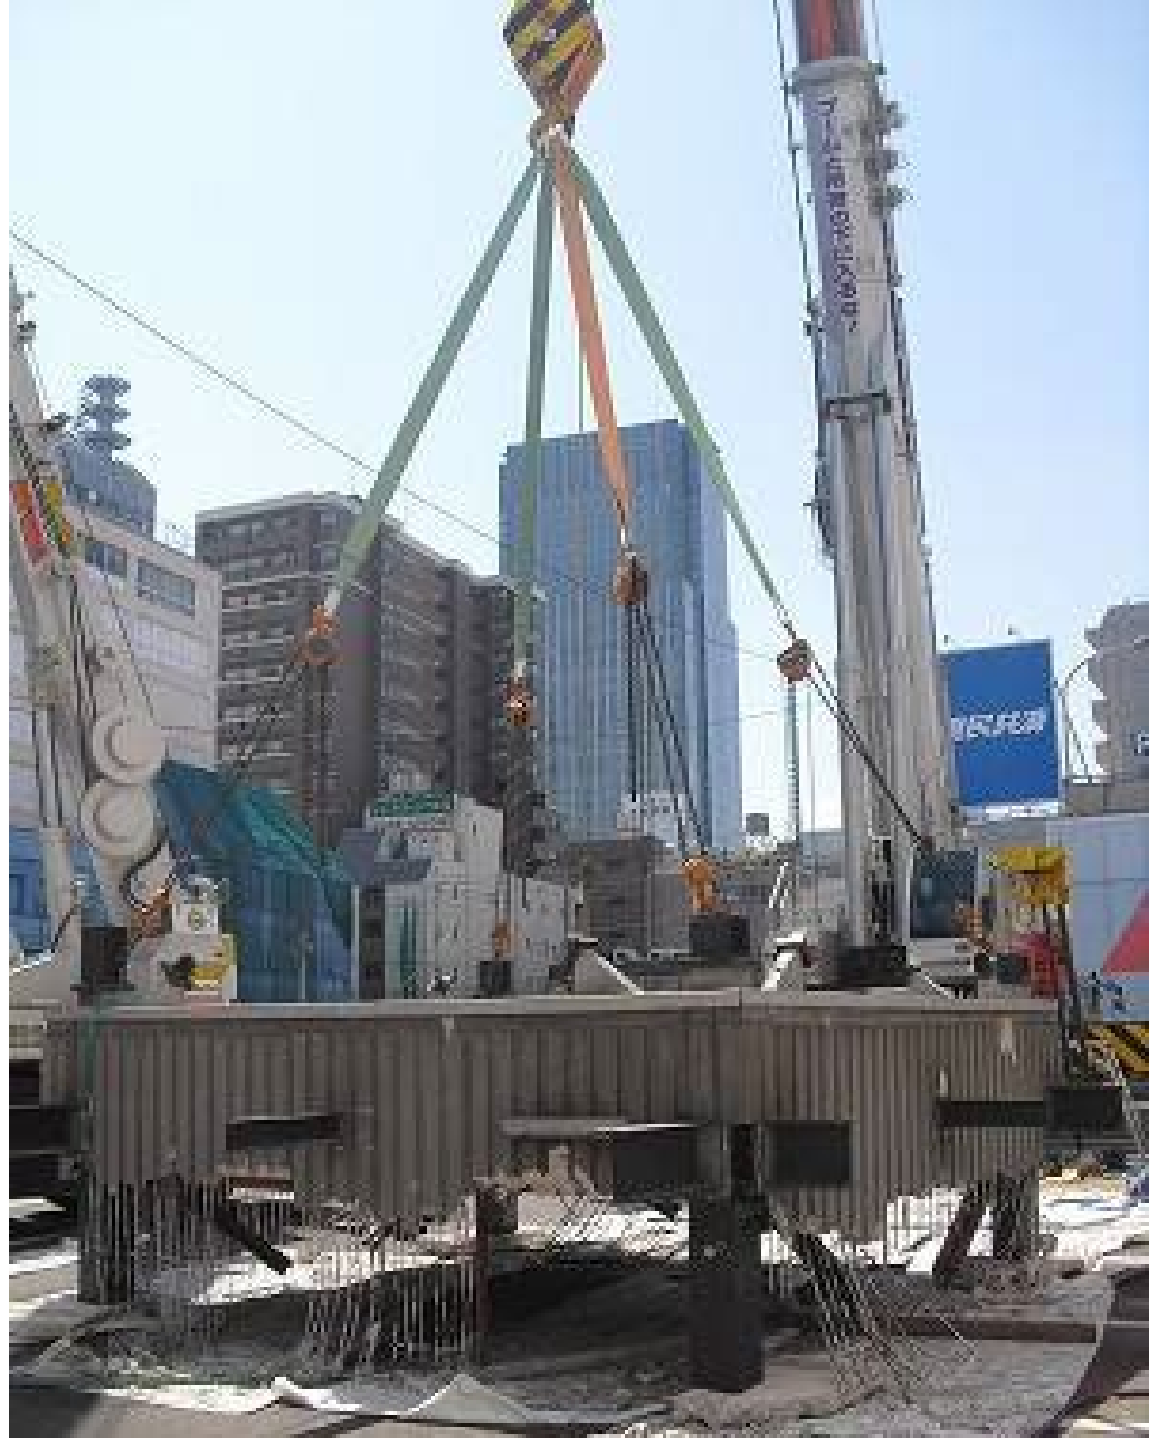
撤去工事

■EV機械室・屋根(RC)を下部に降ろし、小払し後、全解体終了
