# 基礎工事湧水処理における 改善事例紹介

九州支店真栄会  
躯体工事部会  
(株) 横市組

# 改善事例紹介シート

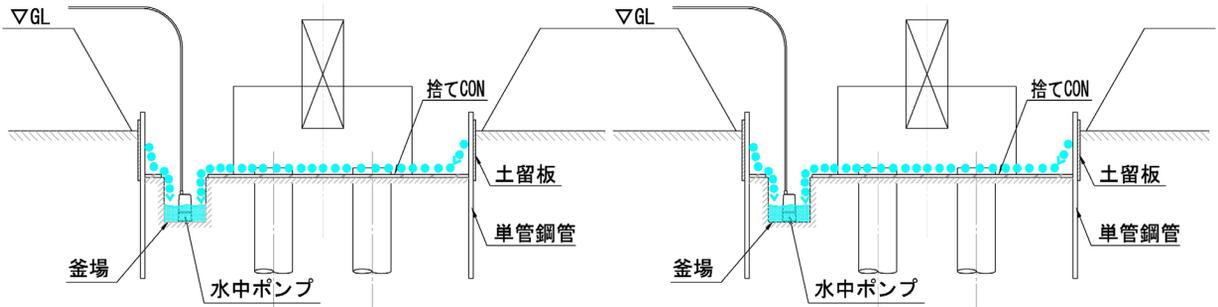
### 改善前 基礎坪掘り断面詳細図

- ①捨てCON上湧水が溜まり、墨が見えなくなる
- ②捨てCON上が汚れるため、鉄筋を汚してしまう
- ③コンクリート打設時に、湧水が混入し品質を落とす

※各坪掘り箇所での水揚げ作業となる。

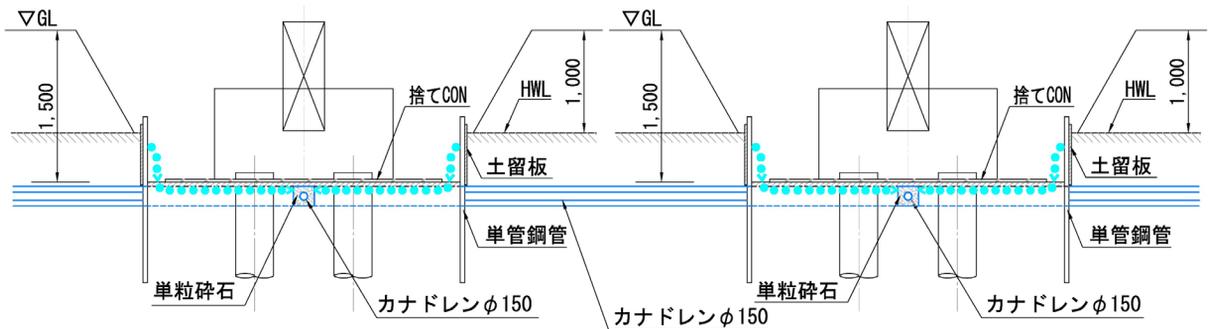
### 改善後 基礎坪掘り断面詳細図

支店名	三井住友建設株式会社九州支店			
会社名	株式会社 横市組	職長名	松崎 俊和	
専門部会	土木	躯体	仕上げ	工程 設備
テーマ	品質	安全	コスト	工程 環境 その他
動機・ねらい	<p>概要 工場新築工事（建築面積12,000㎡）鉄骨平屋一部2階建</p> <p>海岸近くの埋め立て地に建設、以前弊社で、同工業地帯に同規模の工場新築工事に置いて躯体工事を施工し、水替え・清掃費と工期などに時間と手間がかかった。</p> <p>土質は砂質で、HWLより下が、湧き水で崩壊する。その為に簡易土留めを施工し均しコンクリートを土留めより10cmほど隙間を開け側溝とし土留めの隙間からの湧水を集めカナドレンに浸透させた。</p>			
実施概要				
効果	<p>今までベース事の水替えている、水中ポンプ並びホースの数と仮設電気の配線が場内から無くなり仮設通路計画及び材料搬入経路が容易に出来また工期も短縮出来ました。</p> <p>カナドレン及び単粒碎石の費用が掛かりましたが、水替え労務費、仮設電気費、仮設機械費が、軽減しました。</p> <p>排水された水は場内散水・外周道路清掃に散水車で、再利用しました。</p>			
感想他

- ①捨てCON上が常に乾いた状態で墨が確認できる
- ②捨てCON上が常にきれいな状態である
- ③コンクリート打設時に、混入物無く良い品質となる

※全体で3箇所のみでの水揚げ作業となった。

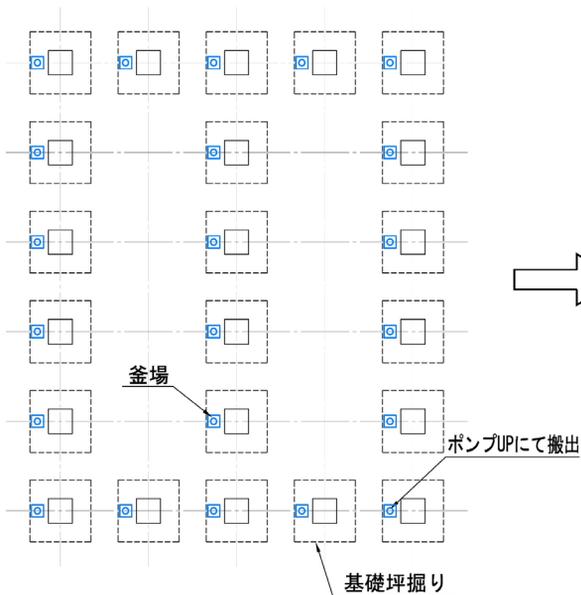
改善前 基礎釜場平面配置図

- ①各ベースごとに水中ポンプをセットし又電源ドラム及びサニーホースを張り巡らしそれらの管理に人出を取られる。
- ②梅雨時期のため毎日の水替ベース・梁の均しコンの土出し清掃。
- ③水中ポンプ・電源ドラム・サニーホース・仮設電源ボックスなどの設備費及び人件費が埋戻し完了までの間かかる。

※各坪掘り箇所での水揚げ作業となる。

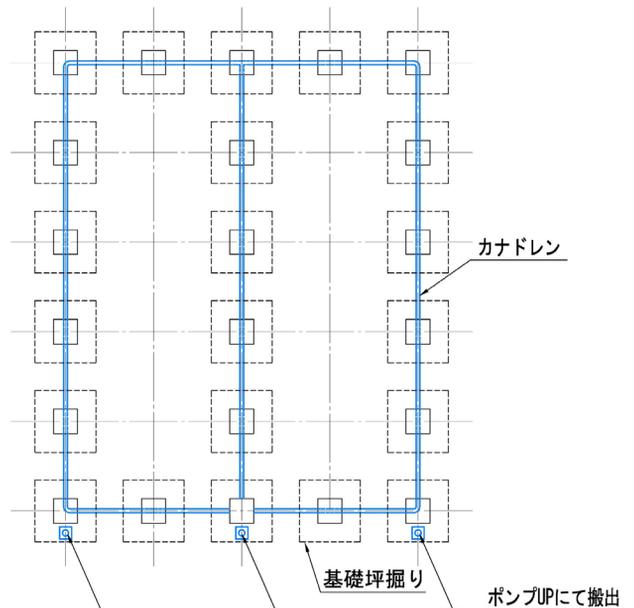
改善後 基礎平面配置図

- ①各水中ポンプ・電源ドラム・サニーホースが現場内から姿を消し整然とし管理に人手が要らなくなった。
- ②水替清掃をしなくて済みました。
- ③カナドレン・単粒砕石の費用がかかるが工期・コストの削減ができた。

※全体で3箇所のみ水揚げ作業となった。

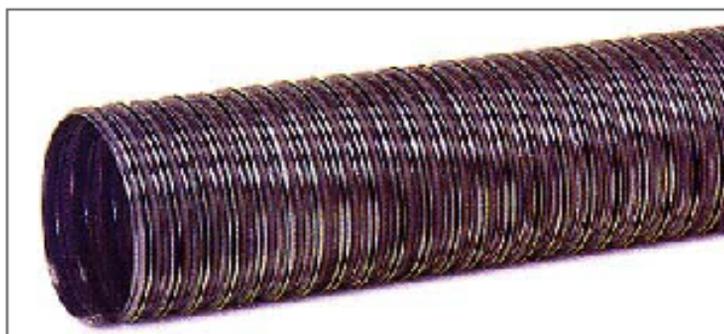
## カナドレン

商品名	カナドレン
規格・サイズ	
俗称	
特長	軽量で施工が簡単。他種管と比べて軽量で可とう性に富み、運搬・敷設作業が簡単。工期短縮と経費節減が図れます。
用途	ポリプロピレン透水管(砂使用透水管)
材質	
単位	本
在庫情報	要問合せ品 <a href="#">この商品のお問い合わせはこちら</a>

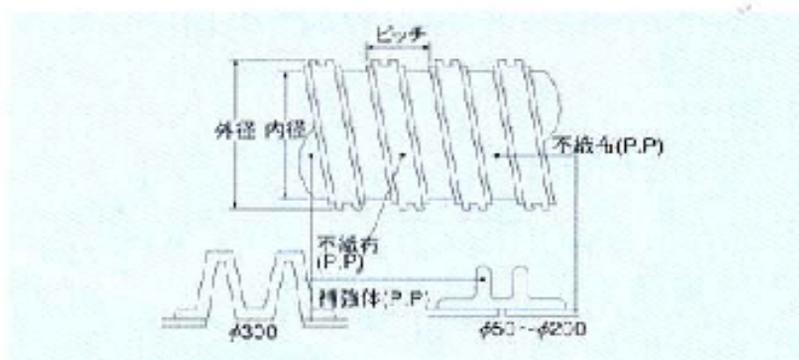
### 構造図

呼称	Y6コード	内径(mm)	外径(mm)	ピッチ(mm)	参考重量(g/m)	梱包単位
T.T-50	19440050	51.0	60.5	25.5	160	20m×4本
T.T-75	19440075	77.0	88.0	31.0	315	20m×3本
T.T-100	19440100	101.0	112.0	31.0	470	20m×2本
T.T-150	19440150	150.0	163.0	31.0	815	20m×1本
T.T-200	19440200	204.0	220.8	31.0	1,730	20m×1本
T.T-300	19440300	300.0	325.0	39.4	3,070	5m×1本

※直管継手は定尺20mに1個セットされています。(φ50～φ200)
