断面修復工事における 鉄筋ケレン後の手戻り工程改善

広島支店真栄会 土木部会

ヒノマル株式会社 広島支店

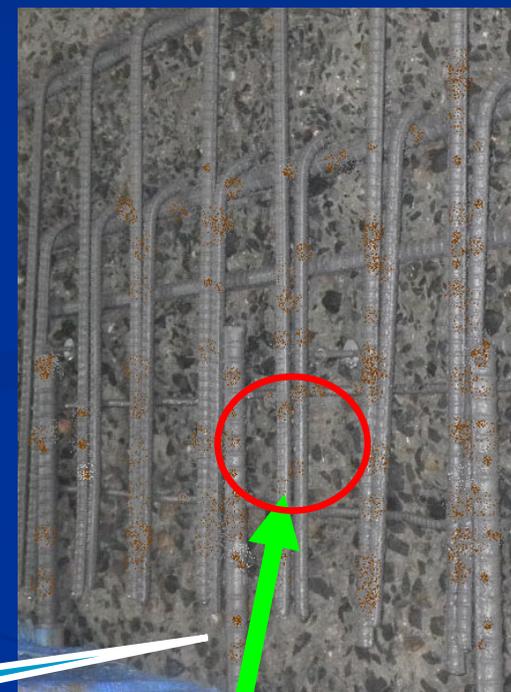
水洗い
4時間後

鉄筋ケレン処理後、鉄筋及びコンクリート面の水洗い清掃を行った際、防錆剤処理までの間に鉄筋に点錆が発生のため手戻りが発生。

水のみでの洗浄では、
必ず点錆が発生

点錆

通常使用する洗水にウェットブラスト用防錆剤を洗い水に希釈して添加する。

この水で洗浄を行うことにより、防錆処理までに発生する点錆の発生を抑制。
