# 排水立て管先行工法の 在来現場への応用

マンション建築の『設備工事』における省力化工法の【排水立て管先行法】を在来現場で採用した施工記録の報告です。

- 用 途 分譲共同住宅 181戸
- 構造規模 RC造地上12階
- 躯体工法 在来工法
- 設 備 排水立て管先行工法 ◎  
(省力化工法) 先分岐工場プレハブ工法  
給水主管PE融着工法

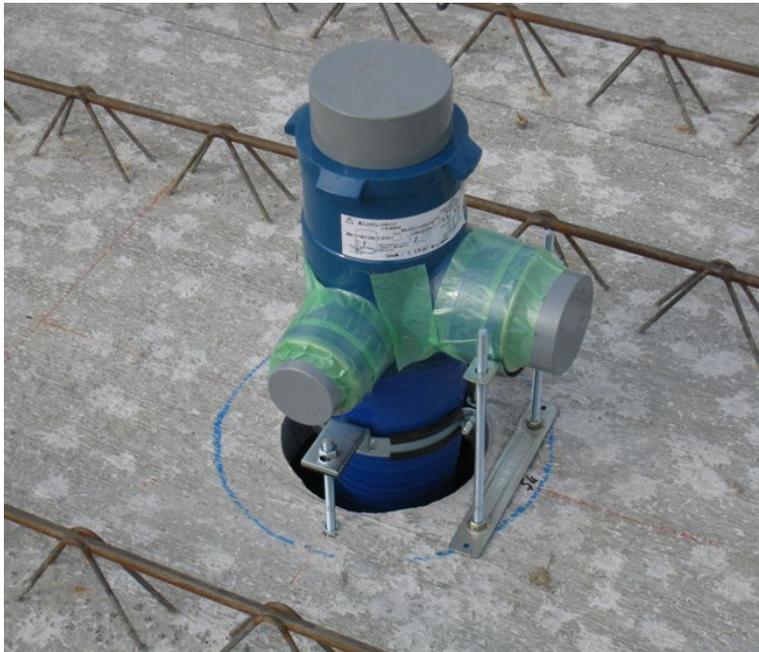
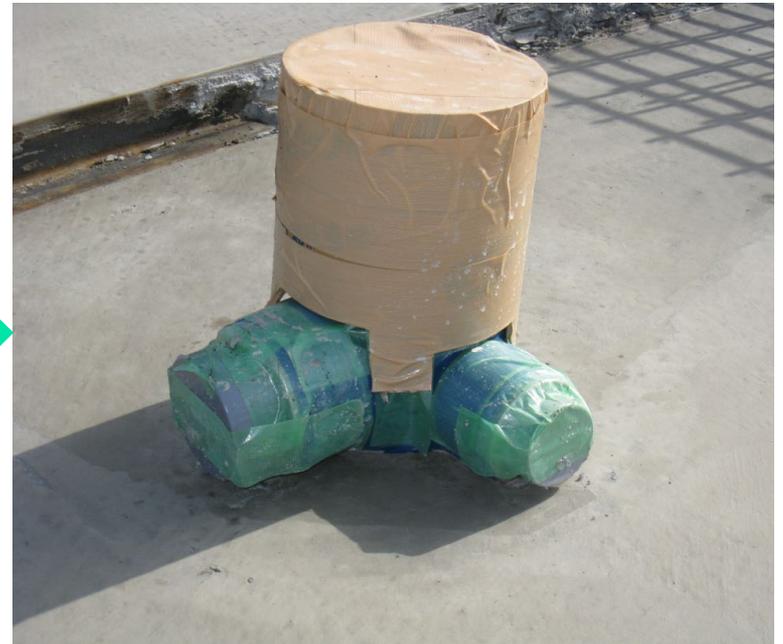
これはP C現場の採用事例です

コンクリート打設

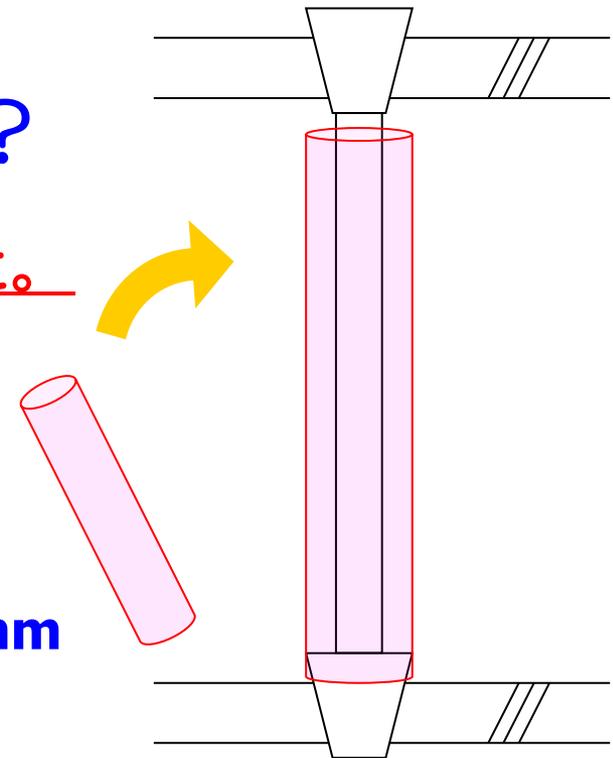
割ボイド300mm

3) 解体時の養生をどうするか？

仮設ボイド材を養生材で利用しました。

型枠解体を丁寧にして貰いました。

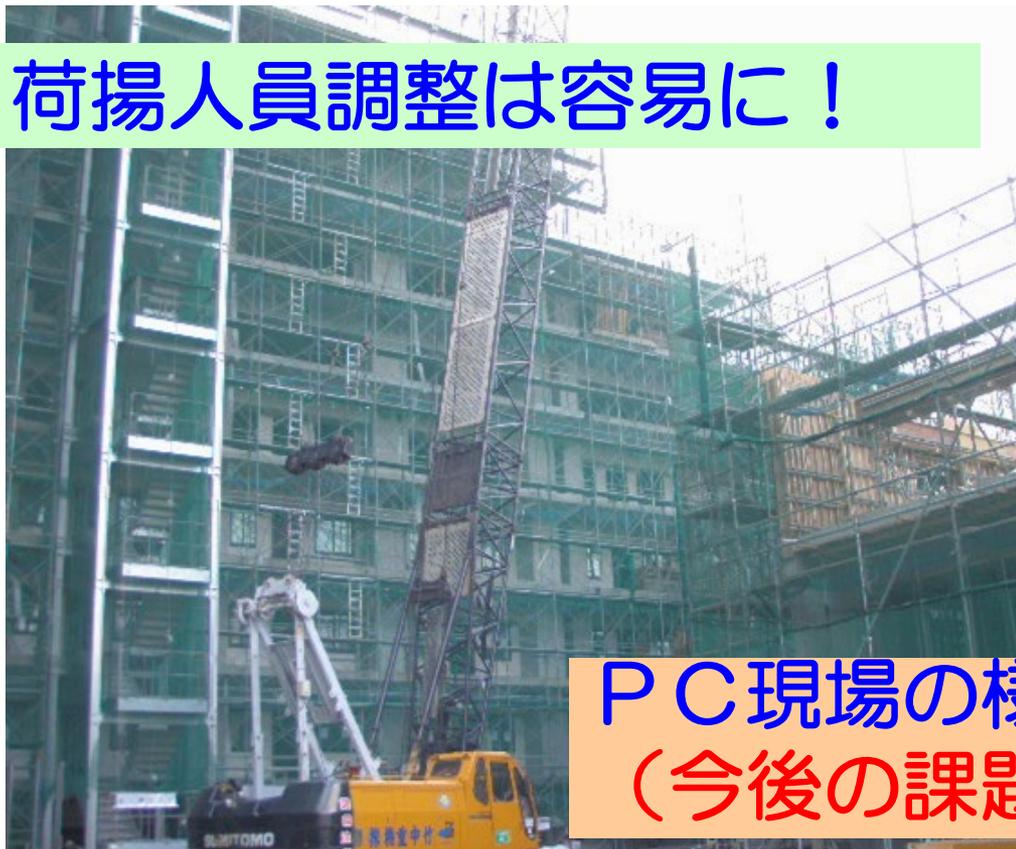
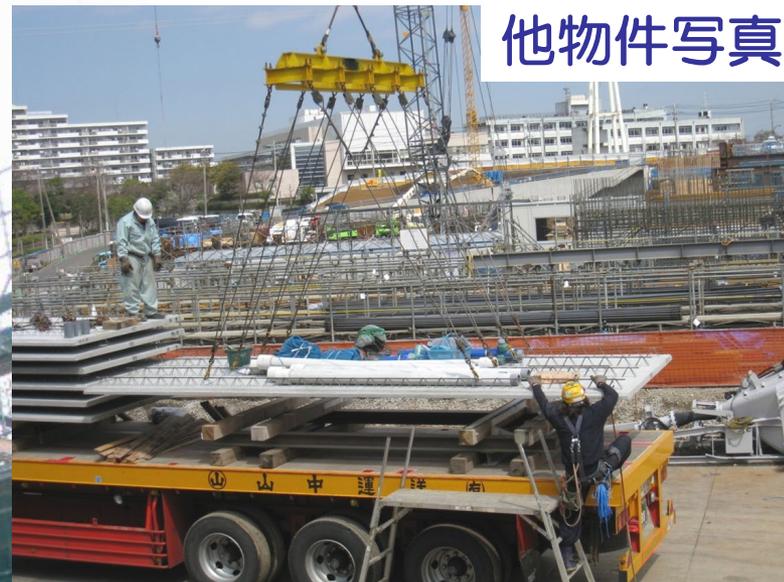
## 手順② 揚重はスラブ配筋完了後

荷揚人員調整は容易に！

他物件写真

PC現場の様に揚重削減効果は薄  
(今後の課題)

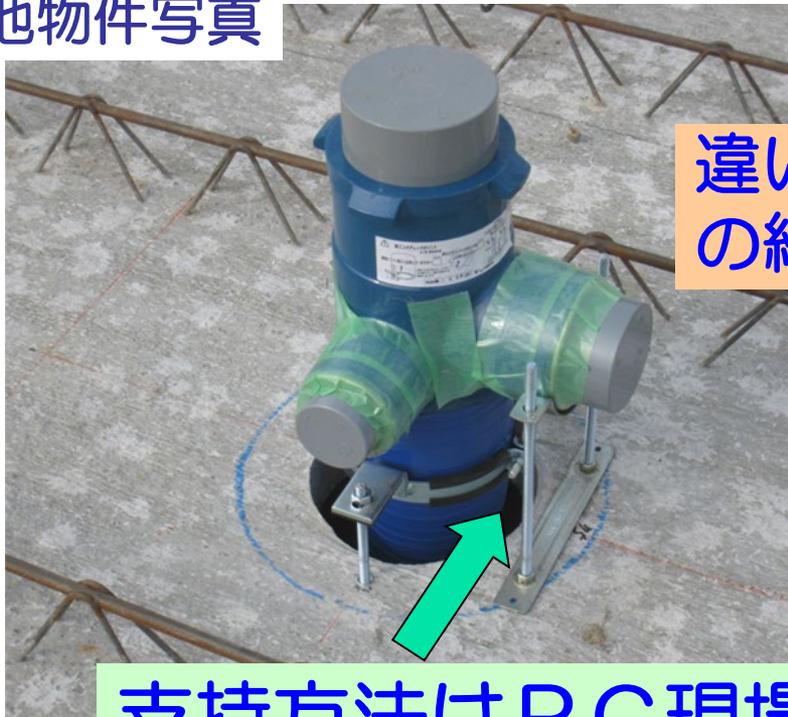
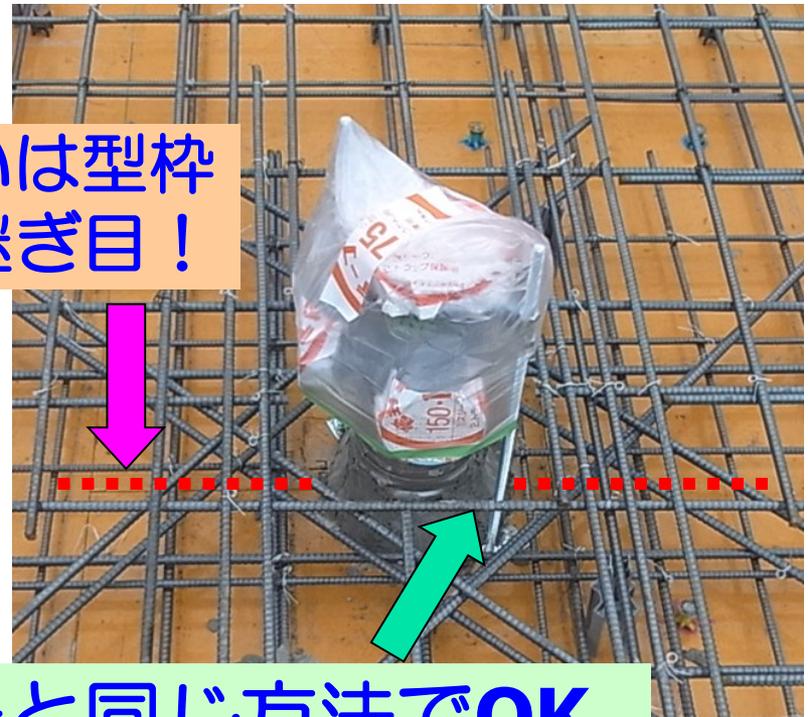
## 手順③ 立て管設置と特殊継手設置

他物件写真

違いは型枠  
の継ぎ目！

支持方法はP C現場と同じ方法でOK

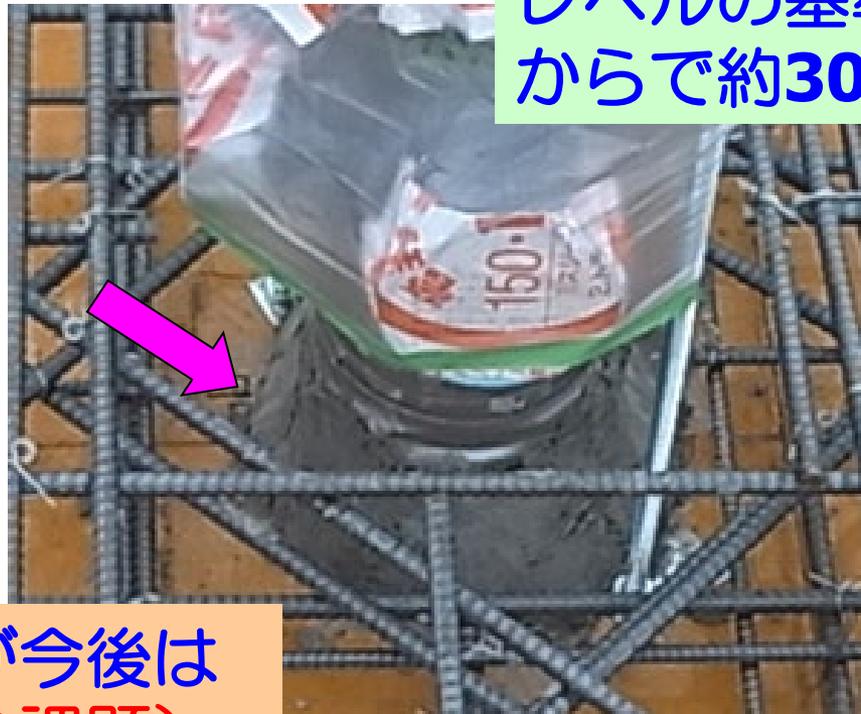
## 手順③ 立て管設置と特殊継手設置

レベルの基準は型枠  
からで約300箇所問題無

穴埋め補強したが今後は  
不要かも（今後の課題）

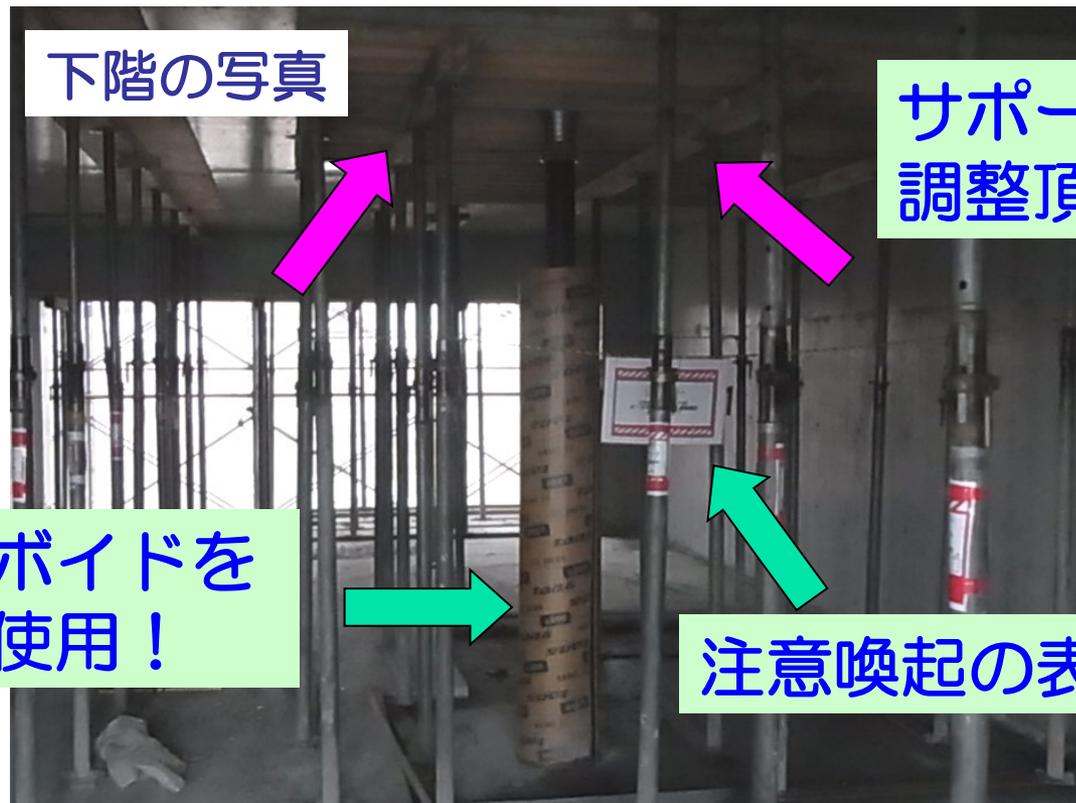
## 手順③ 立て管設置と特殊継手設置

下階の写真

サポート位置を調整頂きました

養生はボイドを割って使用!

注意喚起の表示

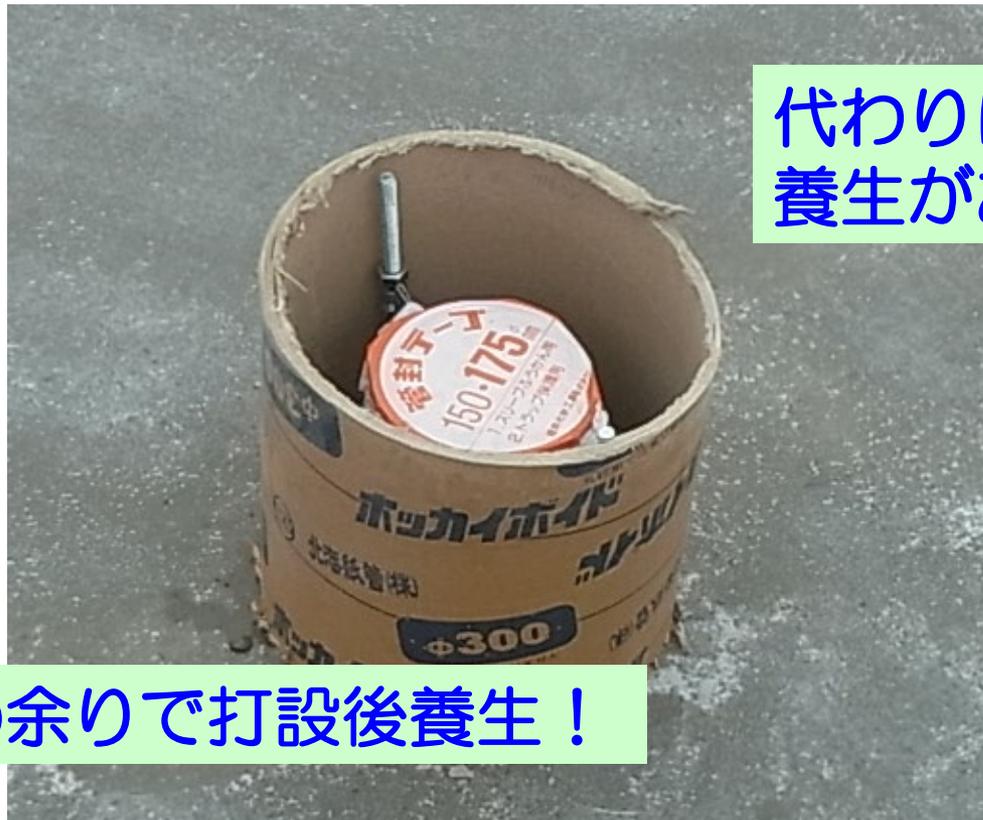
## 手順④ コンクリート打設

代わりにスリーブ養生がありません

養生ボイドの余りで打設後養生！

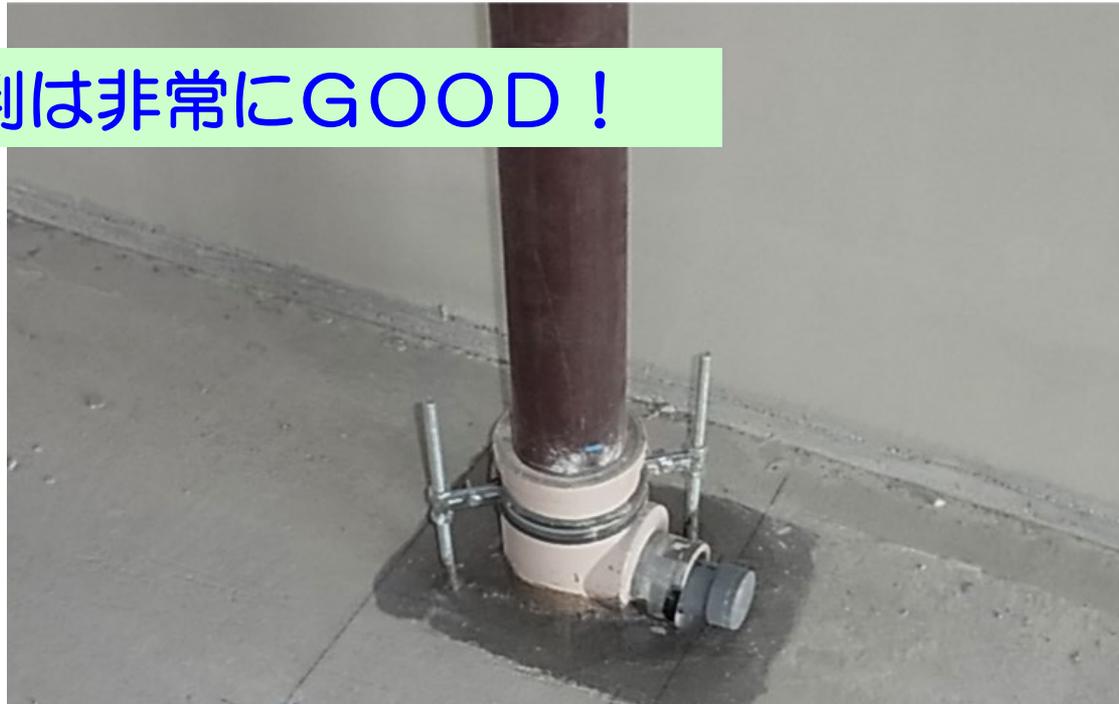
## 手順⑤ コンクリート打設その後

止水の評判は非常にGOOD！

防水無でも水は漏りません！でも施主仕様で…
