『エスカレーター工事に おける安全設備改善』

中部支店 真栄会 設備部会
東芝エレベータ株式会社中部支社

工事概要

- 建物概要 : 鉄骨造 地上12階 地下1階
延べ床面積 24,845m²
- 昇降機概要 : 非常用EV×1基
乗用EV×2基
エスカレーター×1基

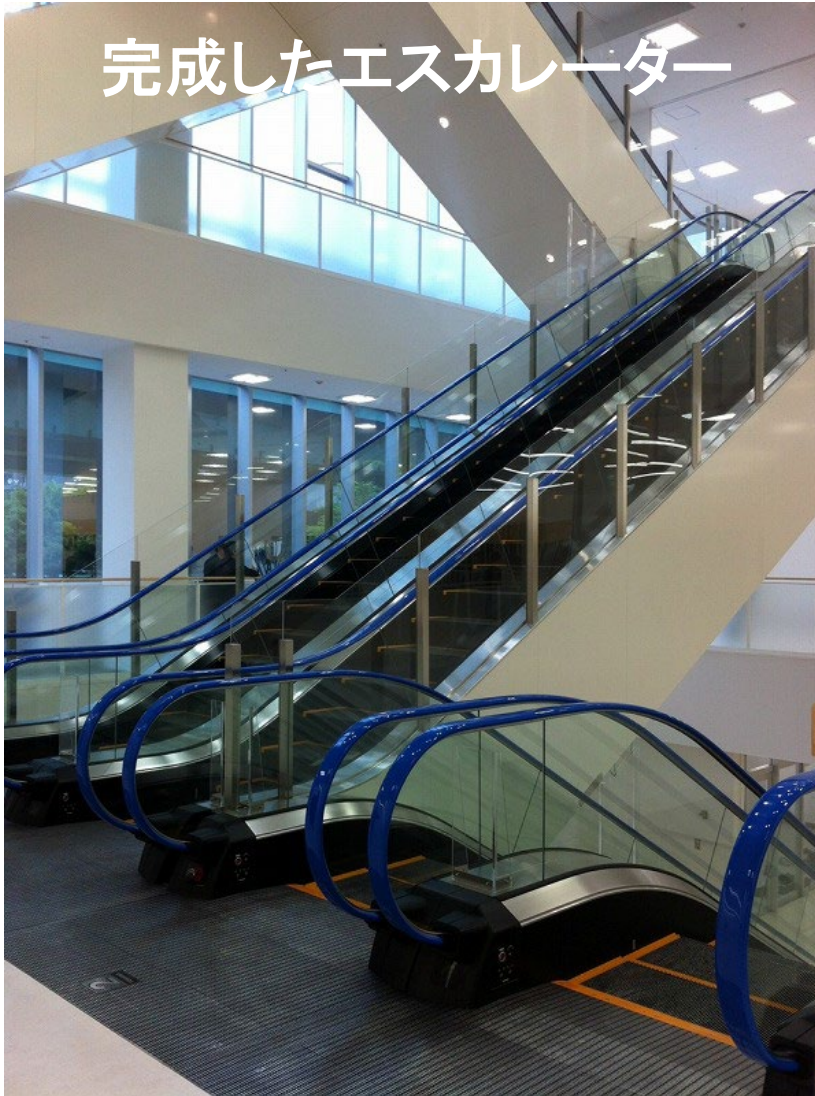
完成したエスカレーター

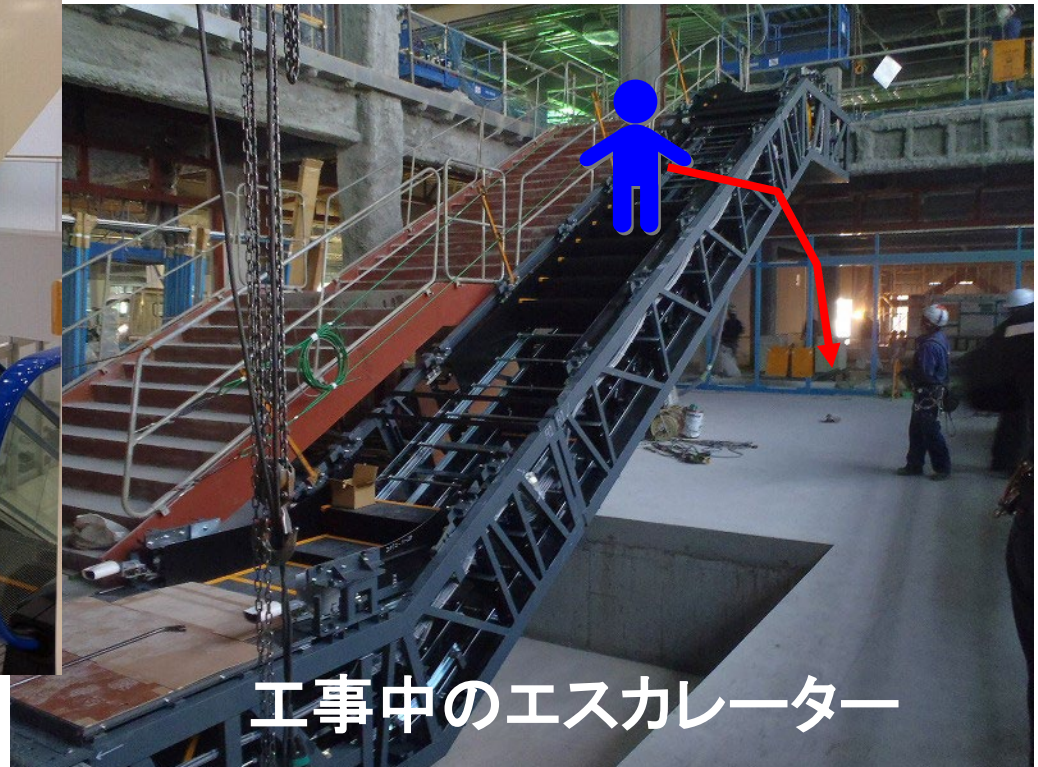
墜落・転落の恐れがある

工事中的のエスカレーター

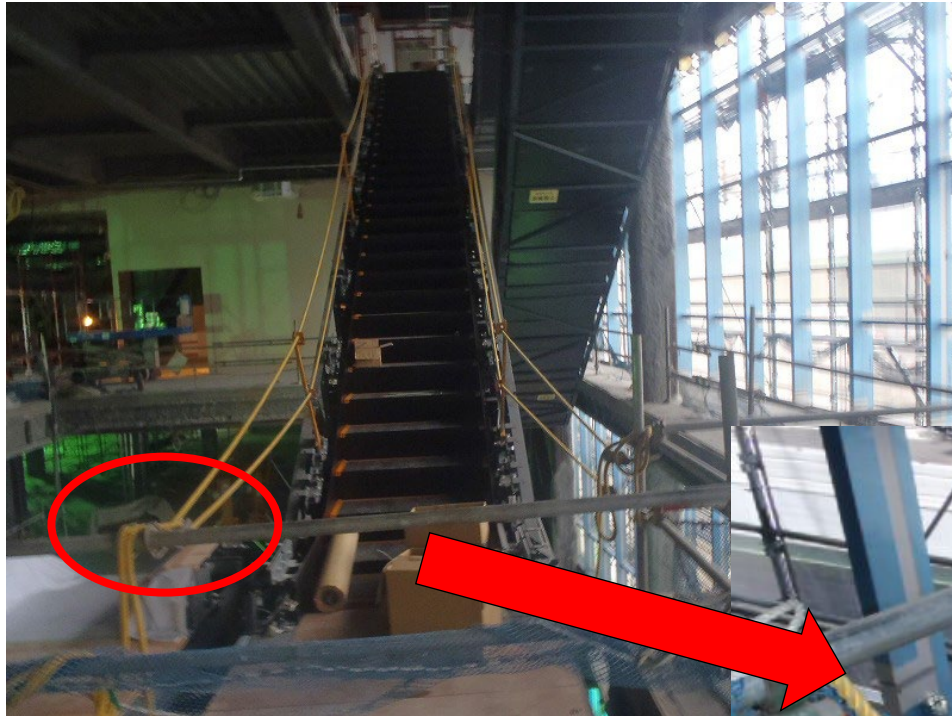
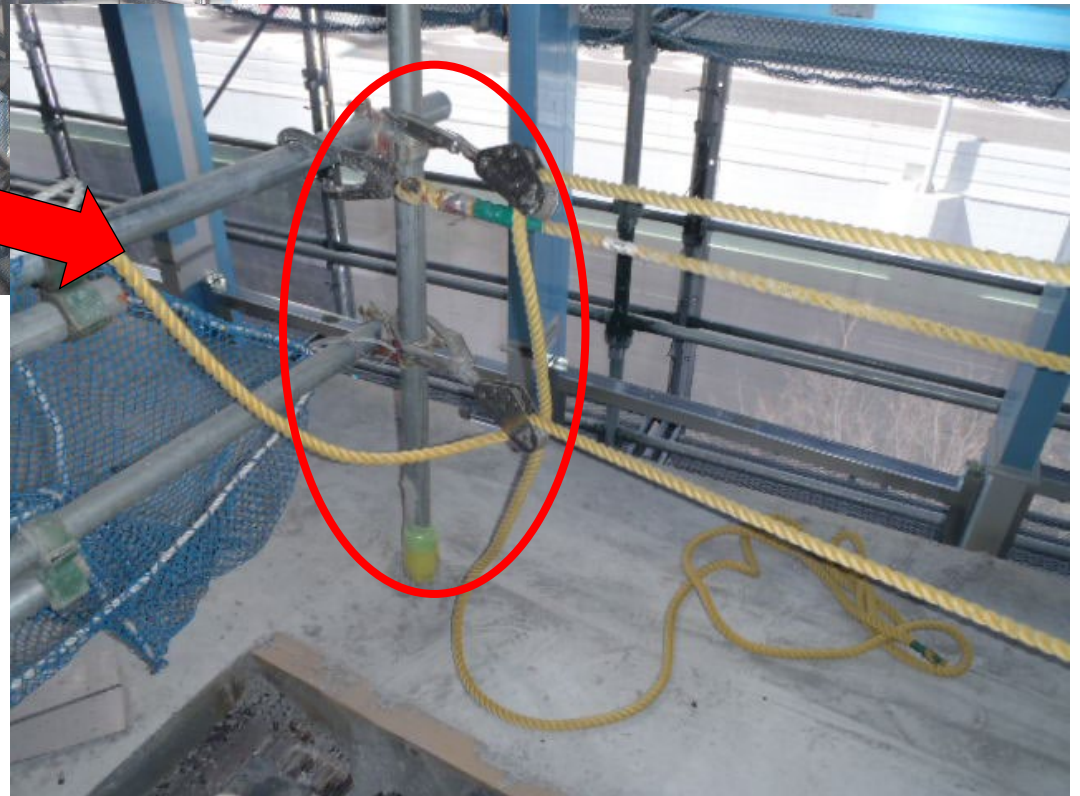
仮設手すりに取り付ける

建築工事の進捗により、親綱が外されてしまう

工事の進捗により、仮設手すりが取り外される

親綱の端部を仮設手すりに取り付けている

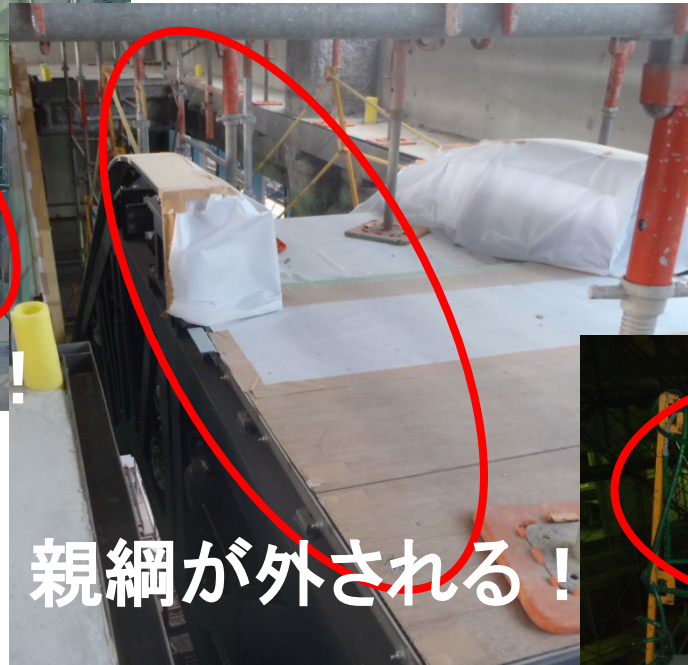
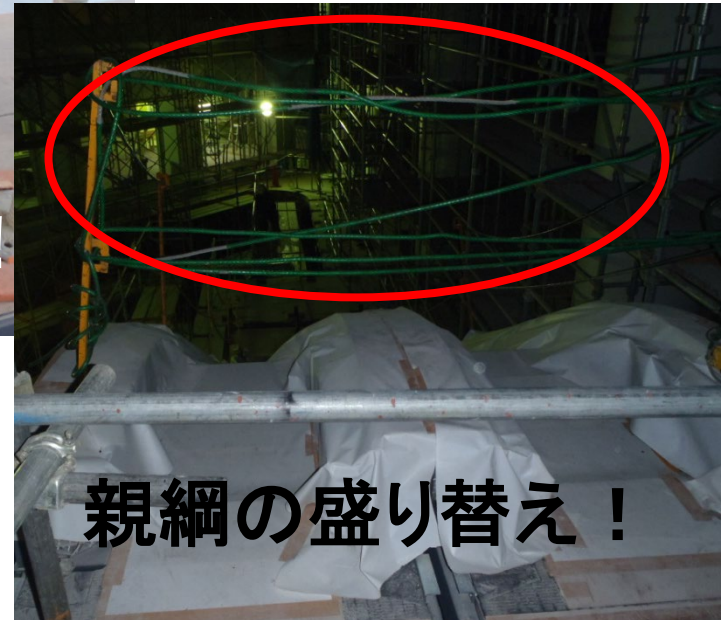
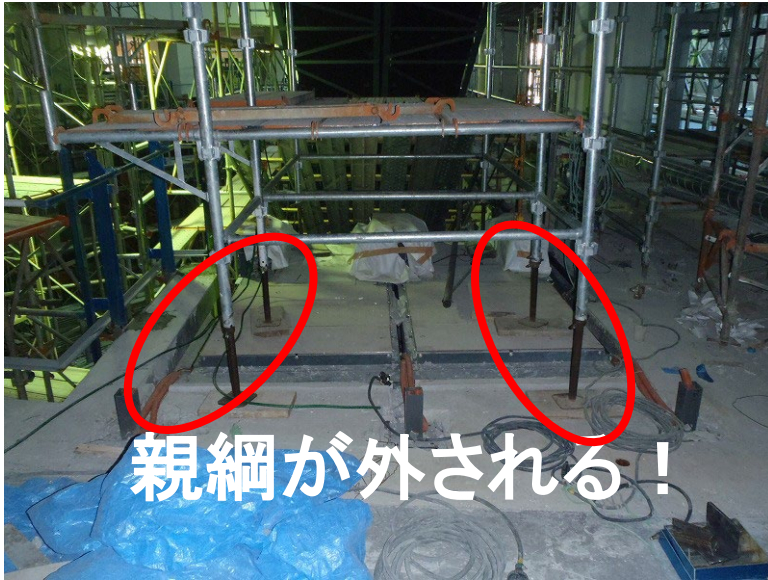
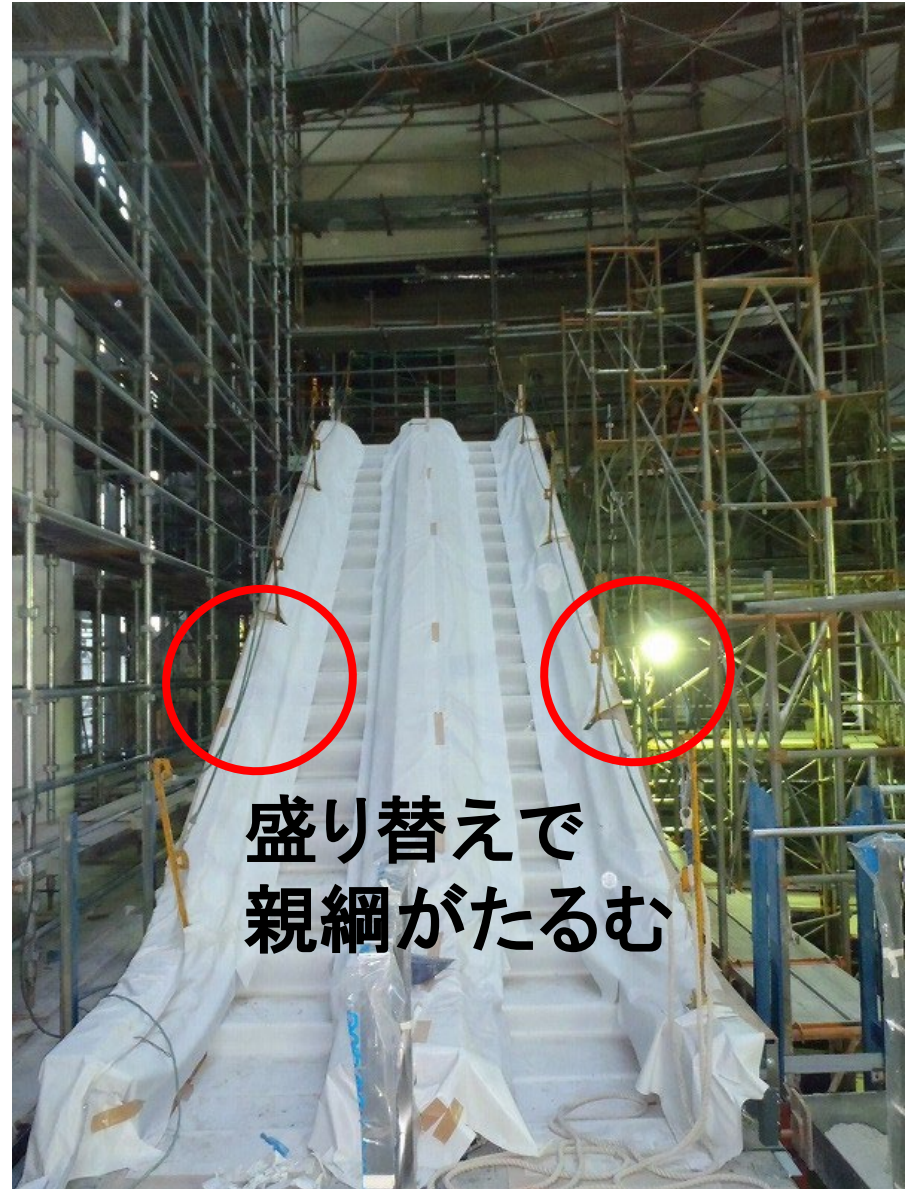
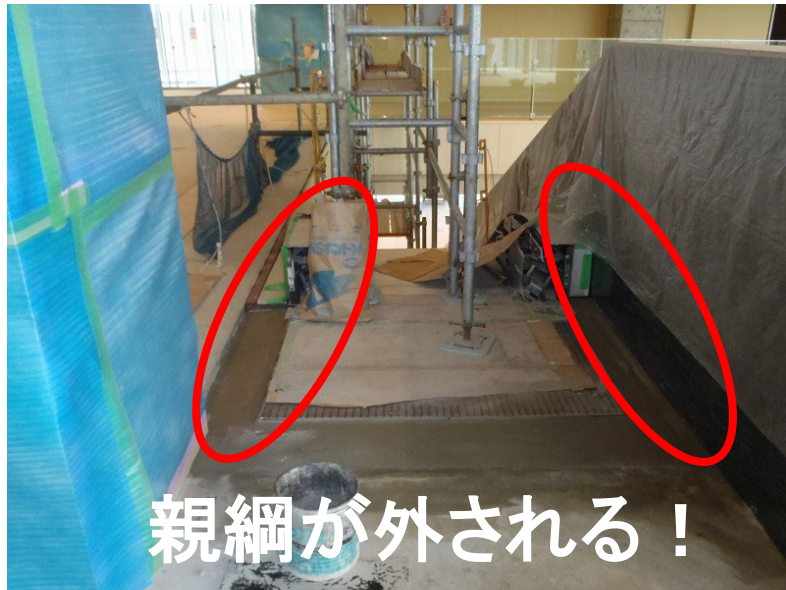
問題点 (他物件での事例)

端部を固定するものがESC側がない

乗込口の安全対策が建築の仮設に依存している

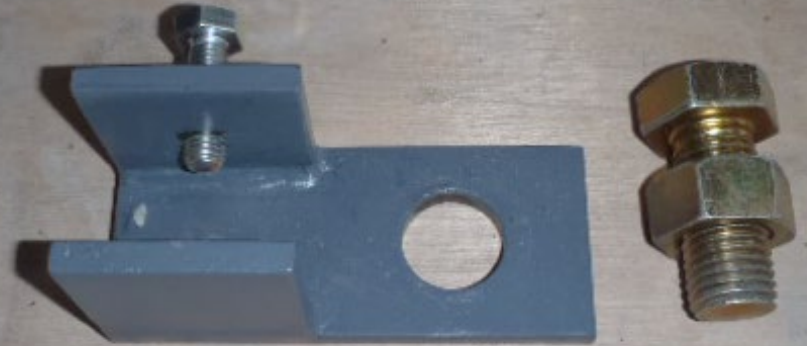
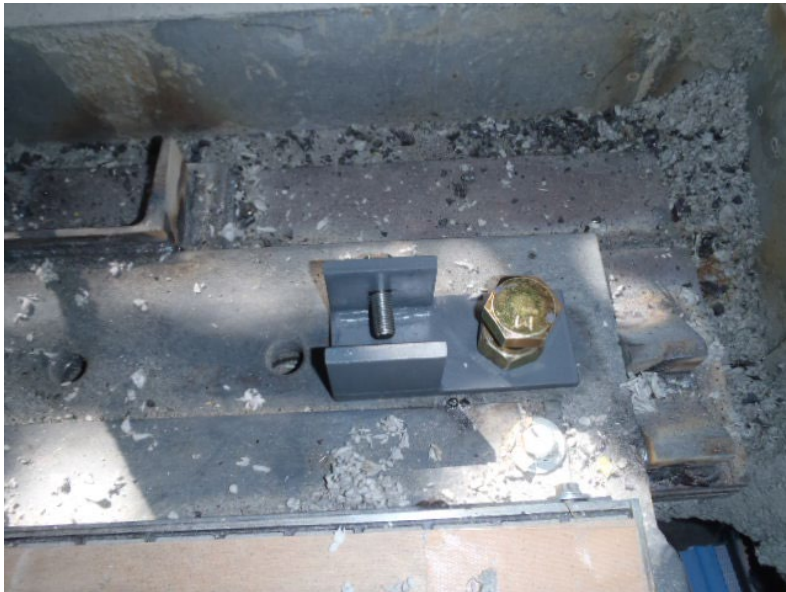
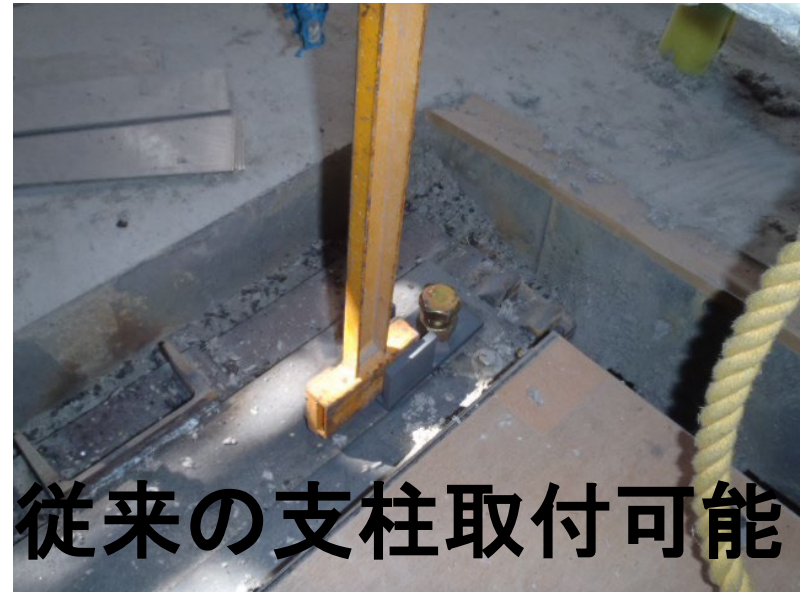
改善アイテム

支柱取付金具治具

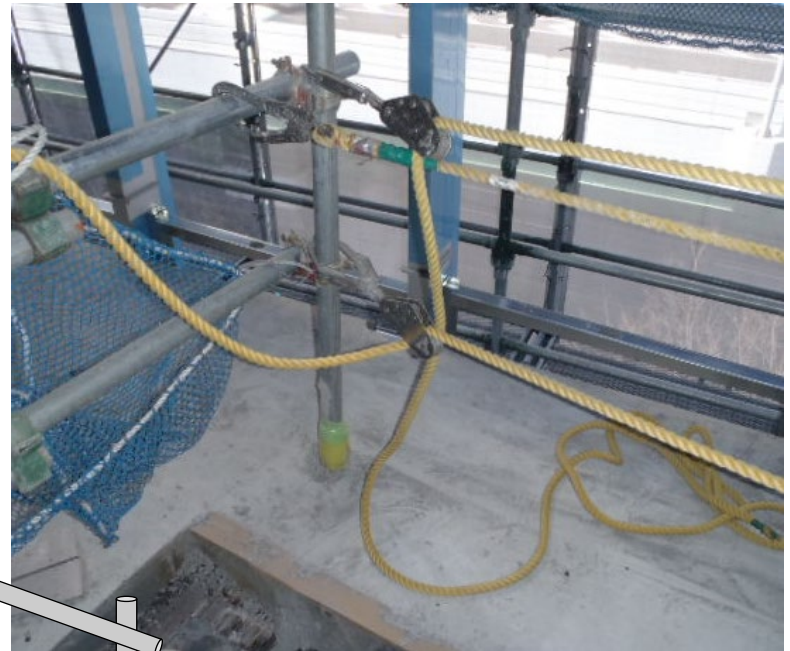
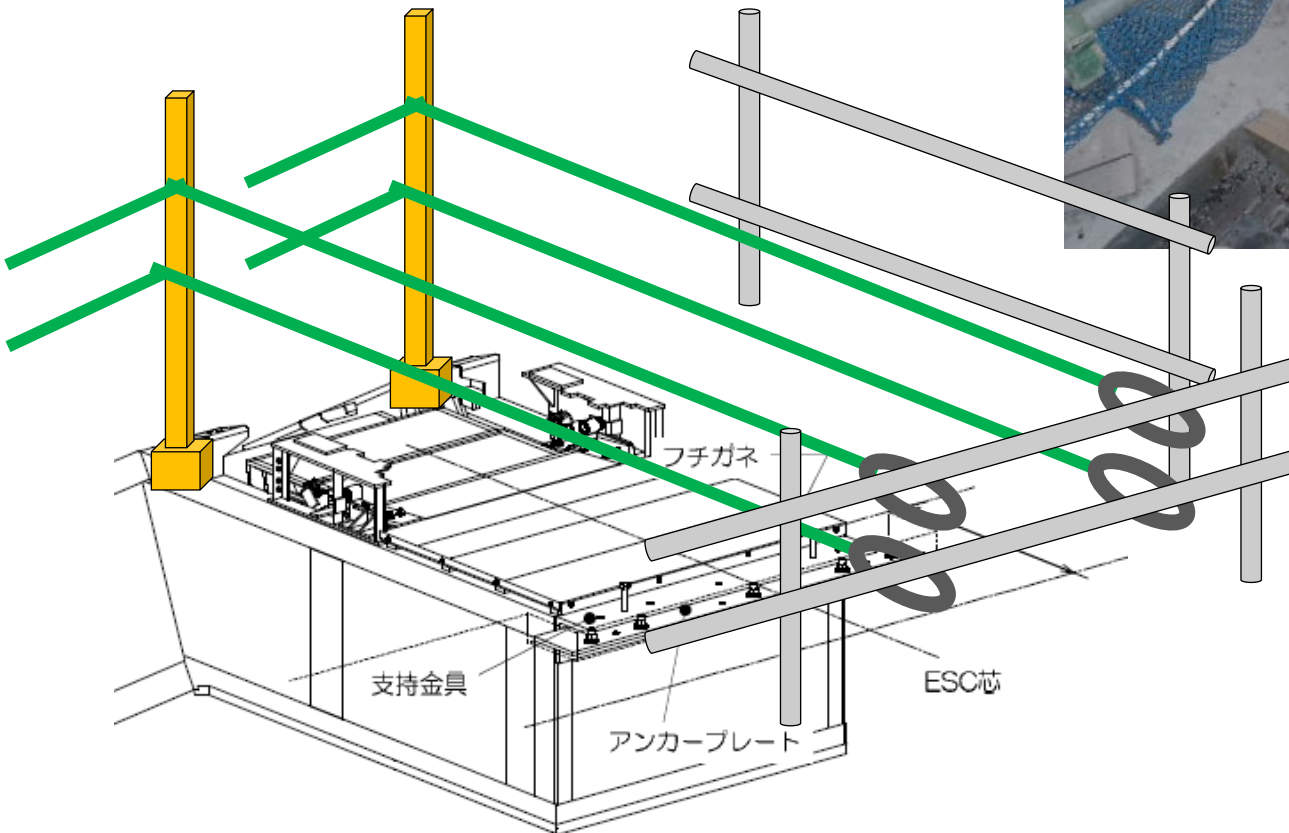
改善前

※建築の仮設に依存している

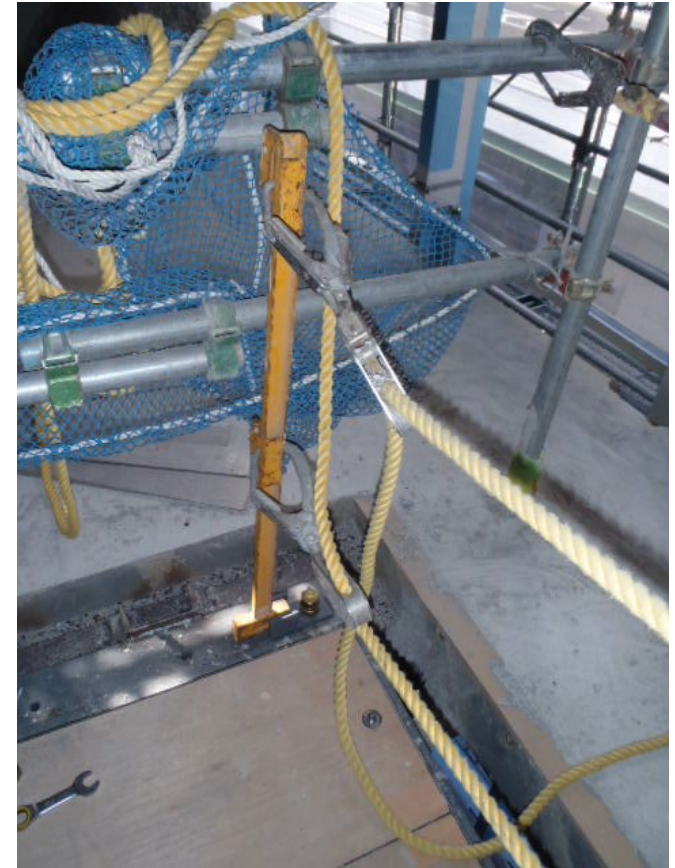
改善後

※建築の仮設に依存しない
