鋼管・コンクリート複合構造橋脚の
鋼管工施工時の養生方法の工夫

株式会社 田邊建設

工事概要

工事内容：柱式橋脚下部工(鋼管・コンクリート複合構造)2基、P1橋脚 $H=55.5\text{m}$ 、P2橋脚 $H=70.7\text{m}$

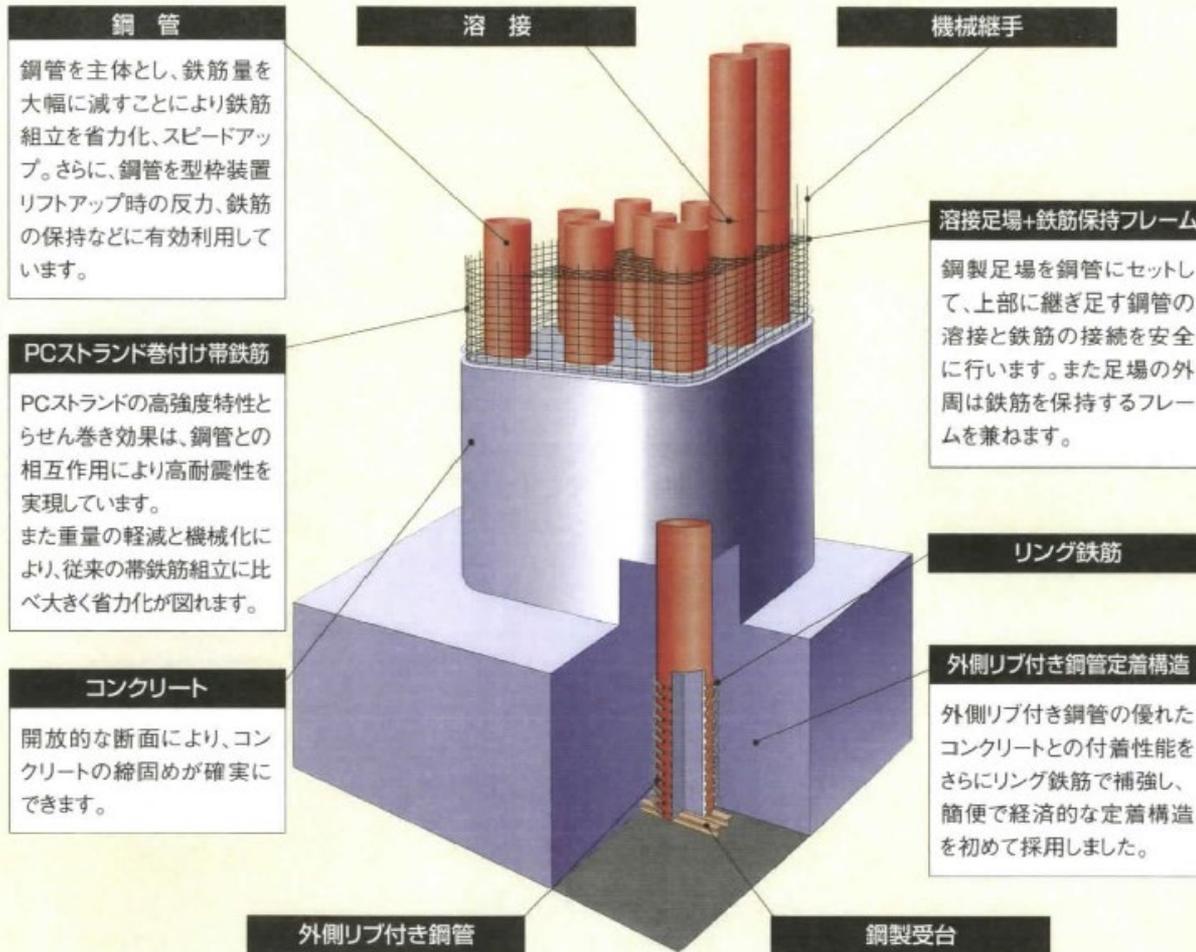
鋼管・コンクリート複合構造概要図

高耐震性と施工の簡素化を目的に考案した新しい橋脚構造

鋼管・コンクリート複合構造橋脚

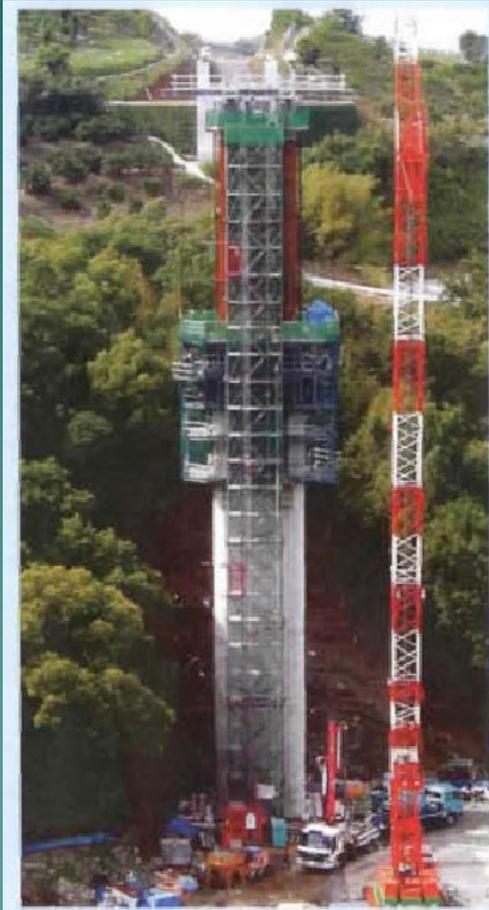
■建設中の鋼管・コンクリート複合構造橋脚

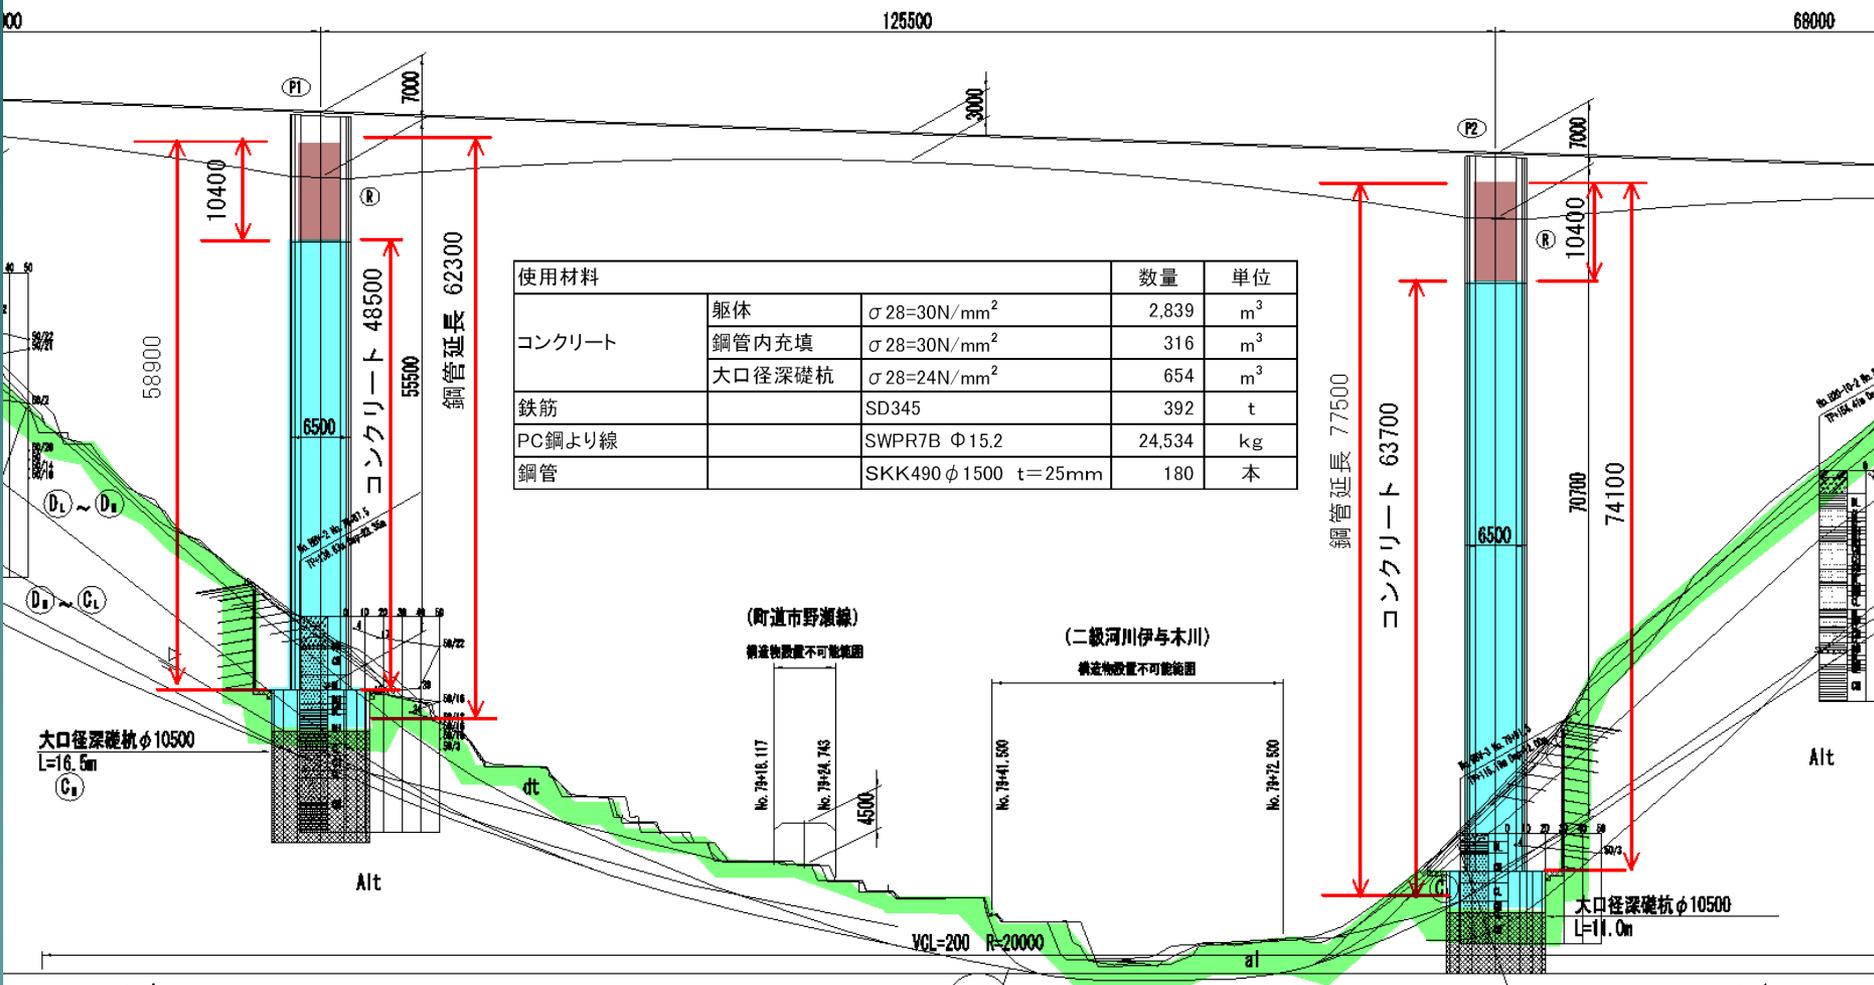
橋梁一般図(1)

側面図 S=1:500

橋長 L=264000

桁長 L=263000

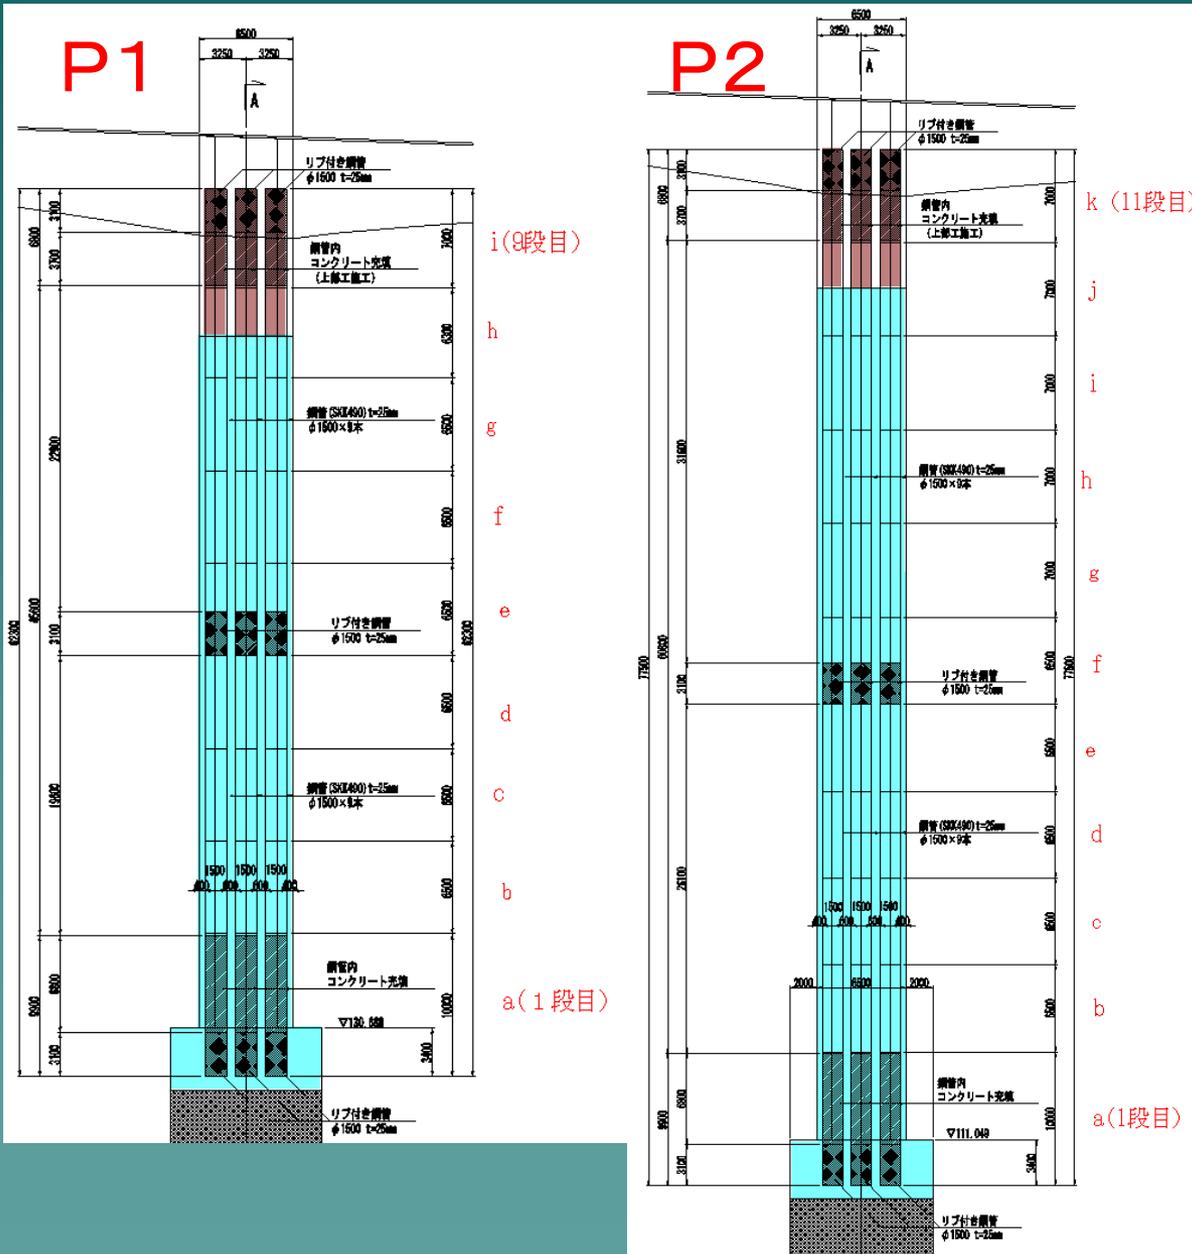
構造図

鋼管延長 77500

コンクリート 63700

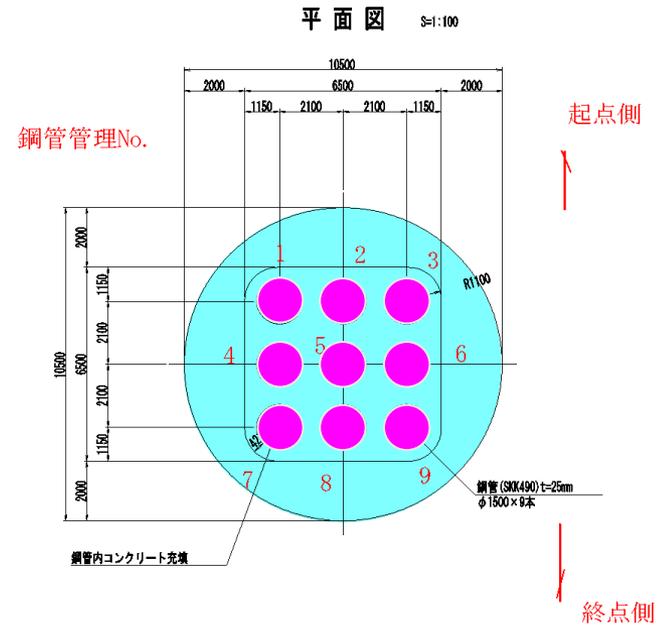
鋼管 $\phi 1500$,t=25mm
L=6.3m~10.0m
P1: 9段
P2:11段

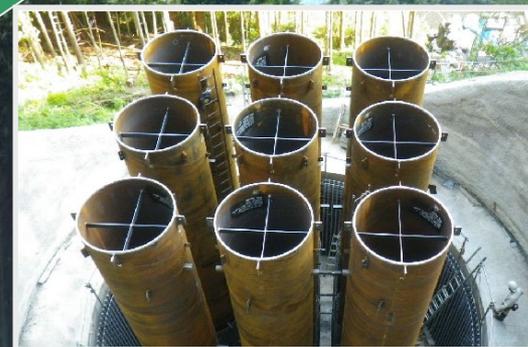
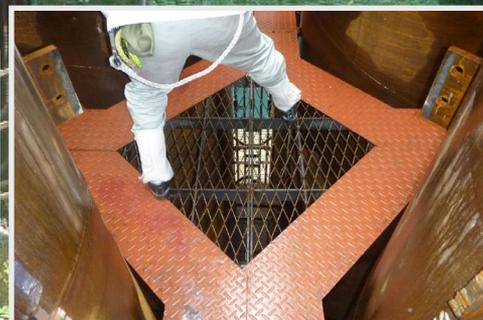
雨天時はブルーシート設置。
設置撤去は高所での危険作業。
確実な固定は困難。溜り水発生。

雨養生位置

6.0m~7.0m

溶接作業床

溶接位置
外周のみ防災シート養生
床はエキスパンドメタル+縞鋼板

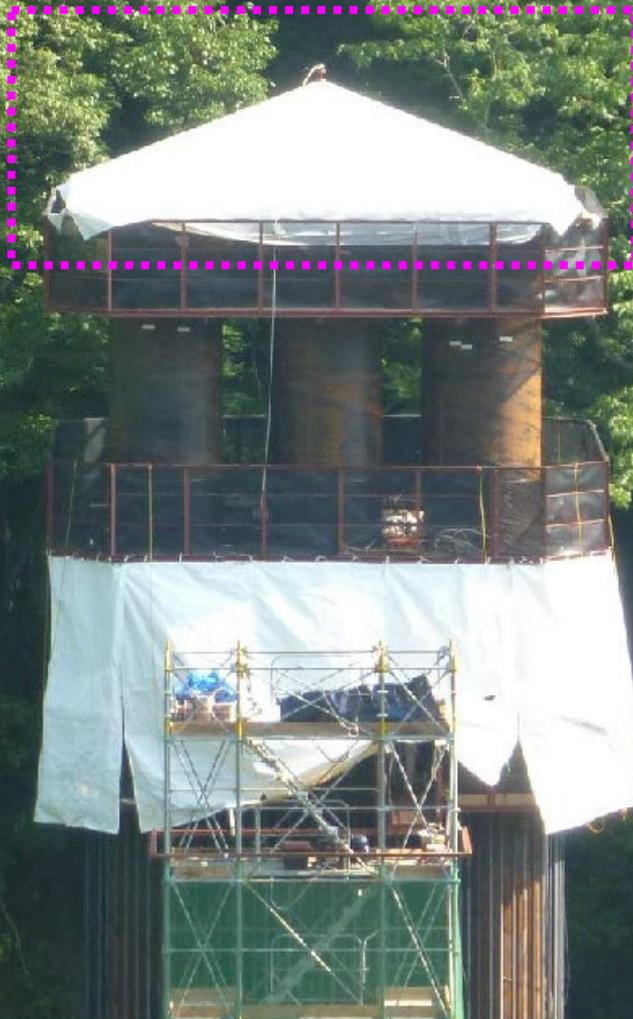
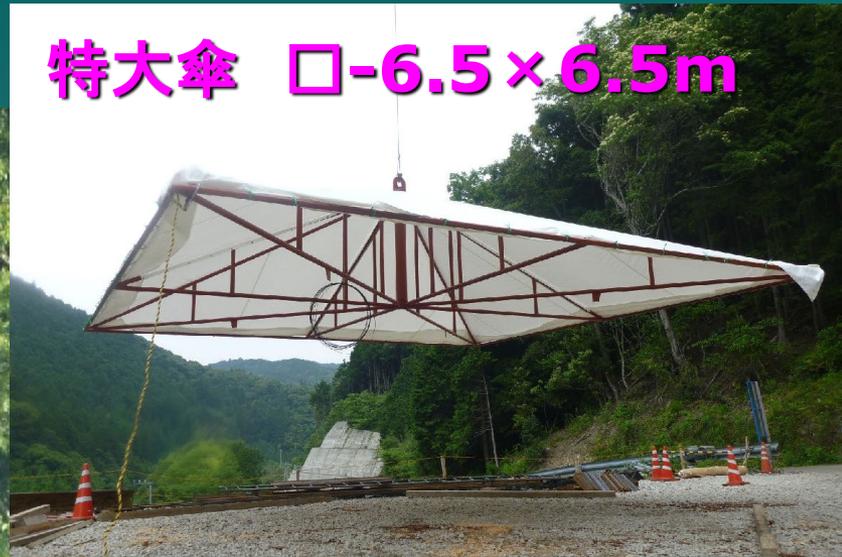
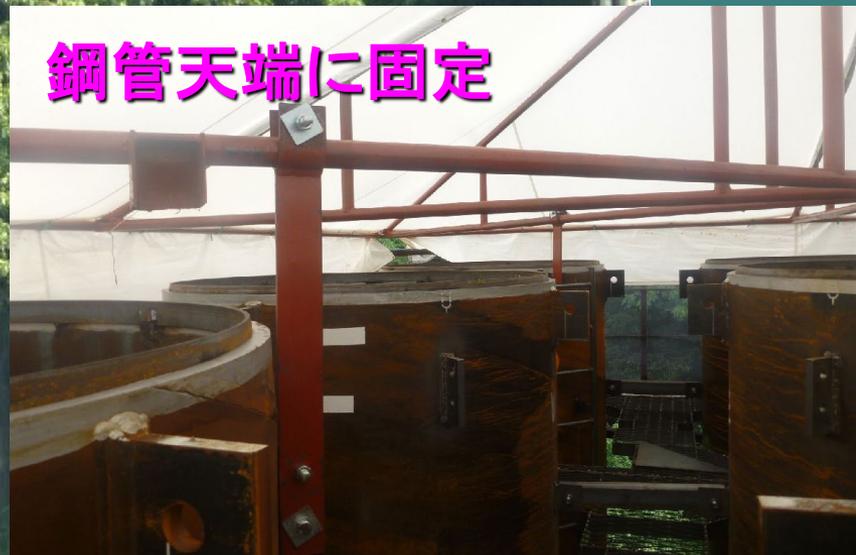
特大傘設置

特大傘 □-6.5×6.5m

鋼管天端に固定

高所での雨養生作業を容易にし、鋼管を伝う雨水をも完全に防いだ事で、雨天時の溶接作業を可能とした。

- ・梅雨期間内9日間の作業中止を回避。

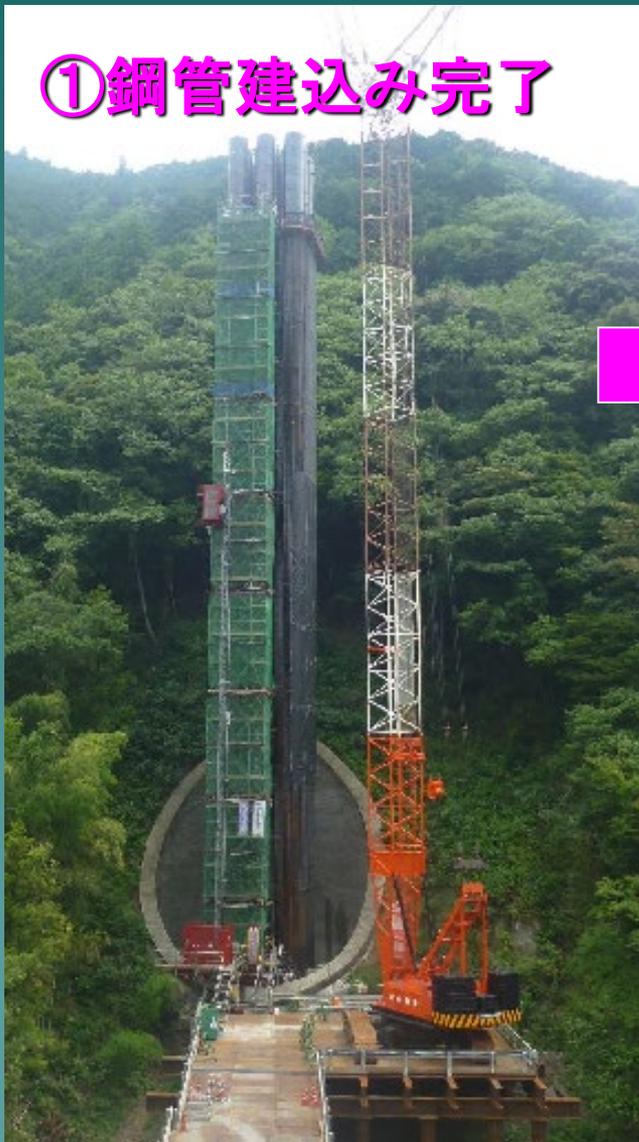
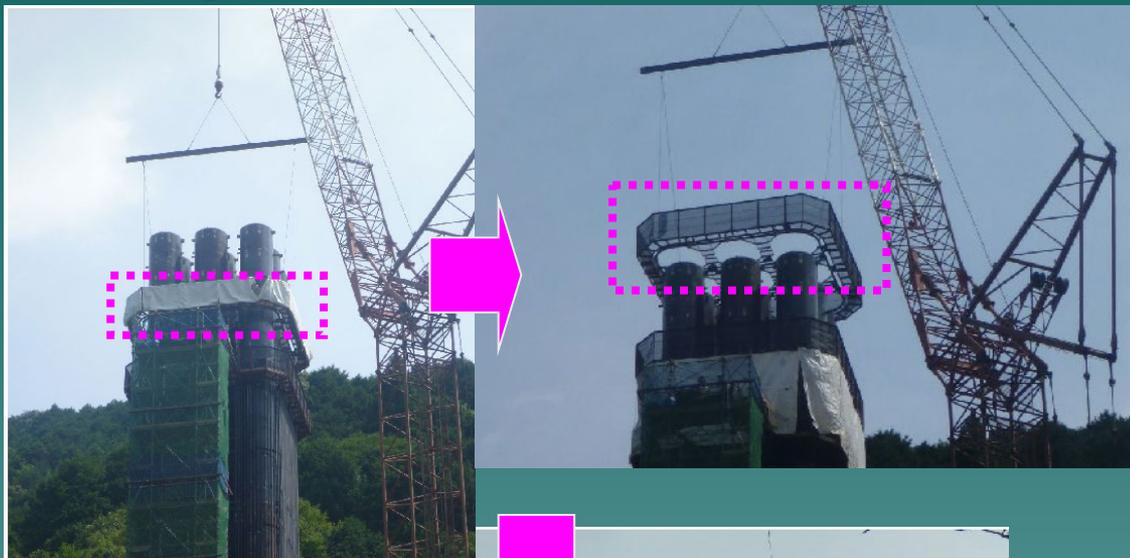
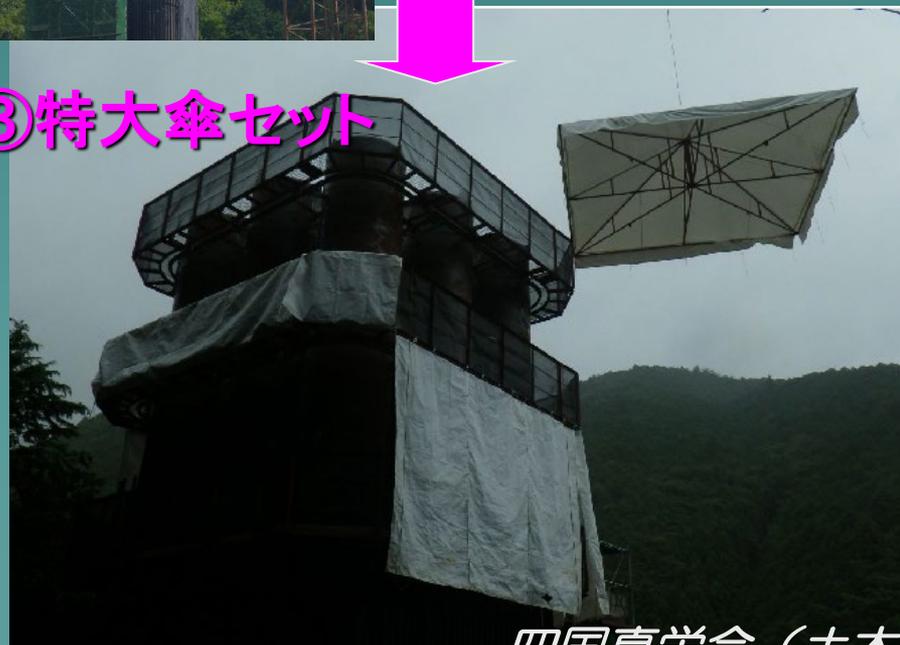
特大傘設置手順

②中段・上段足場セット

①鋼管建込み完了

③特大傘セット

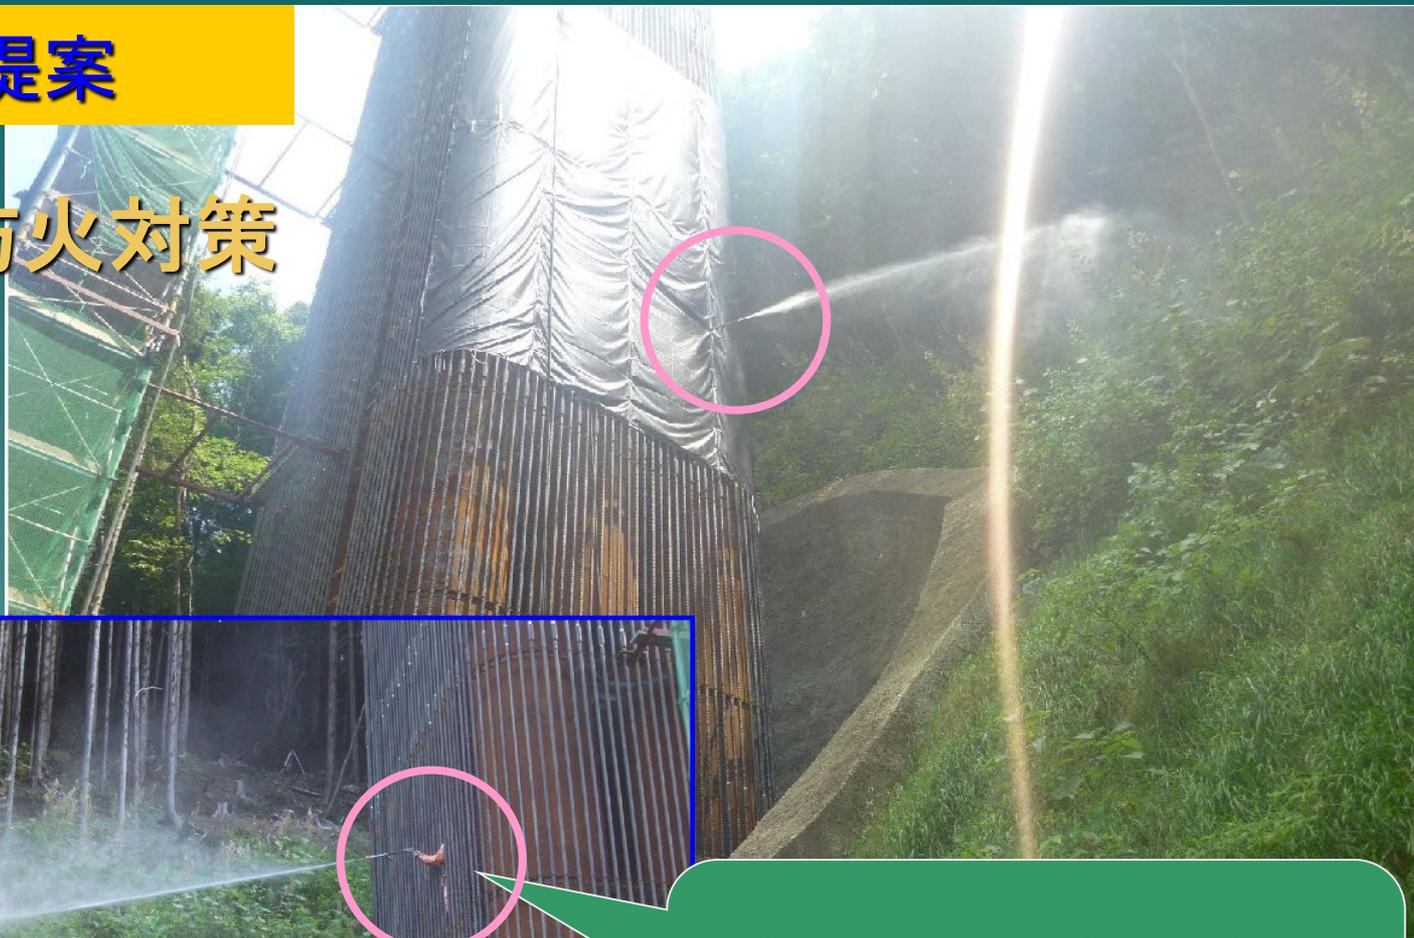
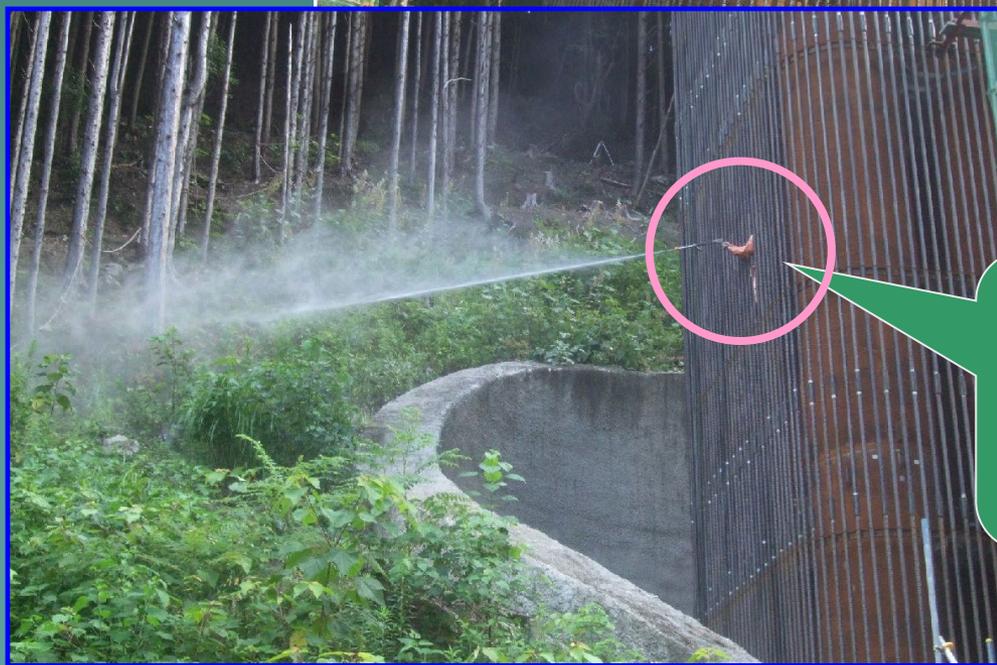
溶接作業時には、橋脚内部より山林斜面へ直接散水し、山火事防止対策とした。

溶接部への風の侵入及び溶接火花の拡散を防止し、品質・安全面での効果があった。

- ・溶接検査の不合格箇所ゼロ、手直しゼロ。
- ・火花拡散による火災・小火ゼロ。
