# マンホールにおける 開口部養生の改善事例

広島真栄会 土木部会

株式会社 タカノエンジニアリング

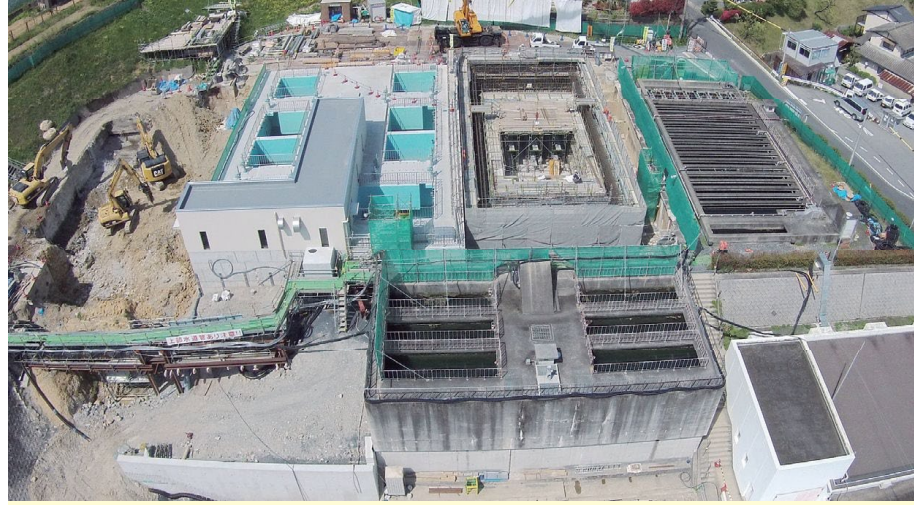
施設上段全景。中央左は新急流ろ過池で2015年4月に供用開始。中央右はNo2薬品沈殿池築造中。左はNo1急流ろ過池解体中。右は既設薬品沈殿池(耐震補強予定)。手前はブロック形成池で運用中。狭隘な敷地の中で、新旧施設を運用しながら既設構造物解体作業、新構造物築造作業を行っている。創意工夫を凝らした仮設工により工事スペースを確保し安全施工に努めている。

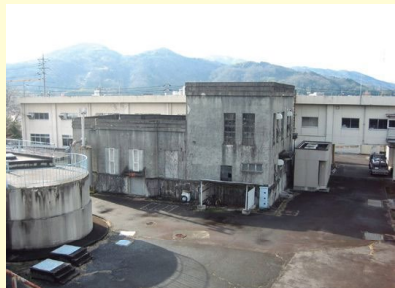
着工前全景(仮設工段)  
敷地は上段と下段に分かれる。  
一部の施設は供用開始後30年経過している。

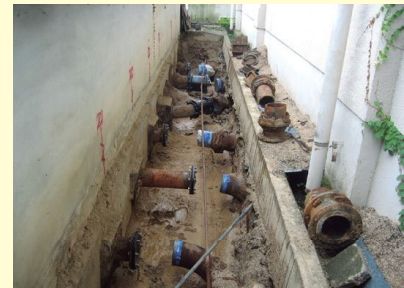
工事期間中において人力による仮設構造物を構築した。  
仮設構造物となる材料等、周囲の既存管と衝突を事前に確認し、  
解体工事でのリスクを排除する。  
照会当初は他管にて初期の可容を確保し、構築を行った。

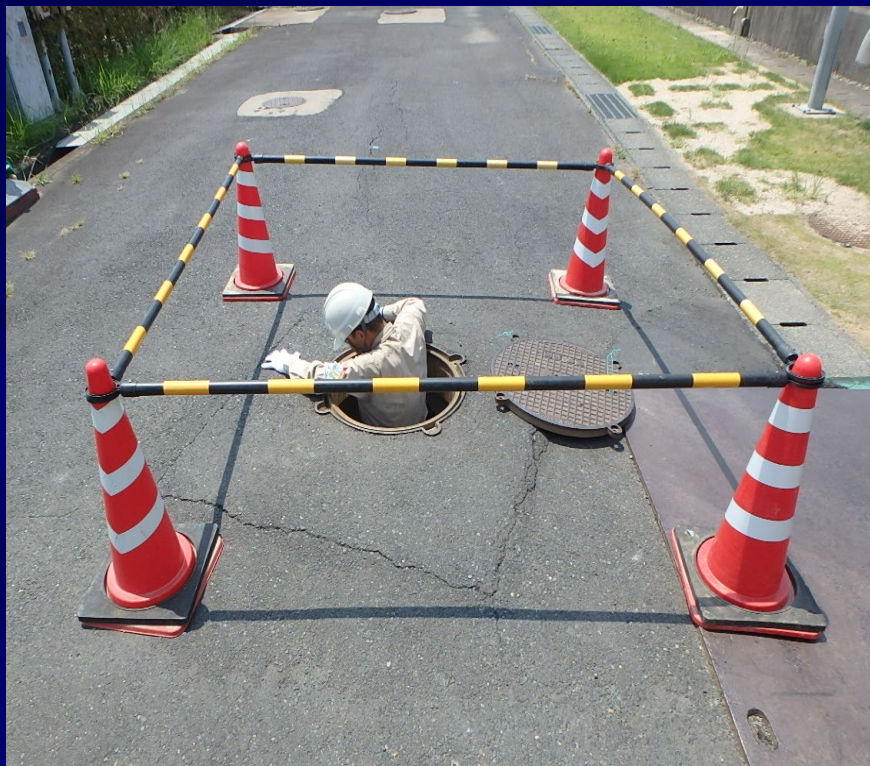
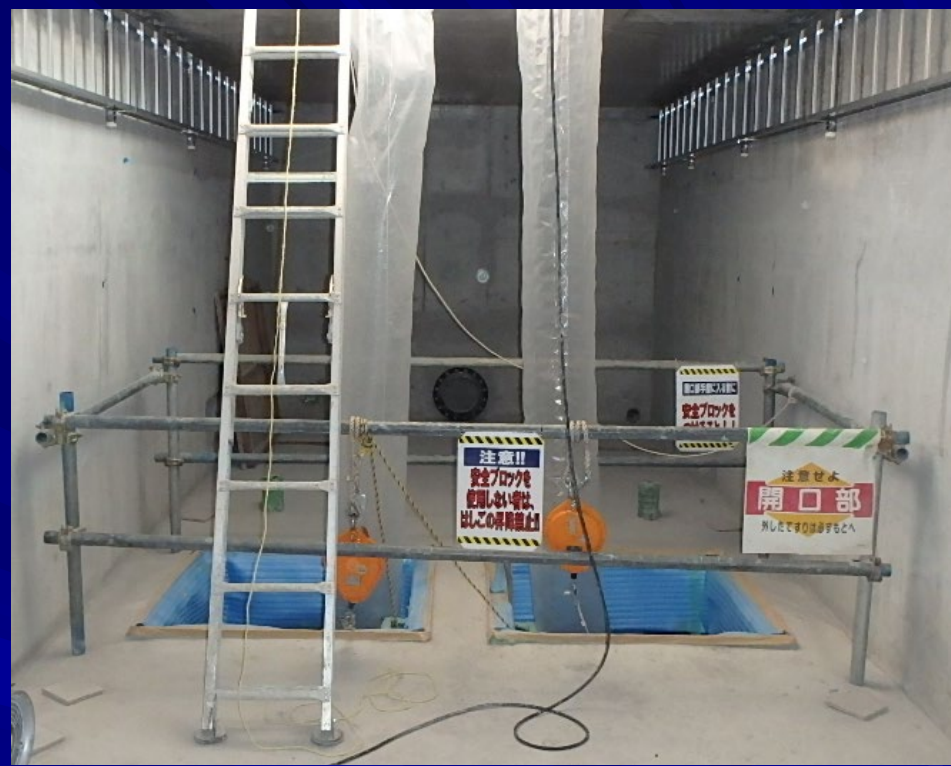
# 一般的な対応

- 持ち手がないため昇降する際に不安全な状態になる。
- マンホールの閉め忘れによる転落がある。
- マンホールの常時開放、換気が困難で酸欠事故のリスク大。
- 単管柵では、狭あい部において通路スペースが少ない。

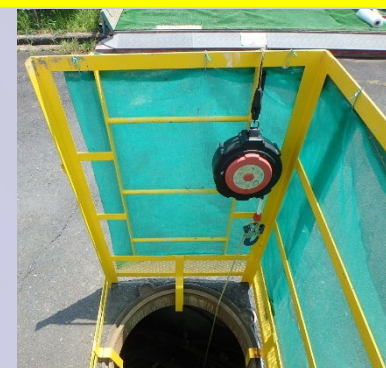
握り棒および

安全ブロックの設置で

安全な昇降が可能に！

開閉式のため、  
出入りが容易！

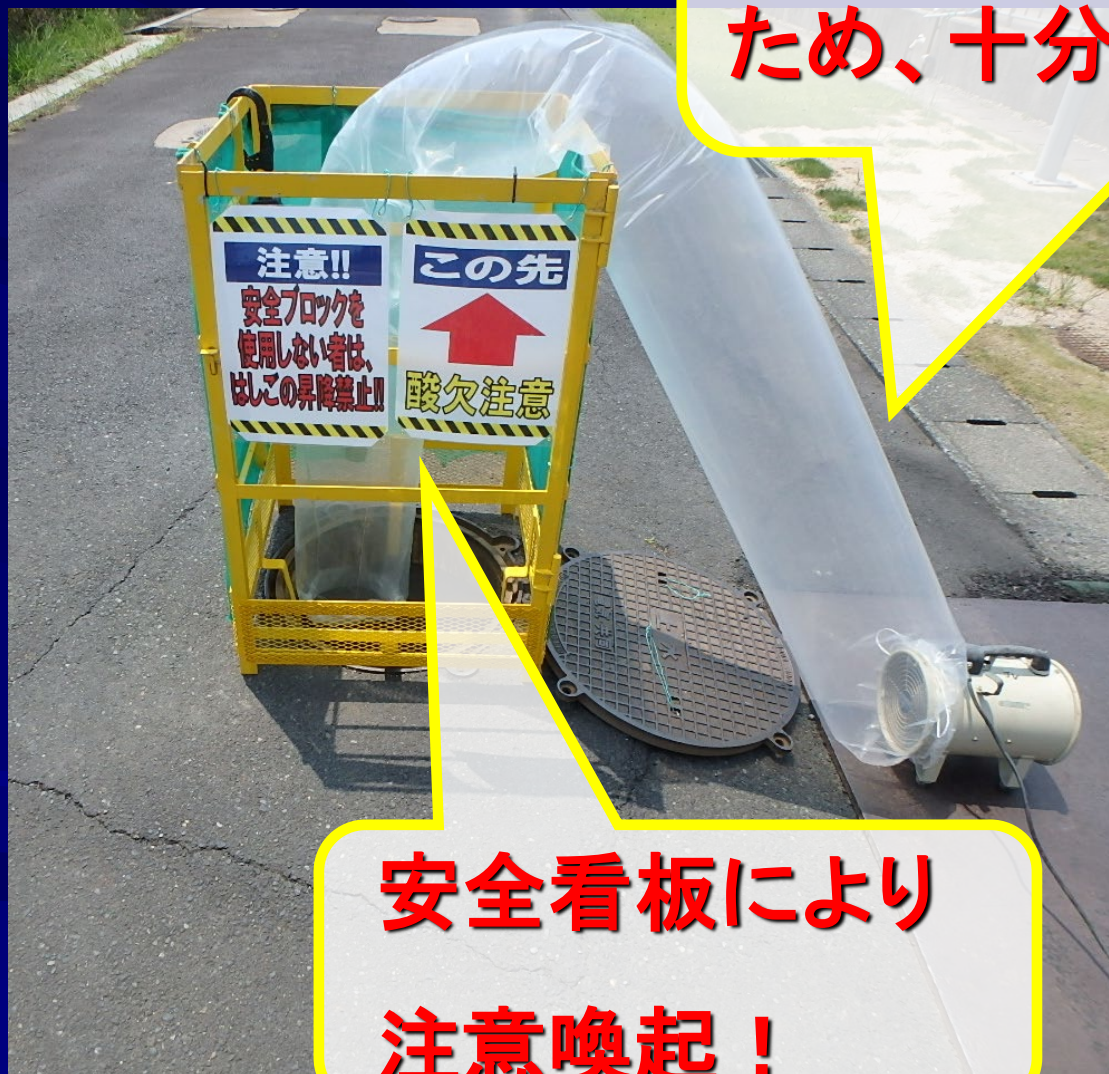
マンホールを常時開放できる  
ため、十分な換気が可能！

安全看板により  
注意喚起！

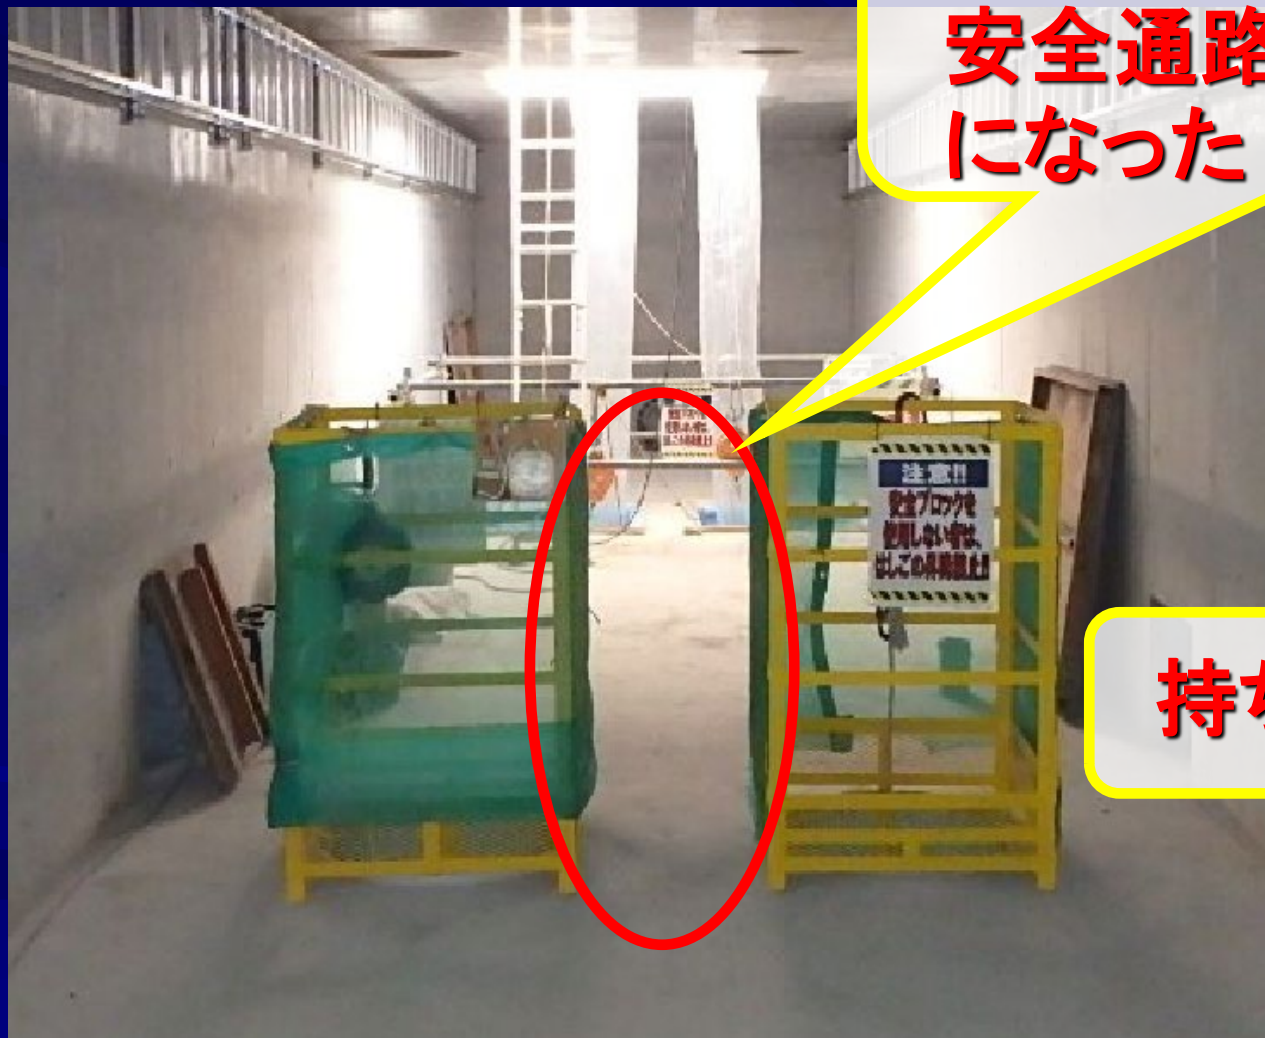
小型化したことにより、  
安全通路の確保が可能  
になった！

持ち運びも簡単！

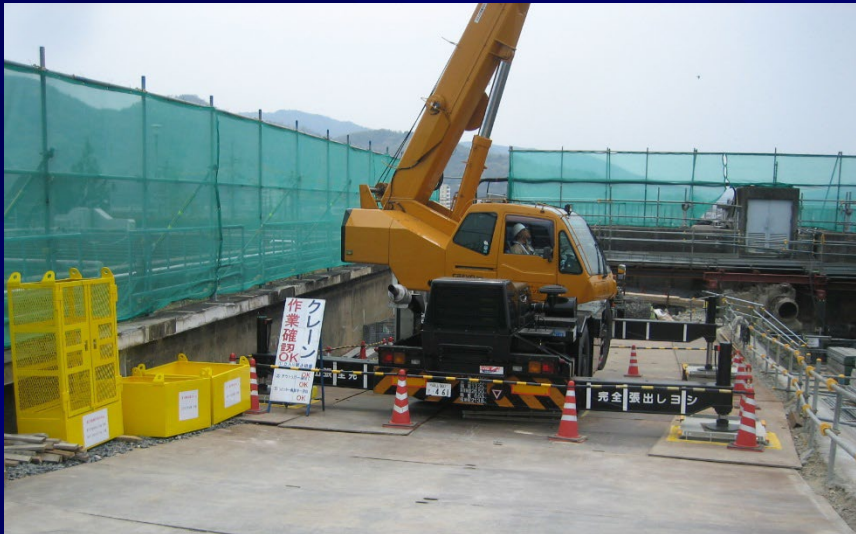
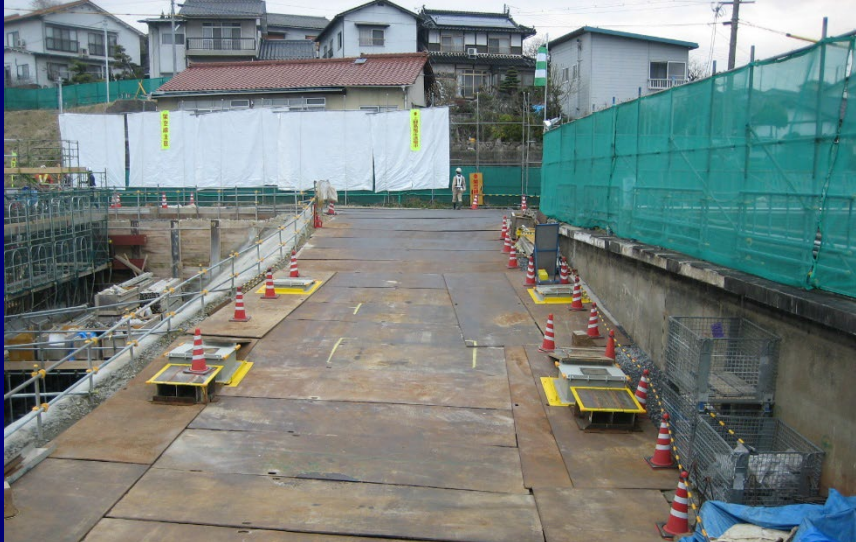
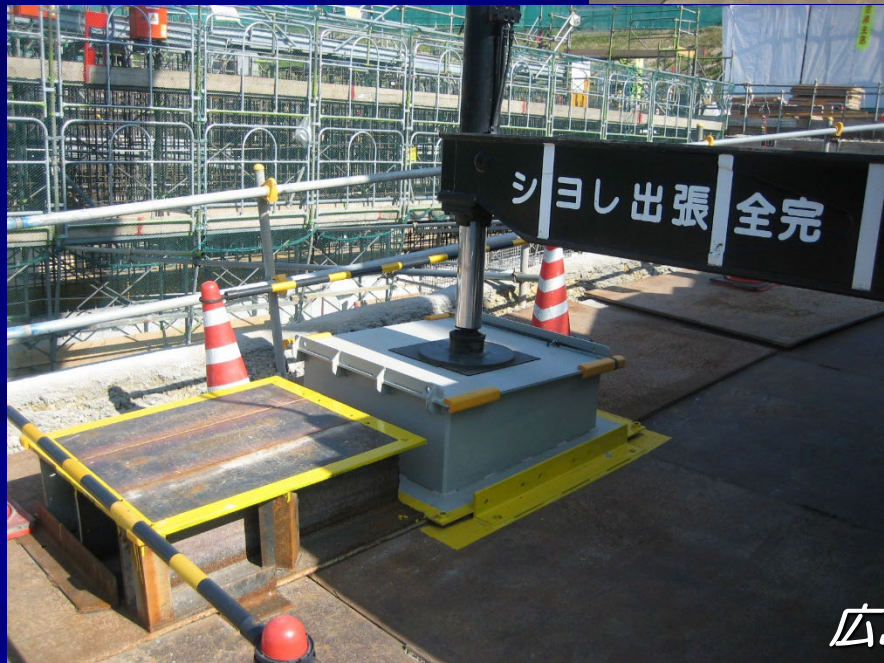
# 傾斜地用クレーン架台 (クレーン転倒防止)

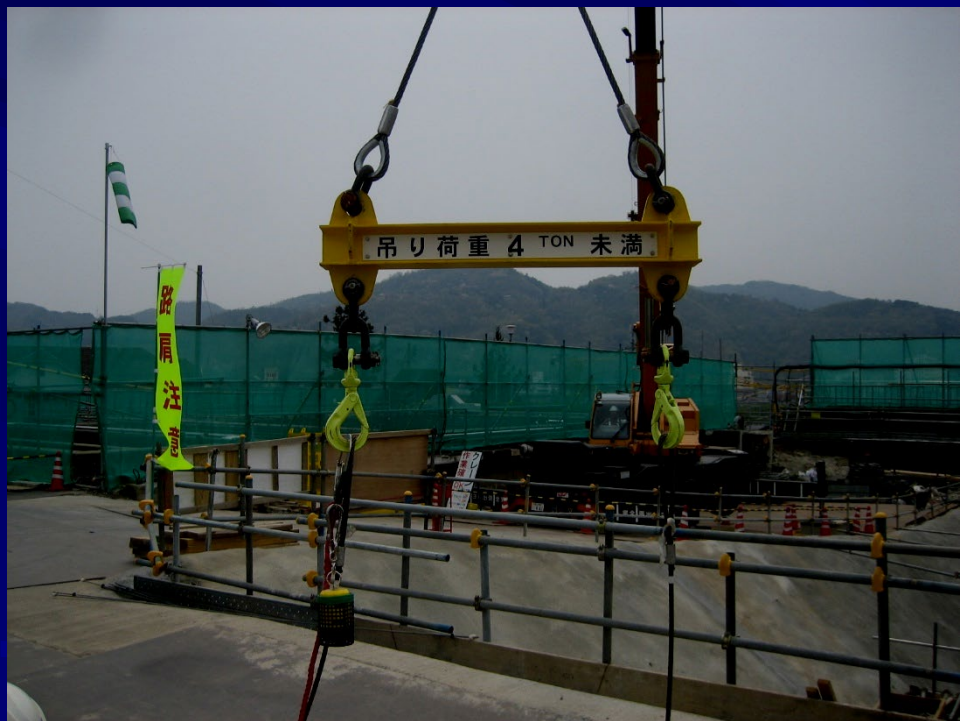
# 吊り具

(ワイヤーのねじれ防止)

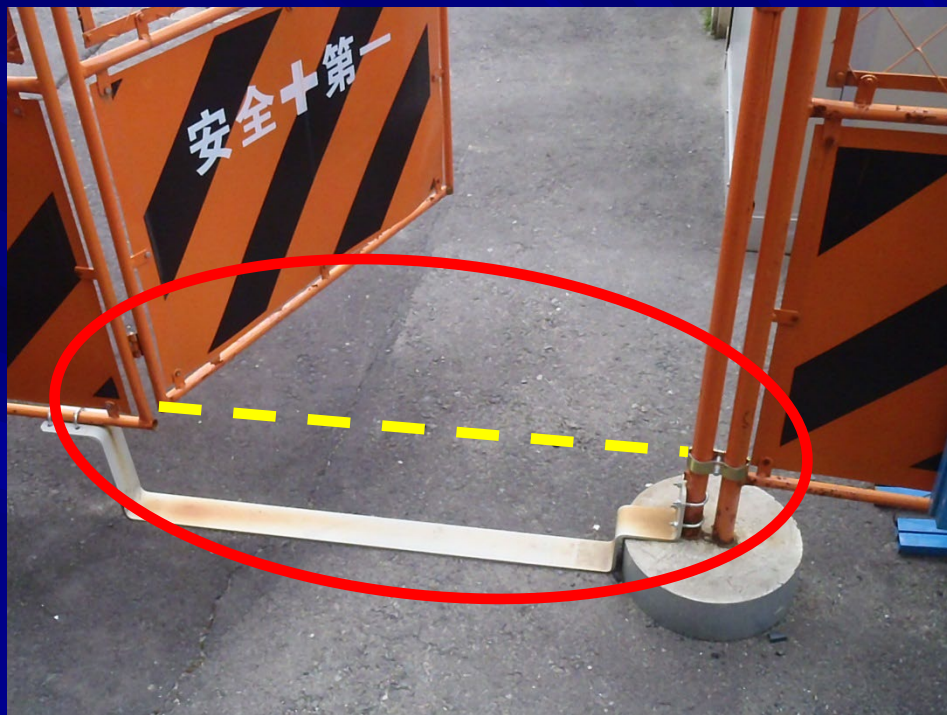
# 通路部の改善

(つまづき防止)

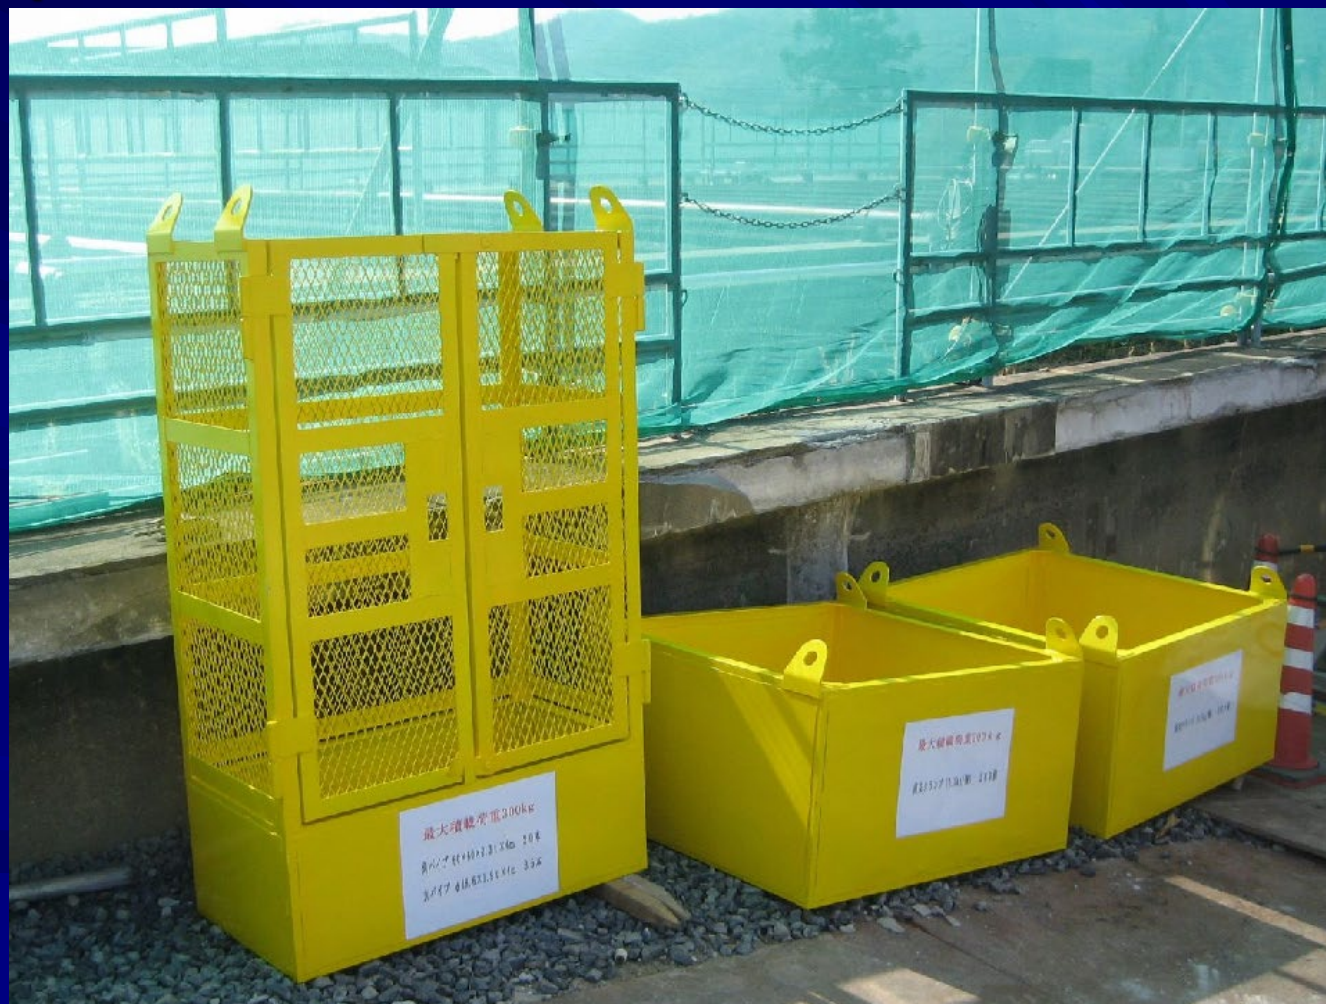
# 小物楊重用BOX

(吊荷落下事故防止)
