外壁修繕工事における 外部足場の壁つなぎの改善

中部支店真栄会 建築仕上げ部会
SMCリフォーム株式会社名古屋支店

平成27年8月

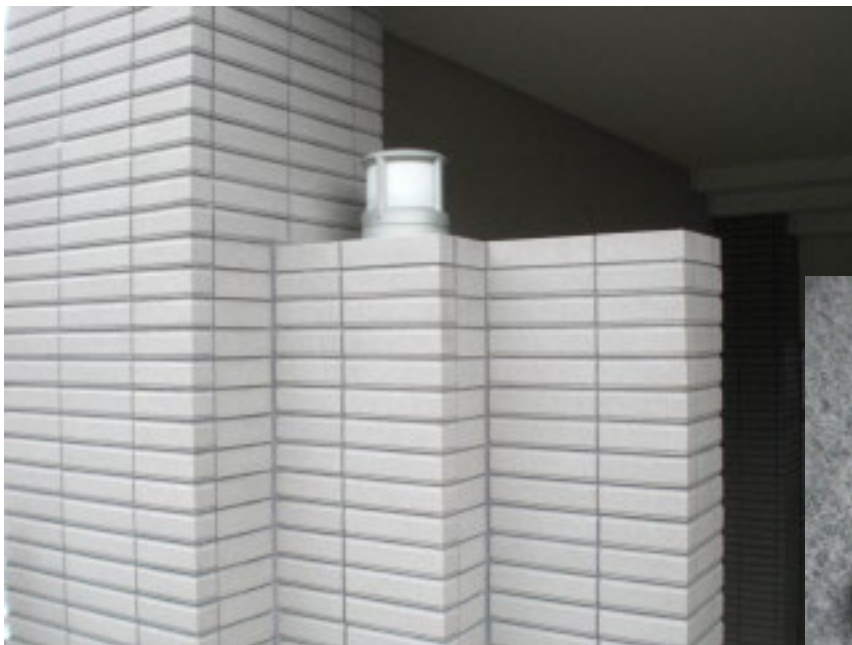
外壁タイルの形状

外壁磁器質タイル（特注品）

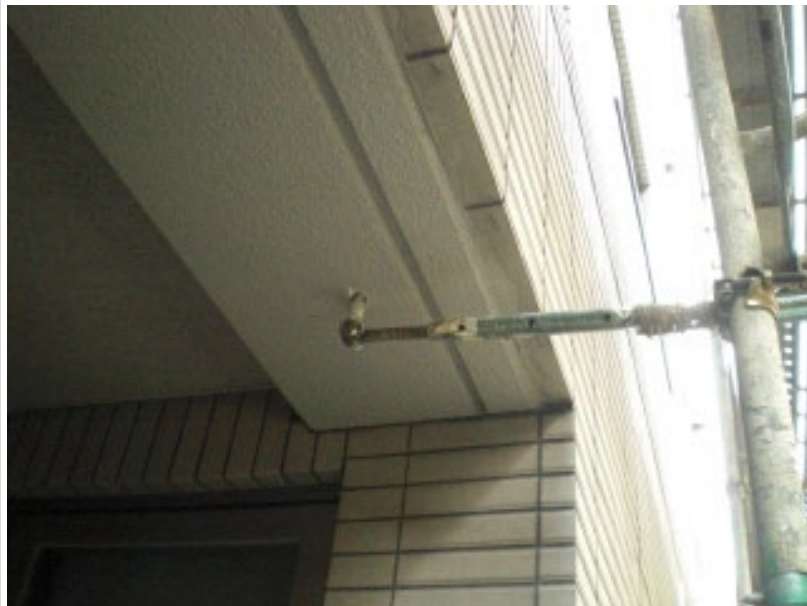
スラブ上裏に壁つなぎを
取り付けた状況

バルコニー・共用廊下のスラブ上裏の塗装面に壁つなぎをとる

壁つなぎのピッチを2層2スパン以内とする

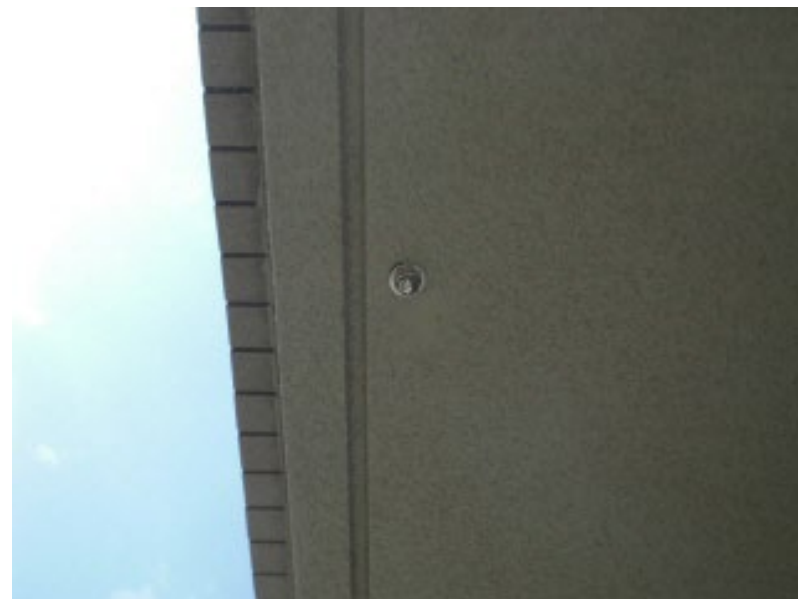
壁つなぎ撤去後の
ステンレス製袋ナット
取付け状況

ステンレス製のアンカーを打設し、壁つなぎ撤去後はステンレス製袋ナットで化粧表しとする。……設計監理者・管理組合の了解を得る

今回の大規模修繕工事で提案させていただきました外部足場の壁つなぎのアンカーは、各バルコニー、廊下・階段の天井にステンレス製の袋ナットをつけて残しました。次期修繕工事においては、これを利用することによりアンカーの打設音、ほこりの発生や、躯体への損傷を少なくすることが出来ます。
