# 排水工事における

## 浸透雨水枡の単粒砕石の使用ロスについて

東京土木支店真栄会(土木部会)

## 第7回改善事例発表会

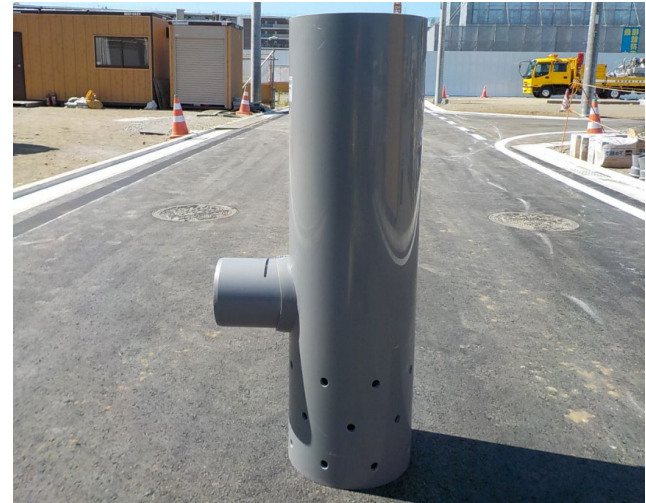
## 雨水浸透柵構造断面図

浸透枿の周りに敷き詰める**単粒碎石**（600×600×600）の出来形が不透明で尚且つコストが嵩む

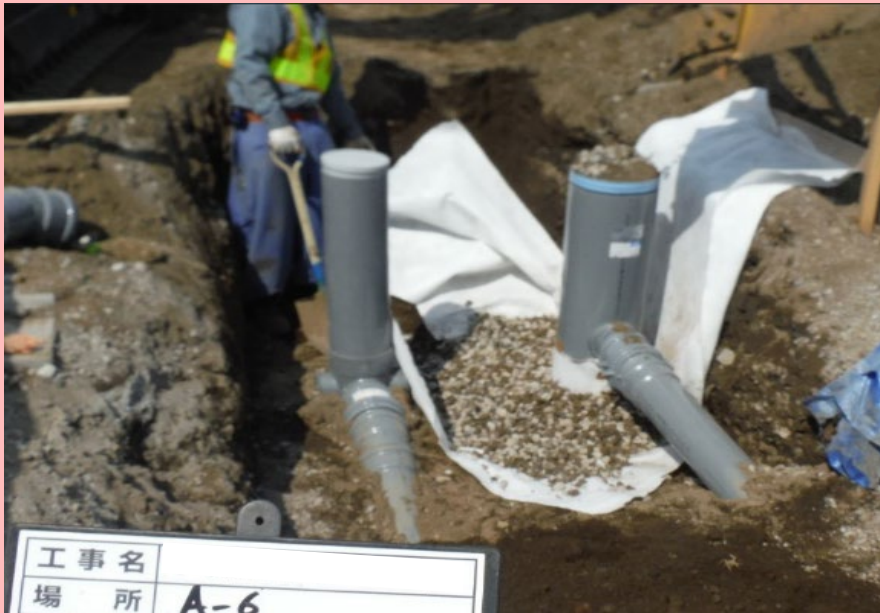
- 1.掘削において他の枿と同時施工する関係上、どうしても掘削幅が大きくなってしまふ
- 2.施工中、透水シートにシガ寄り単粒碎石を上手く包めない
- 3.出来形として綺麗な形で寸法が確保されず、材料の食い込みが懸念される

施工その① 汚水柵と同時施工の場合

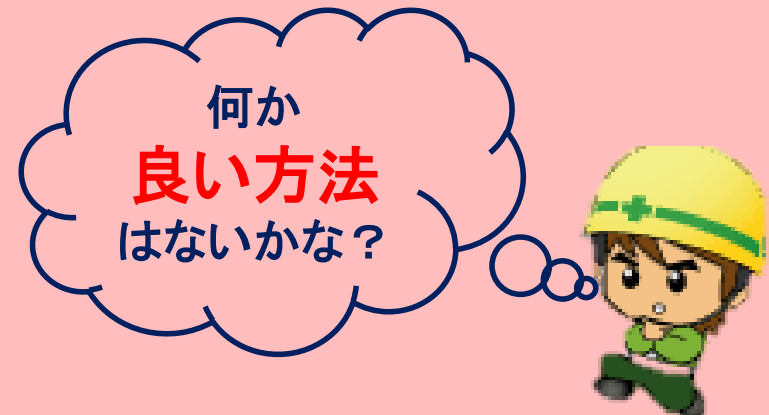
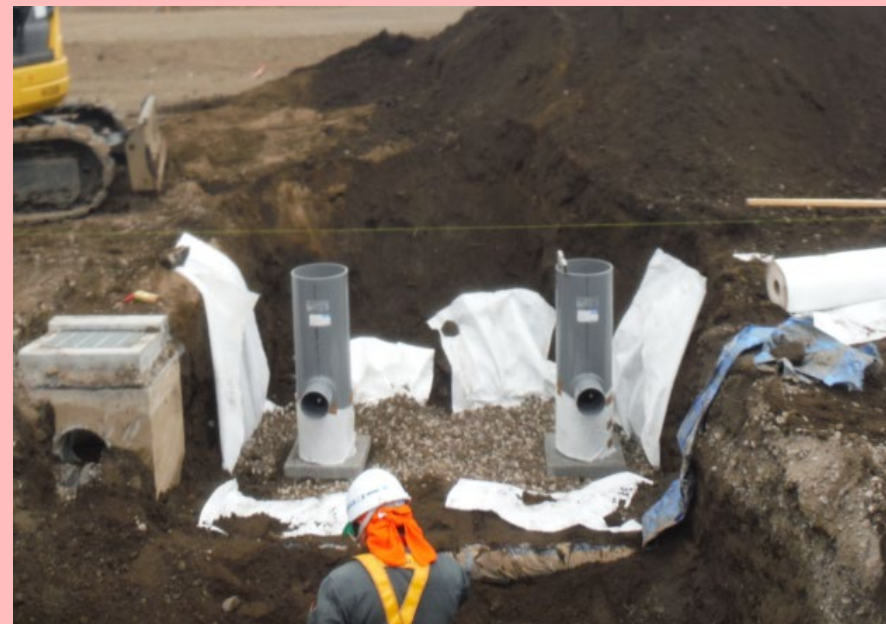
施工その② 浸透柵が横並びの場合

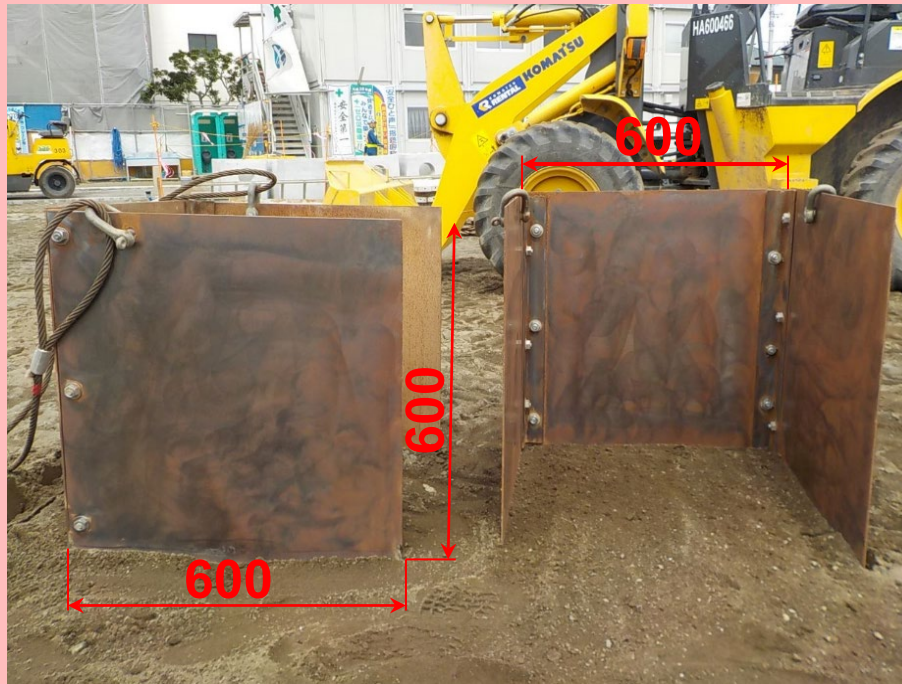
作成完了全景

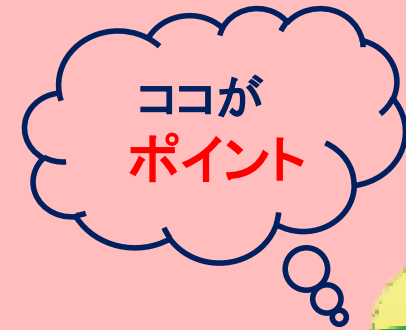
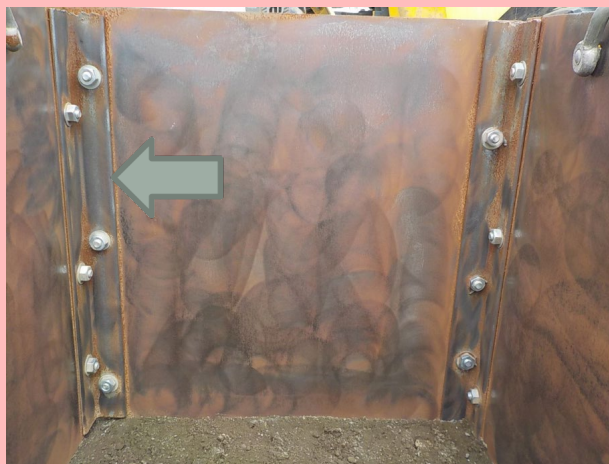
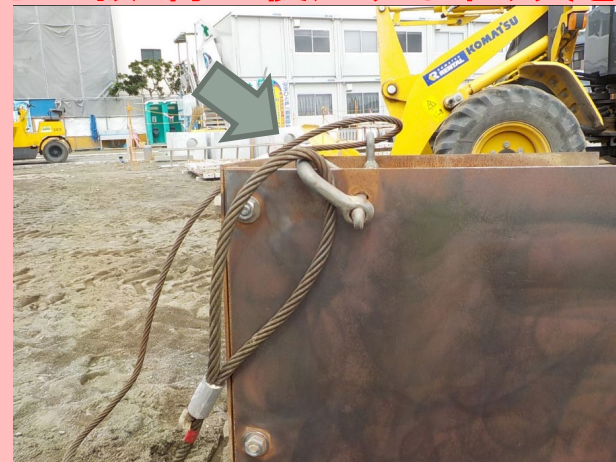
コーナーはL形鋼で補強し  
ボルトで緊結しました

枠を引き抜く際に使用する吊り具をとりつけました

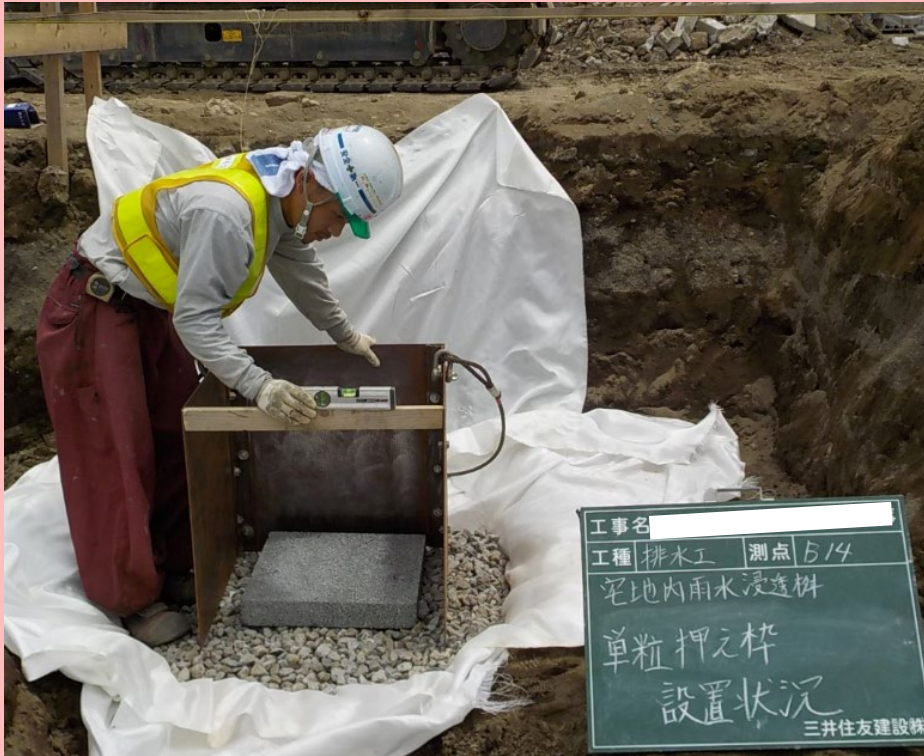
①単粒碎石押さえ枠設置状況

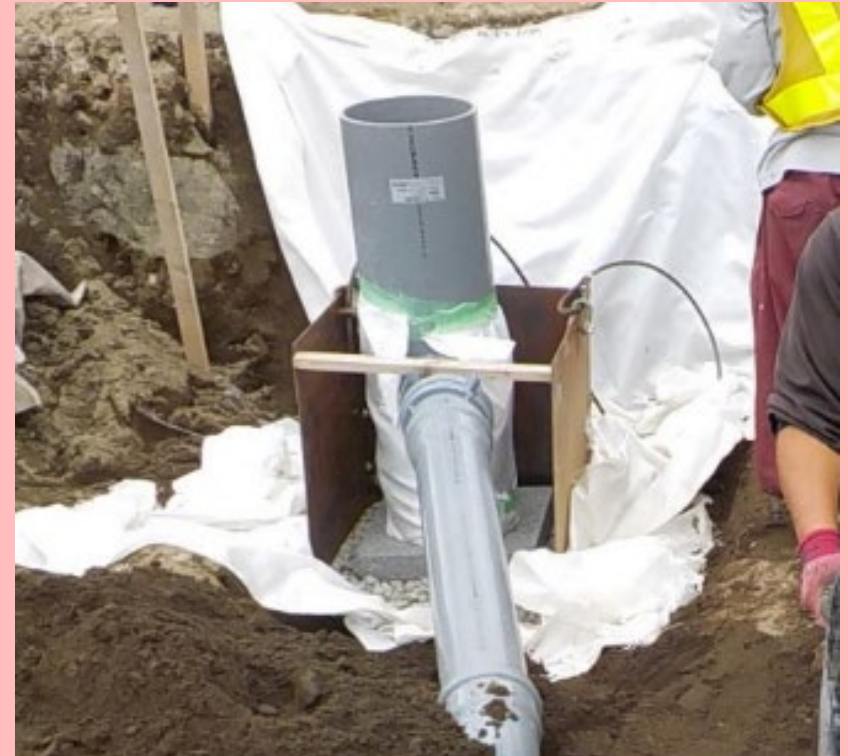
②浸透雨水枡据え付け完了

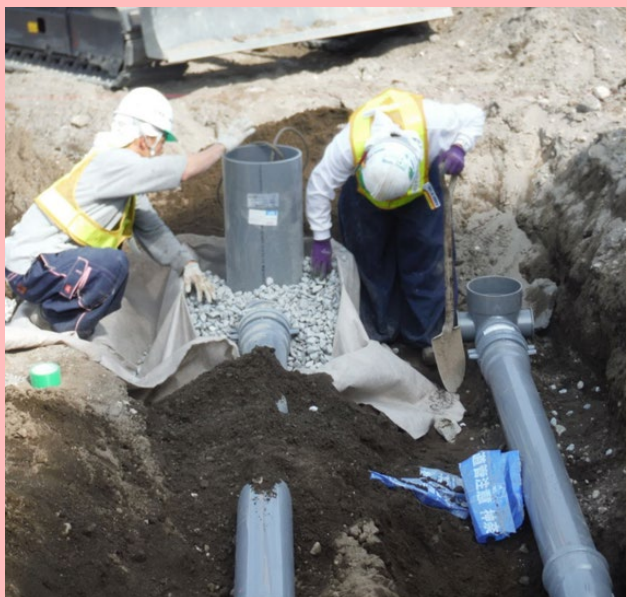
③ 単粒碎石投入

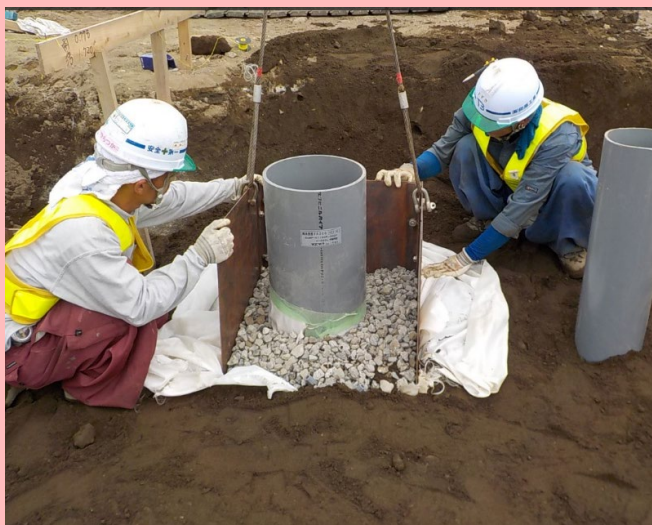
⑤ 単粒碎石押さえ枠引抜き状況

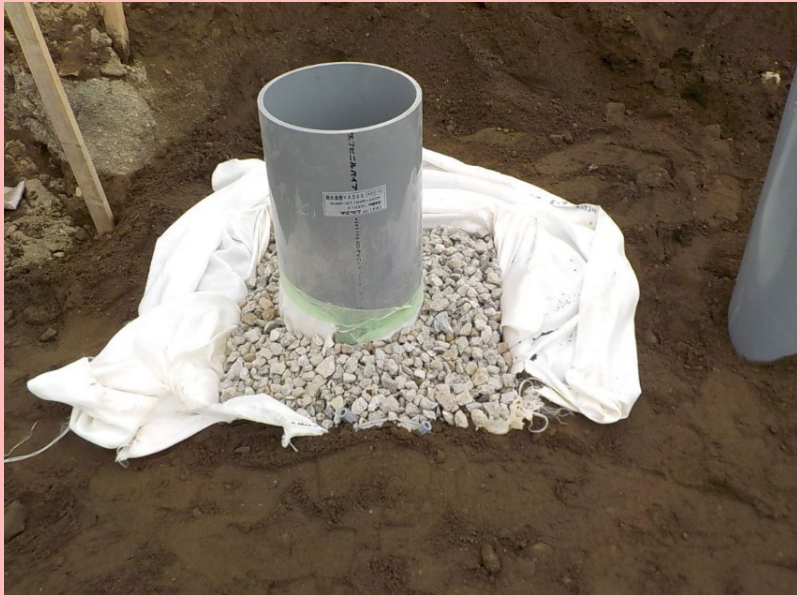
⑥ 押さえ枠引抜き後の状況

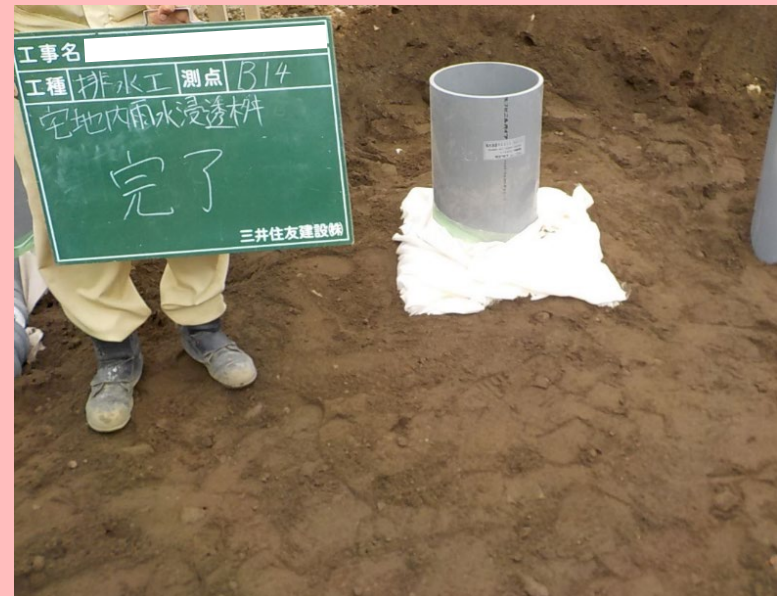
⑦ 上部透水シートを設置し据付完了

- ① 掘削幅が広くても単粒砕石が崩れず、出来形が確保でき記録写真に収めることが出来た。
- ② 透水シートにシワ等が発生せず、容易に施工できた。
- ③ 単粒砕石のロスがほとんど無くなりコストを削減出来た。
- ④ 上記の効果も有ったが施工スピードが思いのほか速くなり工程の短縮にも繋がった。
