【改善事例活動報告書】

共同住宅における 床転がし配管施工後（給水・給湯配管）の品質保持

九州支店真栄会 設備部会
三栄工業株式会社

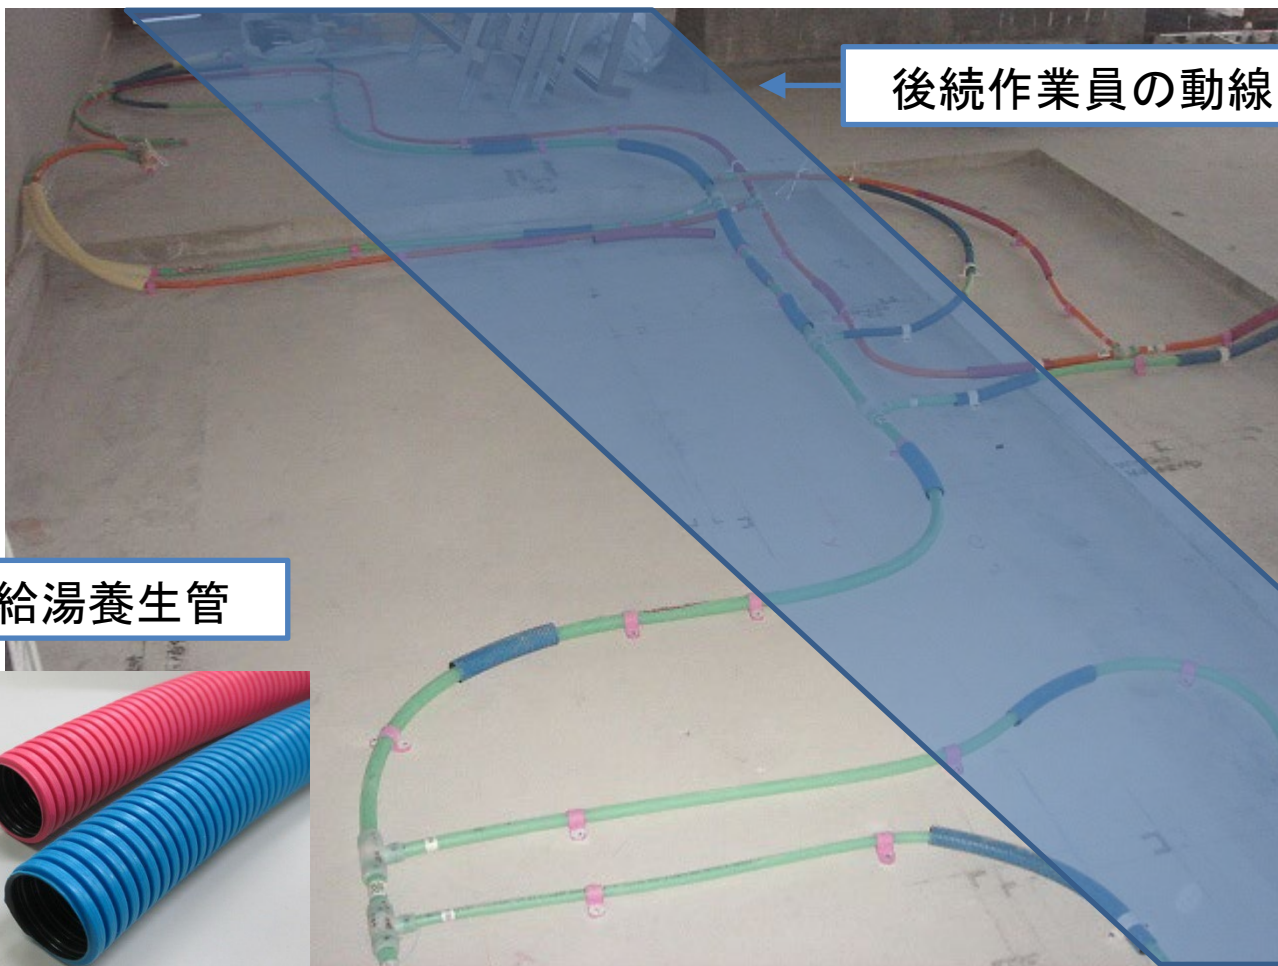
- 配管計画時に養生計画を同時に行い、工場加工の段階で養生管（CD管）も設置する
→養生の脱落防止
- 工場加工段階での同時施工のため、施工手間が発生しない
→コスト削減
- 給水・給湯管と一体の製品になるため、取付けたまま引渡しが可能
→廃材が発生しない

後続作業員の動線になる箇所

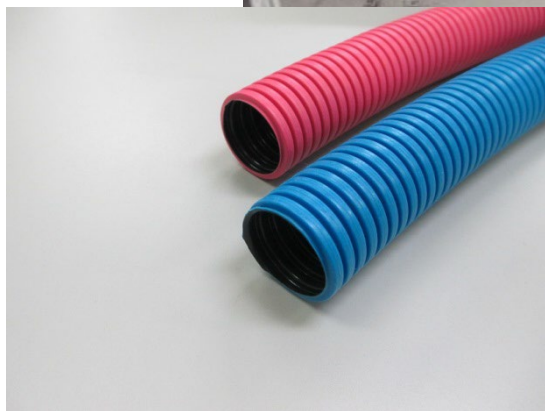
給水・給湯養生管

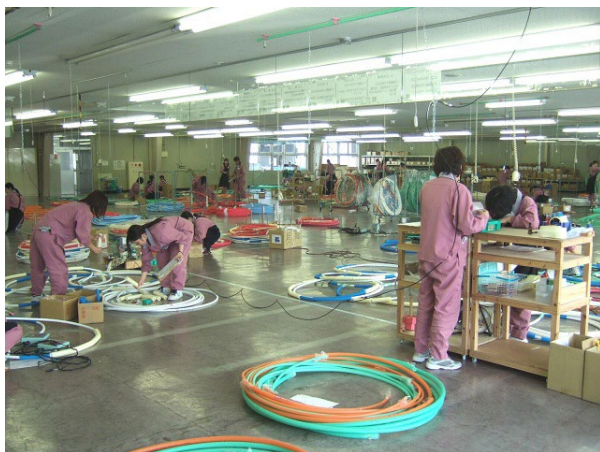
①

● 給水・給湯配管の工場加工と工場出荷までの流れ
