トンネル坑内の重機作業内 立入禁止範囲の見える化

東北支店真栄会 土木部会
株式会社 原工業

「トンネル坑内の重機作業内
立入禁止範囲の見える化」

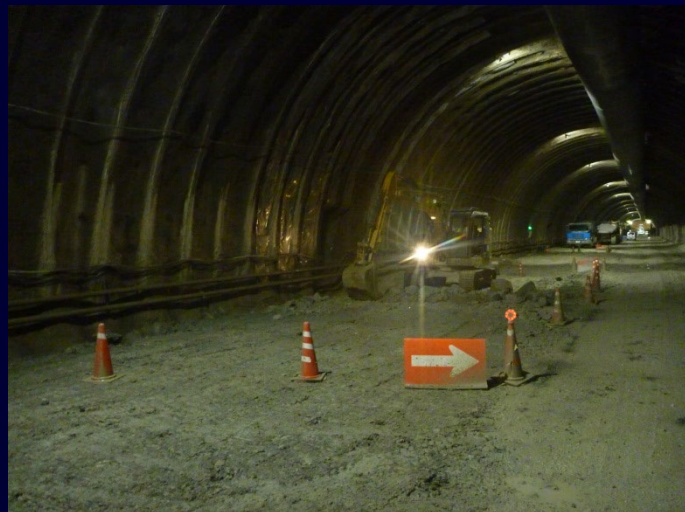
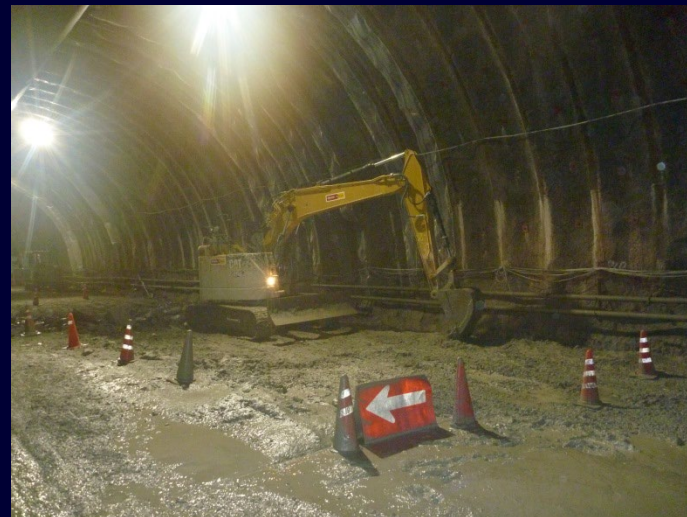
【従来の立入禁止措置】 カラーコーンによる明示

・ 坑内作業

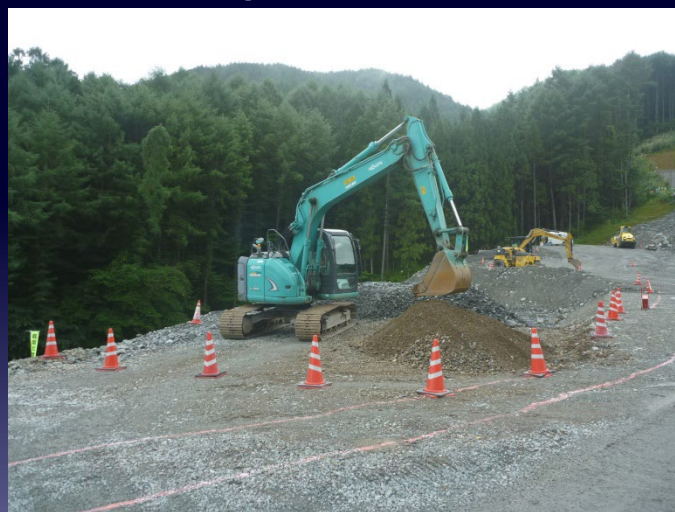
・ 明かり工事

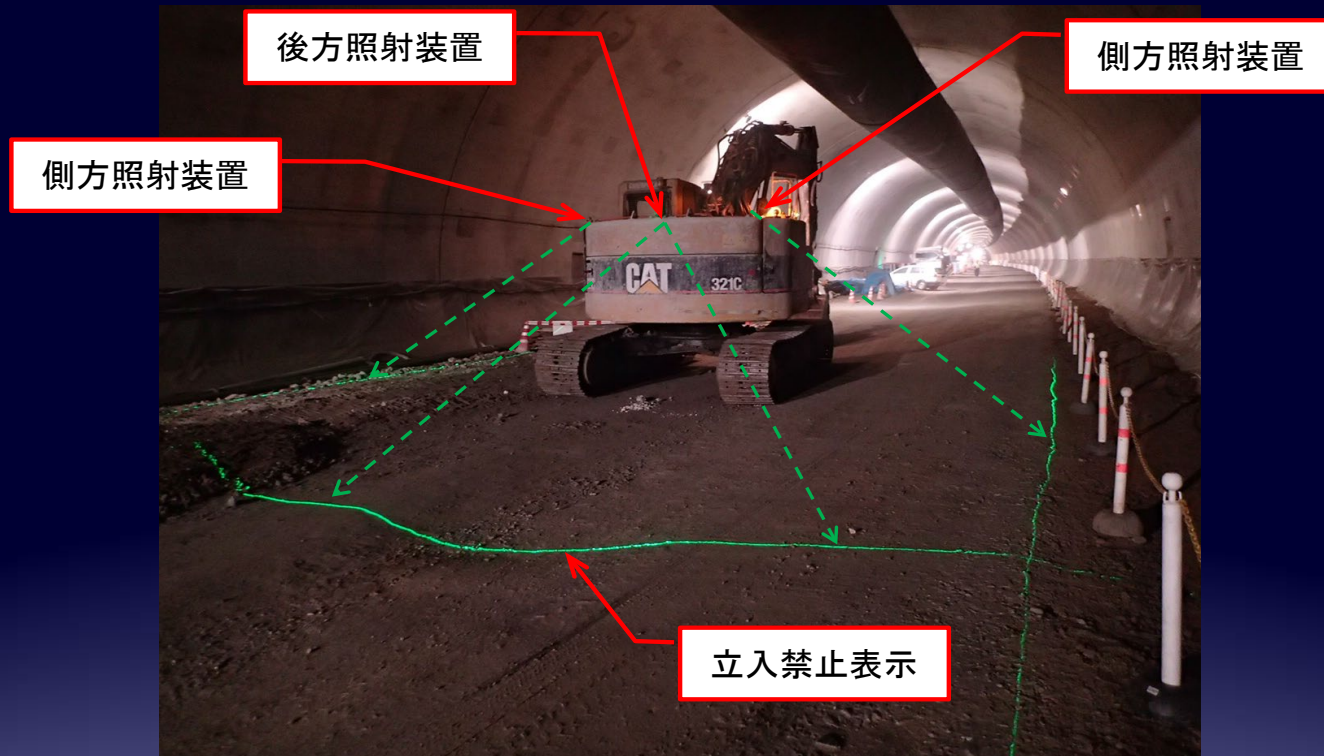
レーザー光線を照射し、立入禁止範囲を明確に明示する。
(重機にレーザー光線照射装置取付)

- ・ **レーザー光線照射装置**を重機の**後方と両側面の3箇所**に**マグネット**で取付ける。
- ・ 装置の**照射角度を変える**ことにより照射範囲を調整し、**現場条件に適した立入り禁止範囲を設定**することが可能である。

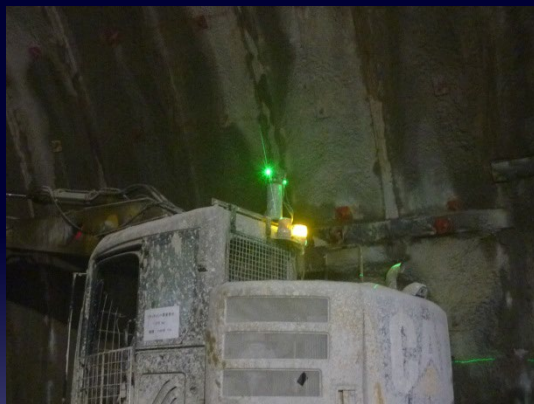
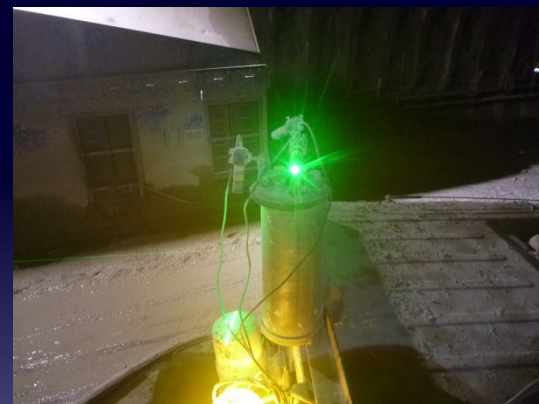
・レーザー光線照射装置の固定

照射装置をボルトにて固定し、発破による振動に耐えることができる様にした。

・レーザー光線照射装置の集約化

レーザー光線照査装置を一箇所に集約することで、粉塵等による汚れを清掃しやすくした。
