騒音作業における連絡合図の改善 (聴覚的・視覚的合図)

広島支店 真栄会 土木部会 積水ヒノマル株式会社 広島支店

1. 工事の概要

当該橋梁は、建設から約40年が経過しており、中性化などによるコンクリートの剥落が発生している。

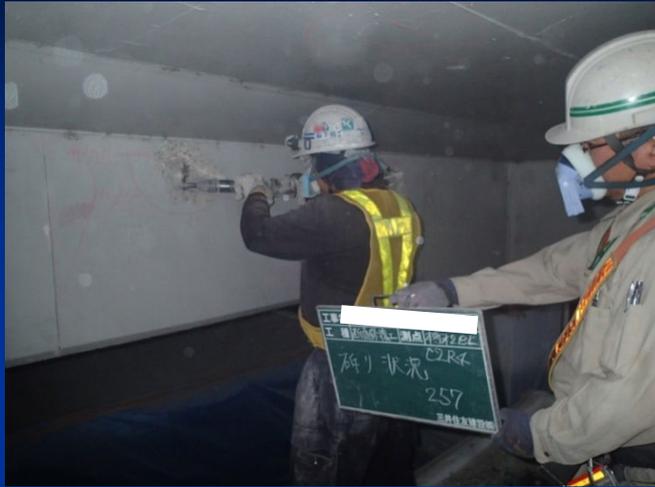
1. はつり状況

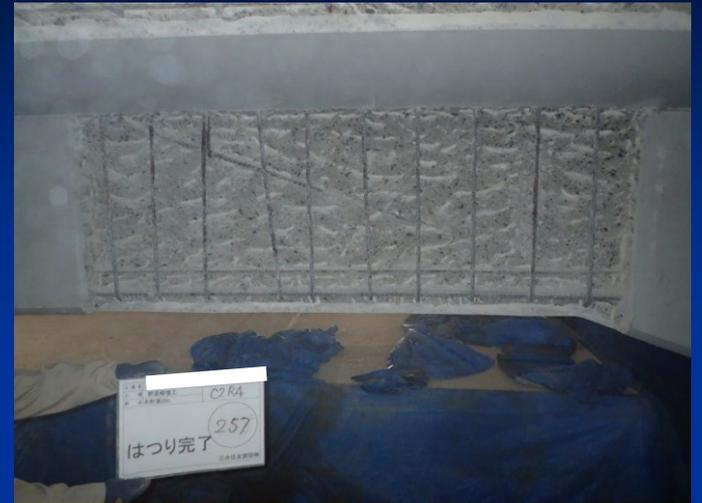
2. はつり完了

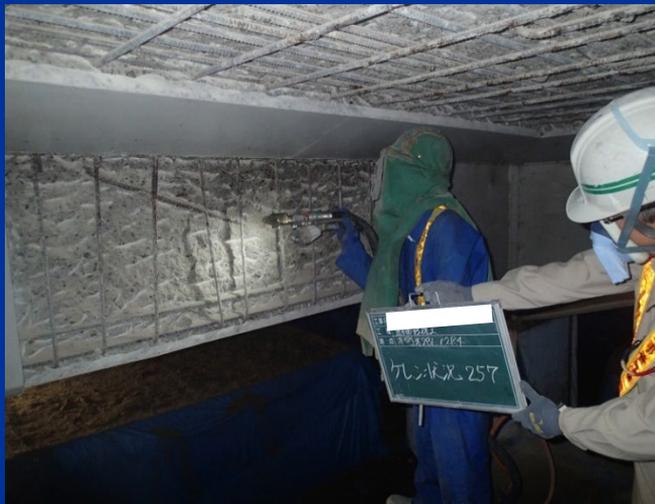
3. ブラスト状況

① 断面修復作業のブラスト作業（鉄筋ケレン）において、**ブラスト作業音が大きい**為、プラントマンがブラストマンからの合図が、聞き取り難い。

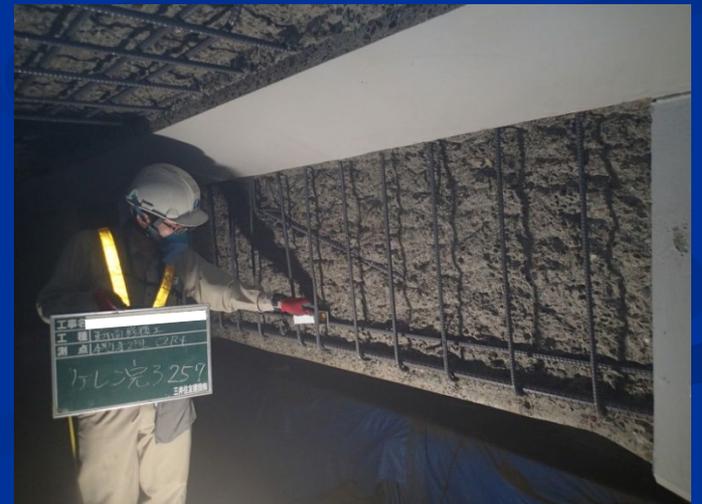
4. ブラスト完了

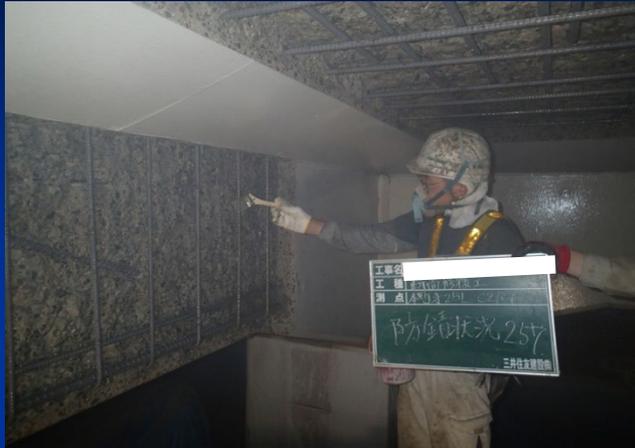
5. 鉄筋防錆状況

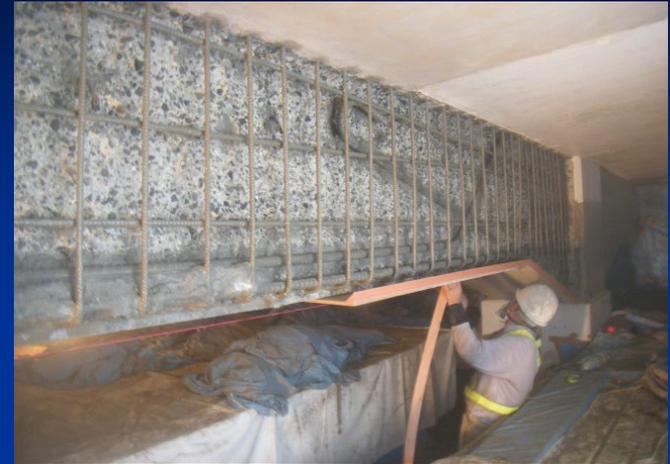
6. 型枠組立て状況

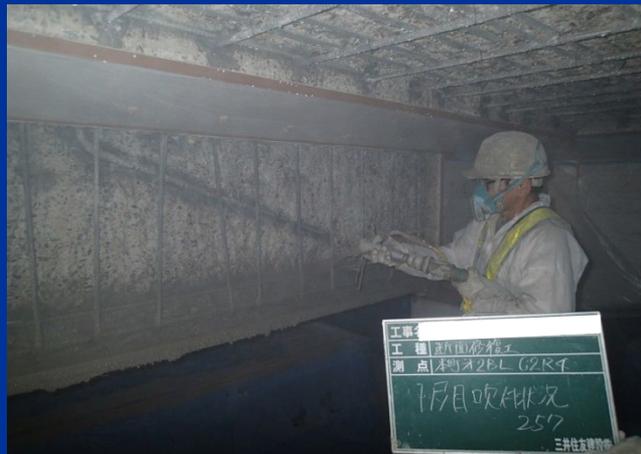
7. 断面修復吹付け状況

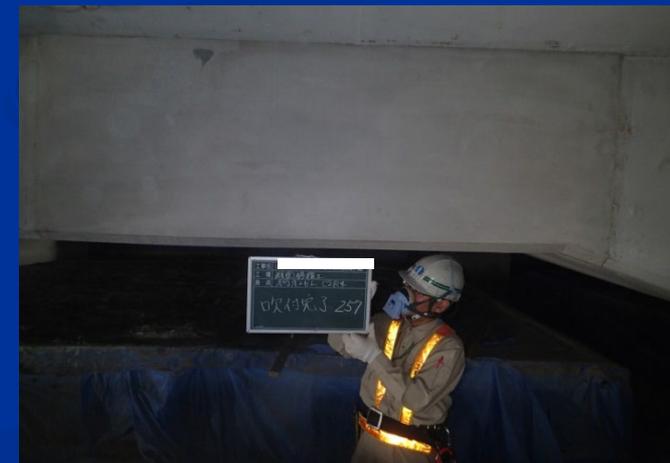
8. 断面修復完了

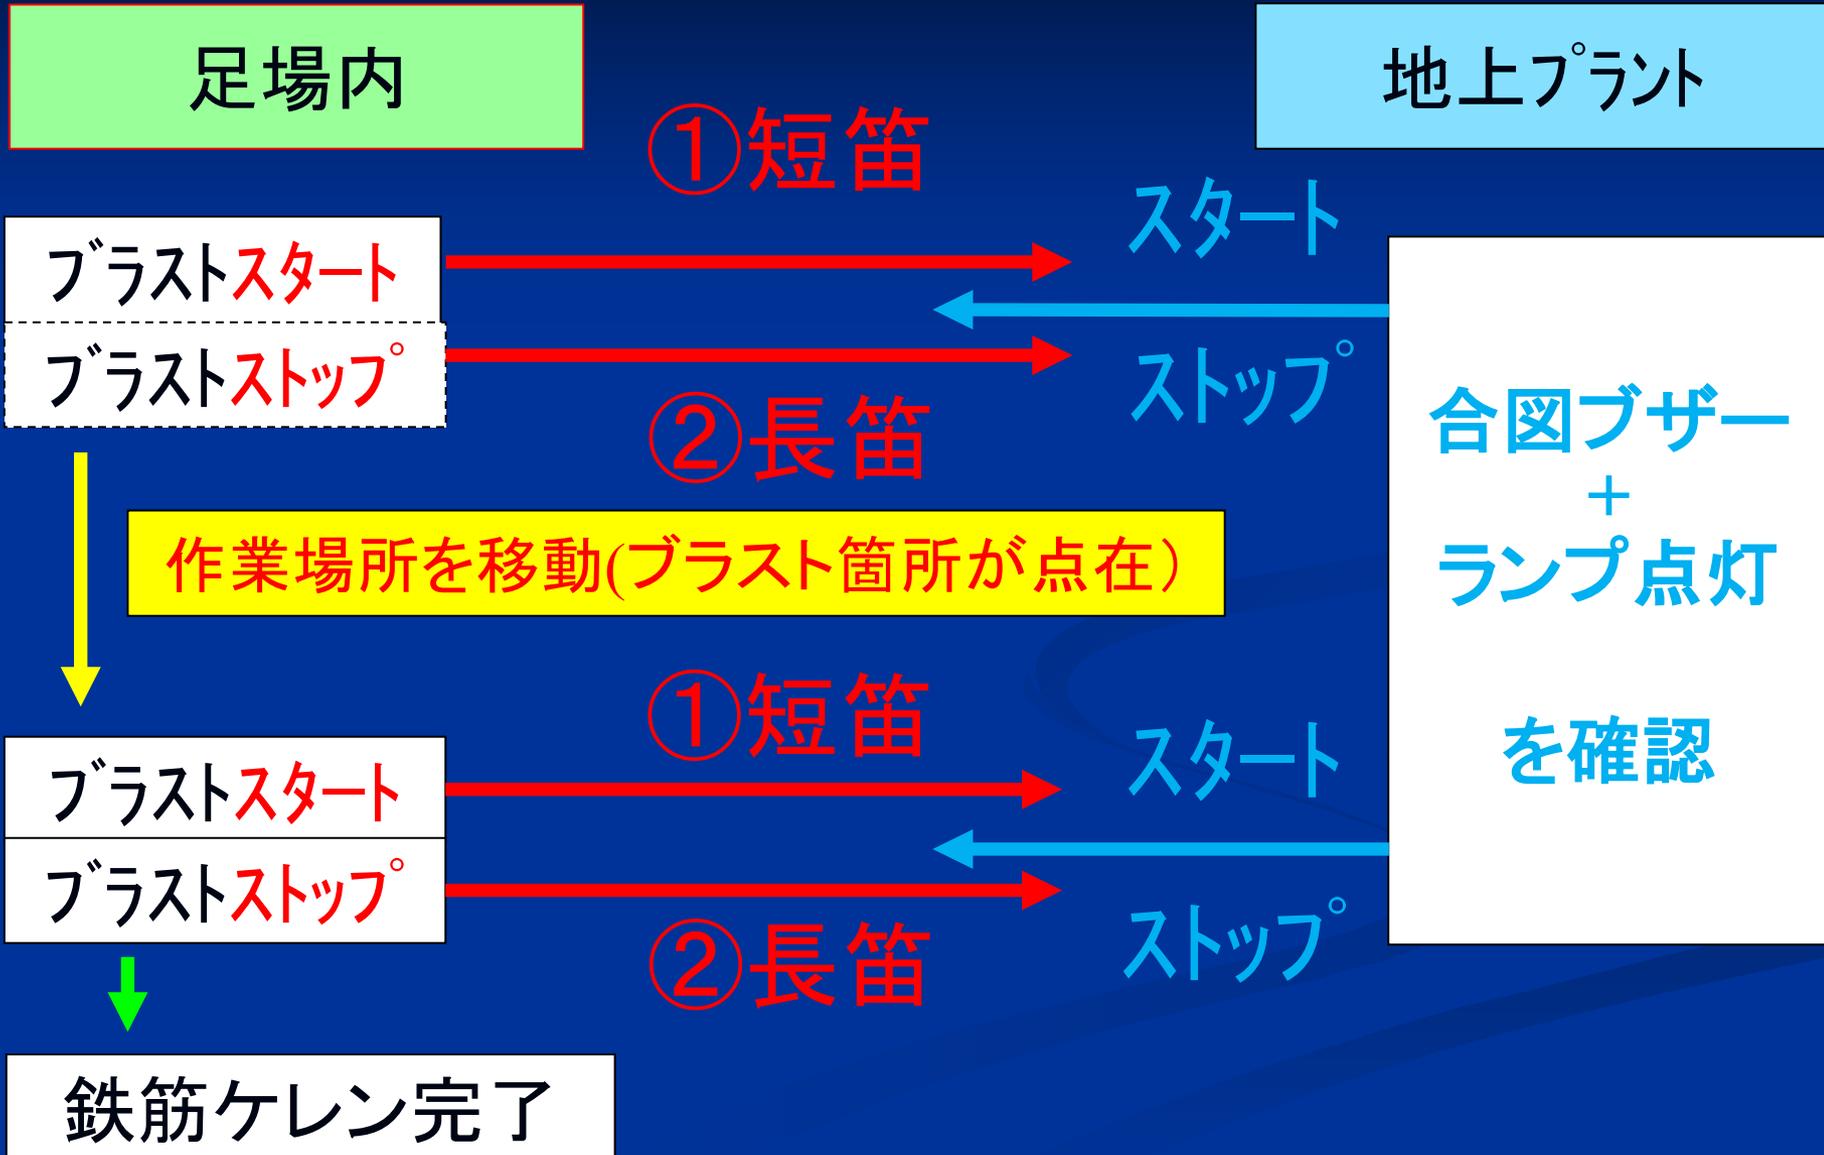
6. 改善提案 フロー図

① 従来：警報器(ブザー) → 音のみの合図

改善：回路にランプを追加⇒視覚的に確認

②合図のパターン化 ⇒ 必要ルールを織り込み
ブザー+ライトを効果的に伝達できるようパターン
化した。

③連絡システム改善

漏電が心配な環境 ⇒ 場内配線を底上げ木箱
へ収納 ⇒ 信頼性・安全性の向上を図る。

① 合図ブザー及びランプ点灯を確認することで、**視認性が向上し、確実に合図を伝達**できる。

②合図の聞き逃しによる**作業中断が無くなり、作業の効率化、時間短縮**に繋がった。
