『RC造格子型天井における品質確保』

東京建築支店真栄会 躯体部会

野島建設株式会社

工事概要

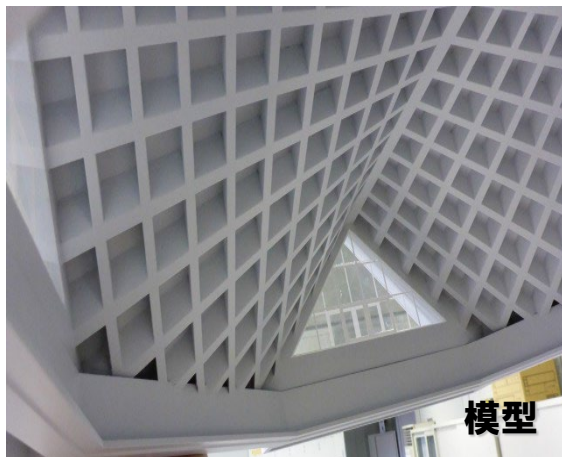
■ 模型を作成して詳細形状を確認

- ・ 部分的な作図を行い、型枠形状図、鉄筋納まりを確認
- ・ 直行する梁底に段差を設けてはならないという設計要求が施工難易度を高めている

→ フレームの3D-CAD化は必須であると判断

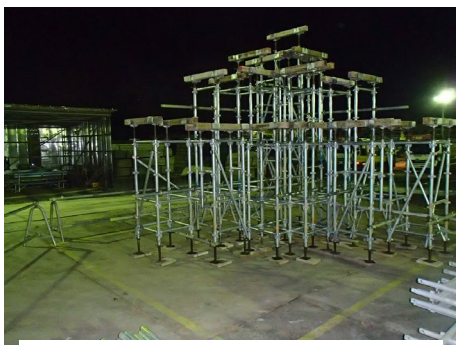
支保工手順検証

- ・ 試験施工において各工種の手順を再検証
- ・ 実際に本施工を行うメンバーで施工を進めた

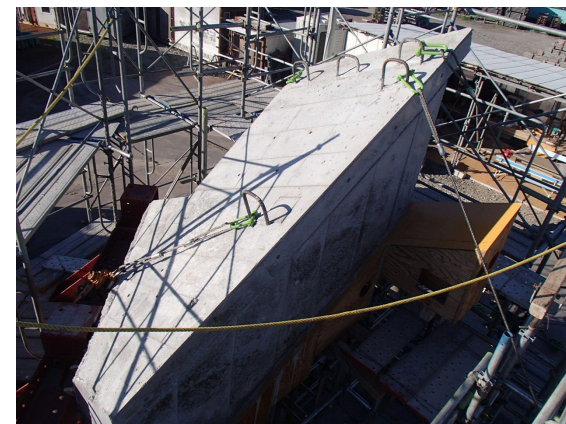
出来形確認

- ・ 同時に各種試験を行い技術的検証を行った
