製品倉庫に於ける防虫溝の改善

四国真栄会 仕上部会
株式会社 タステム.

工事概要

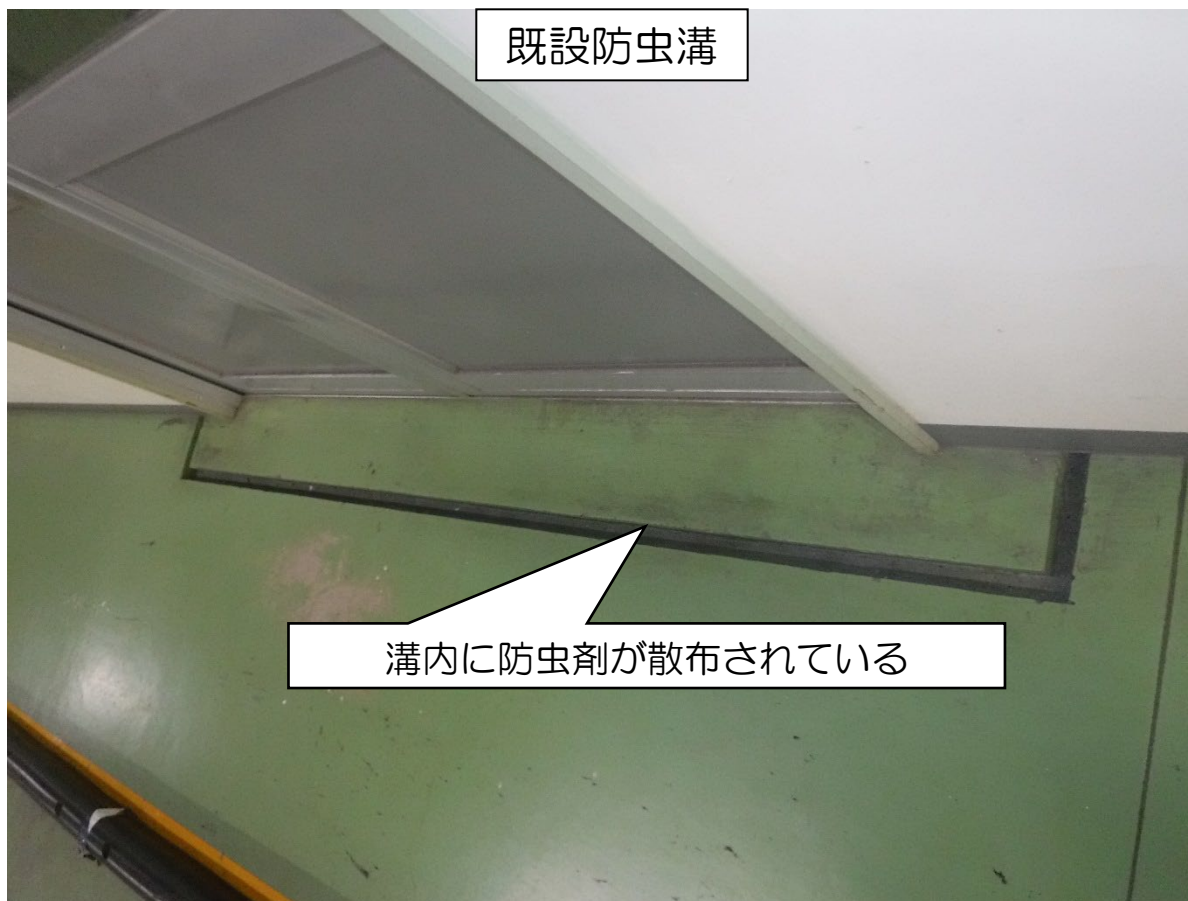
改善事例（既存防虫溝）

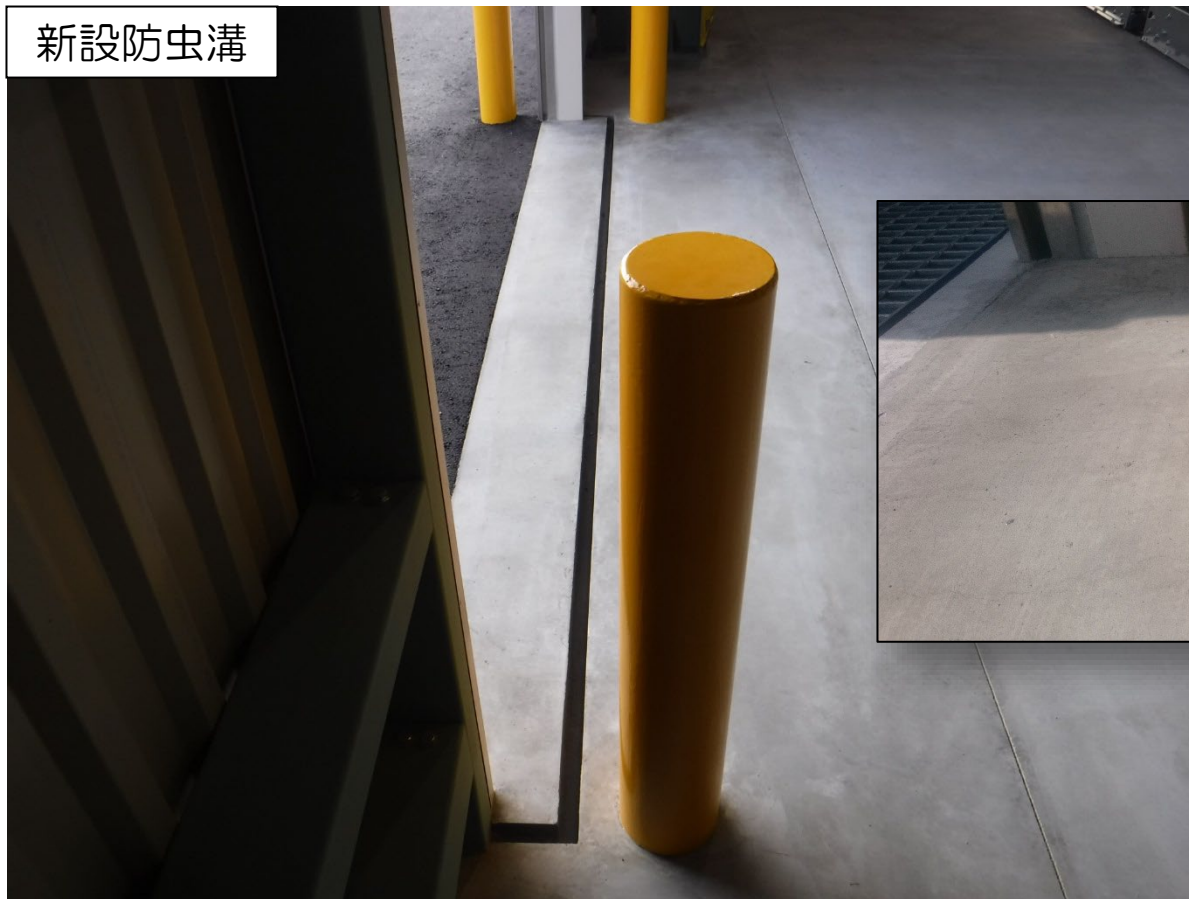
改善事例（新設防虫溝）

■改善効果

1. 施工精度

- 工場での鋼板曲げ加工の為、施工精度向上

2. 作業工程

- 鋼製溝取付の1工程のみ、工程の短縮

3. 耐久性

- コンクリートの出隅が無い為、耐久性向上

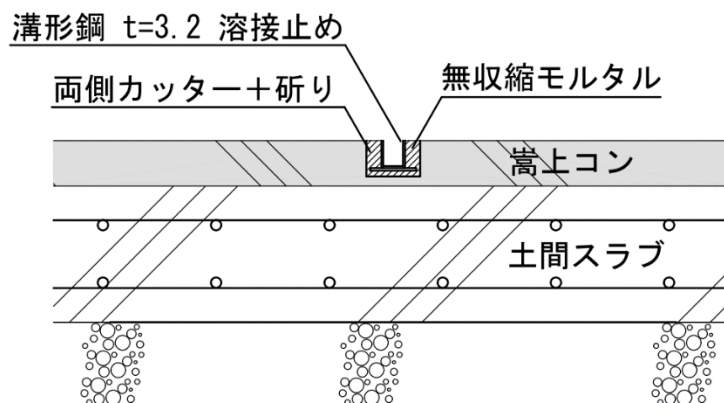
既設改造案

- 今回増築工事で採用した防虫溝が、発注者から評価され、今年の冬に工場内の既存の防虫溝を改造する依頼が来ております。
- より耐久性を向上させる為に、3. 2mmの溝形鋼を使用する提案をしています。
