法面整形工における 法面勾配指示器の改善

北海道支店真栄会 土木部会

日重建設株式会社

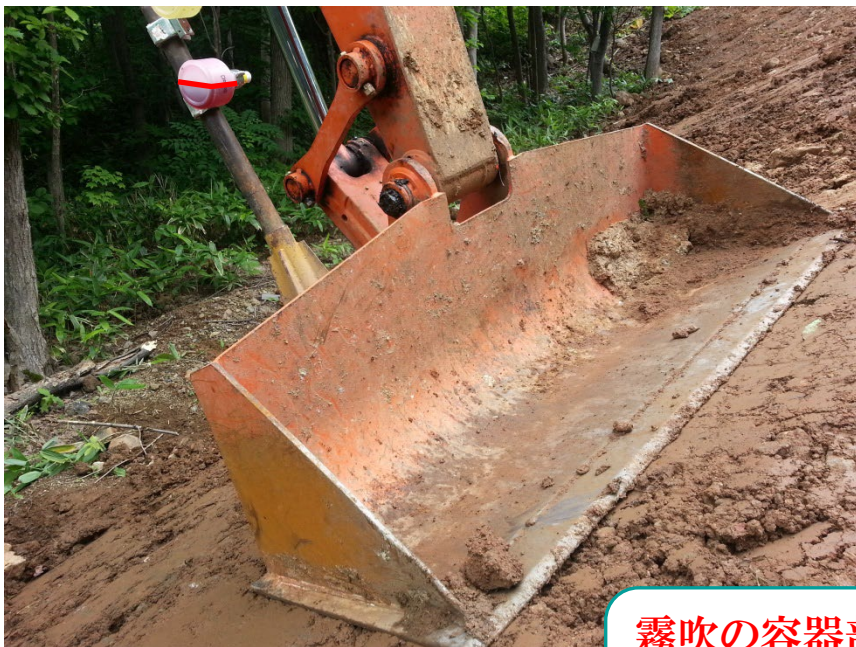
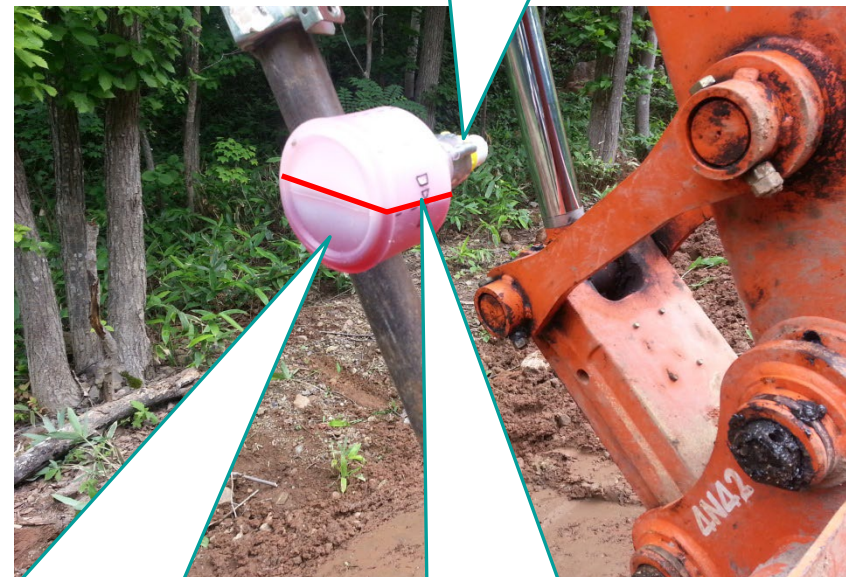
【従来の法面勾配指示器】

法面バケットに装着状況(手製)

取付には、単管用クランプを加工し使用。

霧吹の容器部分を利用。
中身の液体は、地球環境保護の
観点からバイオOILを使用。

OIL面とラインが合うとバ
ケットの角度が設計勾配
にあることが確認できる。

従来は手製の簡易な勾配指示器を利用していたため、下記に記す課題がありました。

1. 視認性が悪い
2. 器具がズレやすい

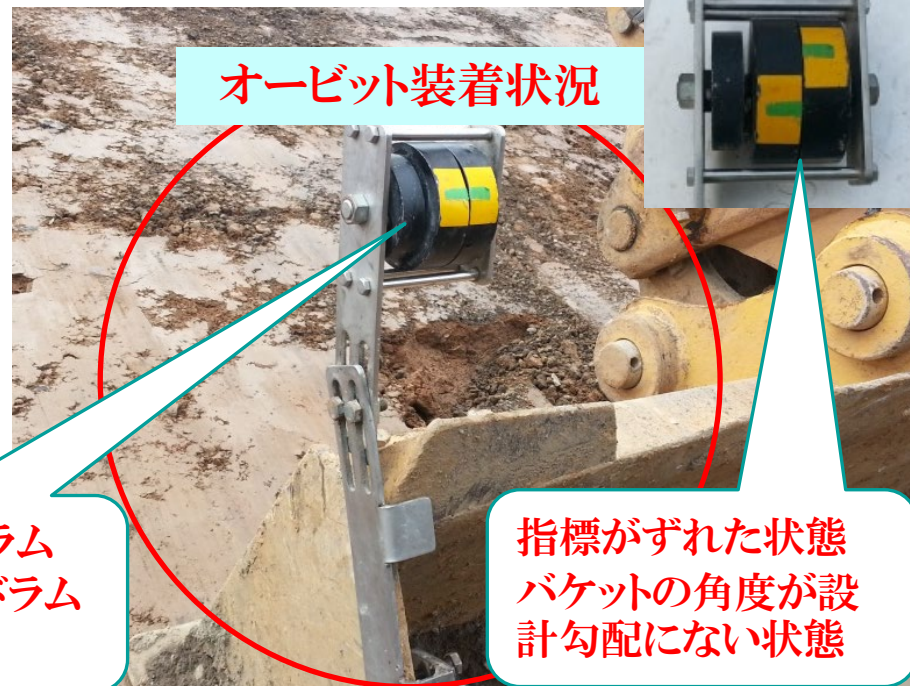
オービット装着状況

指標がずれた状態
バケットの角度が設計勾配にない状態
