スリープ工事の管理値 見える化

川本工業(株) 本社事業部

— 工事概要 —

- 用途：共同住宅（省令40号仕様）
- 建物概要：2棟 RC基礎免震造（地上31階 総戸数606戸）
- 延床面積：(A) 33,609.17m²、(B) 33,614.34
- 建築面積：(A) 2,500.73m²、(B) 2,509.37 m²

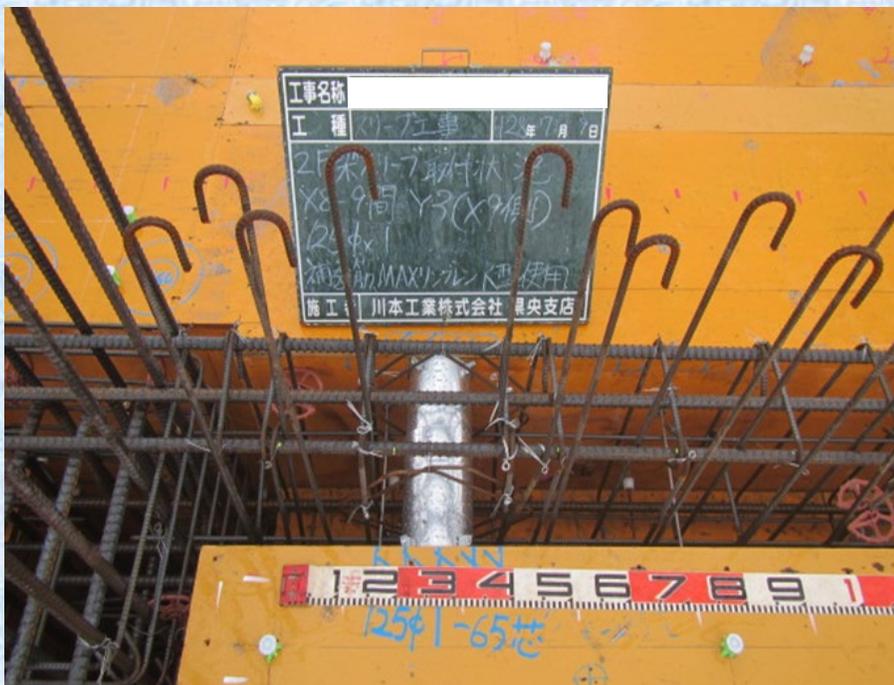
シングルチェック

図面にスリーブ情報や
補強筋情報を記載

現地に職人が墨出

チェック

現場担当者が確認

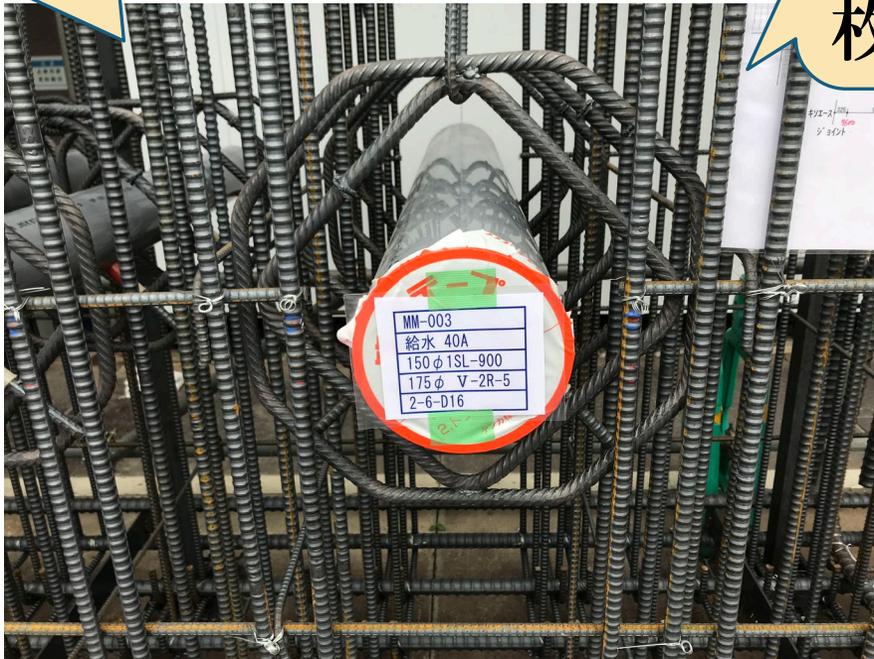
提案スリーブ情報共有実施状況 ～地組梁

スリーブの両端に貼り付けて、
どちらからでもスリーブの情報
が確認できるようにしている

取付後にも補強筋の
種類及び
枚数の確認が出来る

管理写真を撮ったらタグを剥がします。
写真を撮り忘れていても現場
作業員から
「ここ撮ってないよ！」って教
えてもらえます。
『見える化』のおかげです。

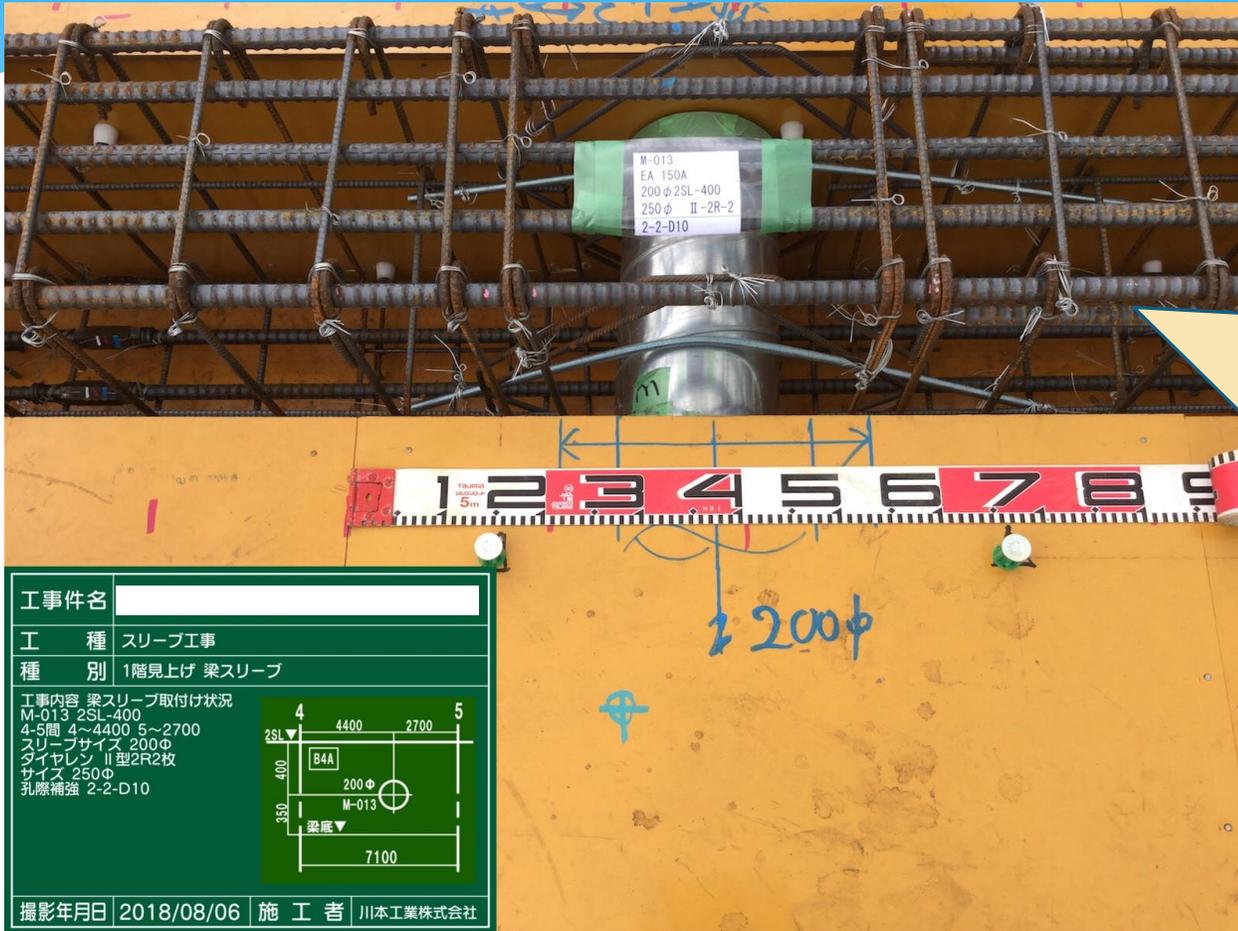
提案スリーブ情報共有実施状況 ～梁落とし

スラブレベルに貼り付ける為、
施工担当業者だけでなく
他業者や管理者からも
容易に目視にて
スリーブ確認が行える。

在来スラブが出来たら墨
出し時にタグを貼ります
タグを貼るときに墨出し
忘れも確認できます。

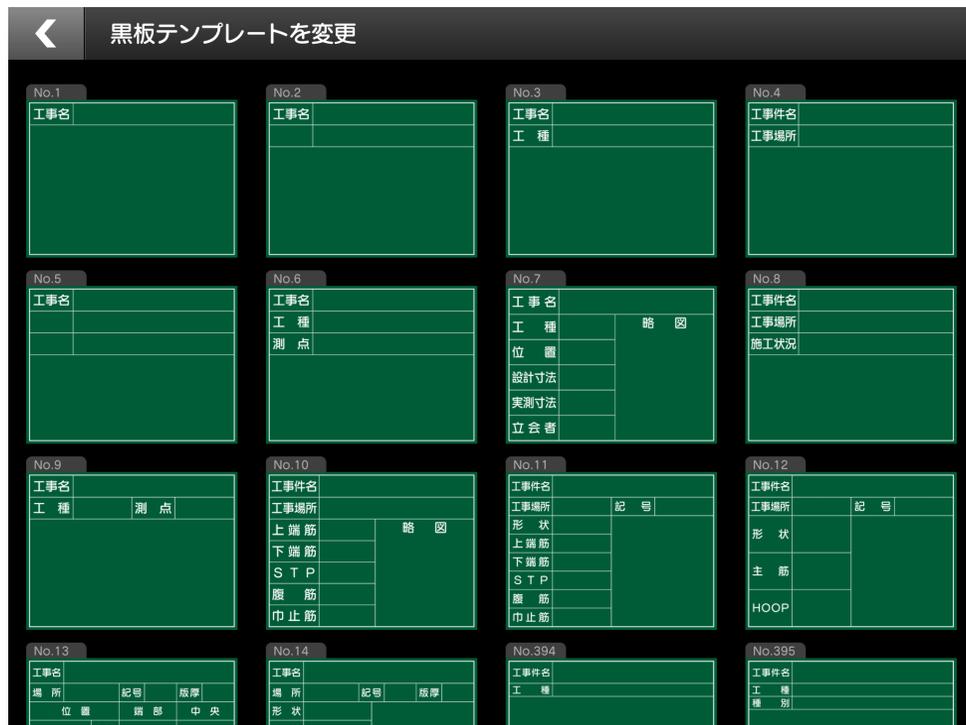
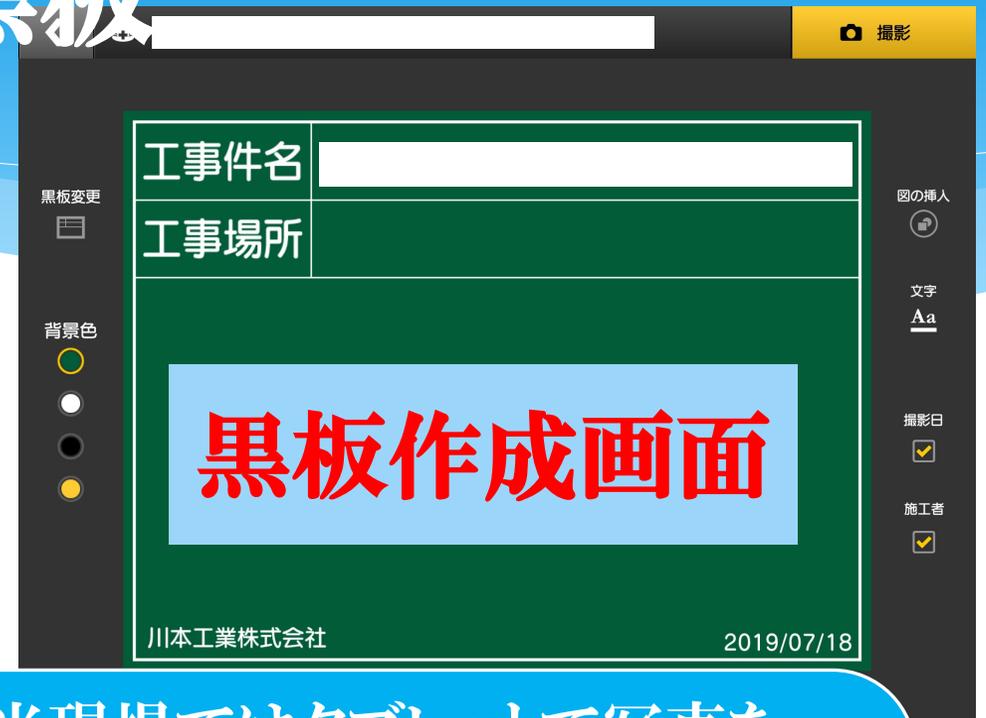
その他実施状況～電子黒板

当現場ではタブレットで写真を撮っており電子黒板を使っています。
タブレット使用により事前に事務所で黒板作成ができ経験の少ない担当者でも撮り忘れが少なくなります。

- 施工図及び承認図にも同じ情報表示を記載し、監理者・施工者・作業員全てが情報の共有ができた。
- 地組梁のスリーブ時は、両端にスリーブ情報を掲示する。検査後に掲示を取り除くことでスリーブの確認が終わったことを明示するルールとした。
- 当現場ではコンクリート打設前だけでなく打設後出来型検査をおこなっており電子黒板を使用することで情報の見える化、電子黒板等事前準備によるスリーブ写真の撮影時間短縮、データの転用効果による黒板作成時間の短縮及び撮影写真の平準化の効果があった。
