改善事例紹介

# ベンドキャップ用外壁貫通部止水 処理方法と貫通ダクト固定方法の改善

四国支店真栄会 設備部会  
ダイキンエアテクノ株式会社 四国支店

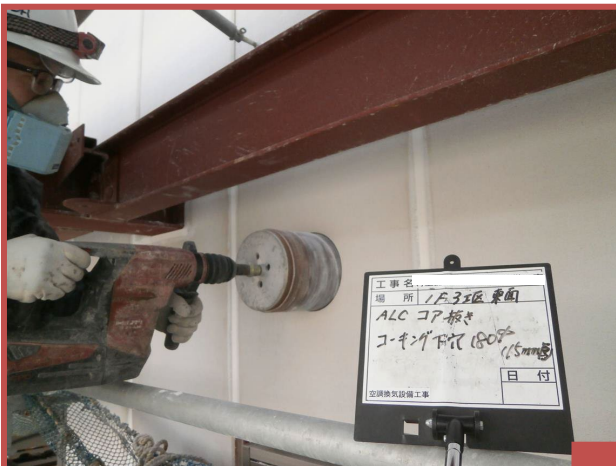
1.  
外部から深さ15mm  
までダクト径1サイズ  
UPで切込みを入れる

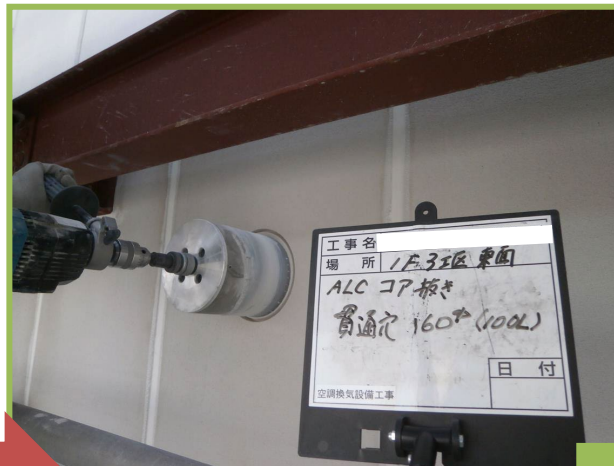
2.  
ダクト径+10mmで  
残りのALCコア抜きを  
行う

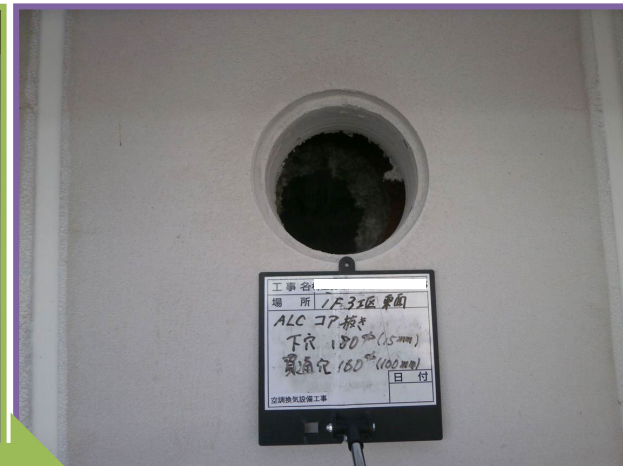
3.  
シールシロが  
できるように削り  
ブローにて清掃  
ALCコア抜き完了

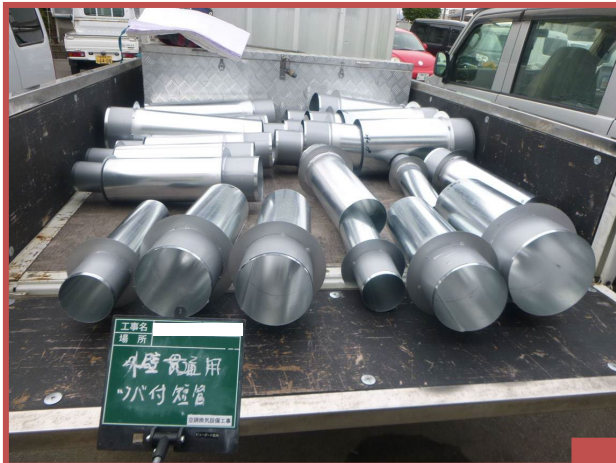
1. 外壁貫通用ツバ付き貫通スリーブを製作する

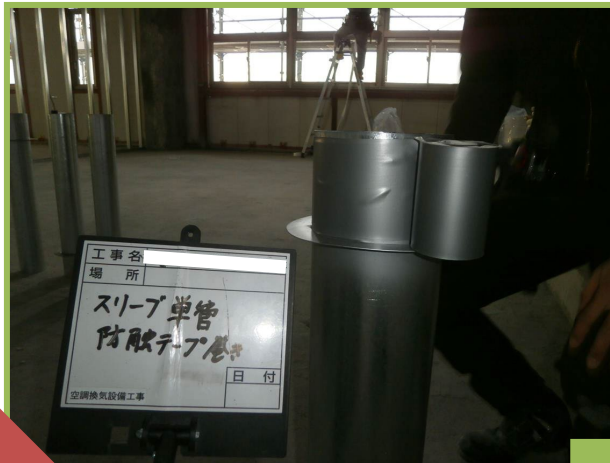
2. スリーブ単管に防蝕テープを2重巻きする

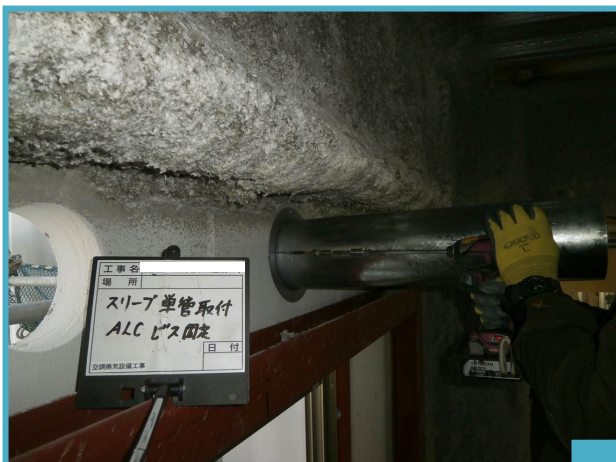
4. ALCビスにて  
3ヶ所固定(100Φ)  
勾配の確認を行う

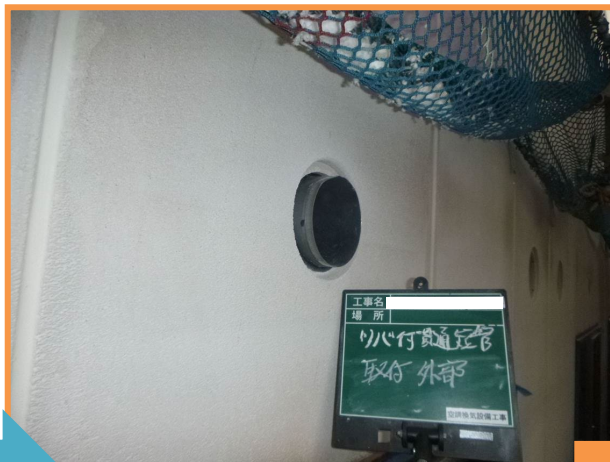
5. 屋外側単管取付状況  
※外壁の厚み仕上げを  
考慮して単管を製作  
し取付を行う

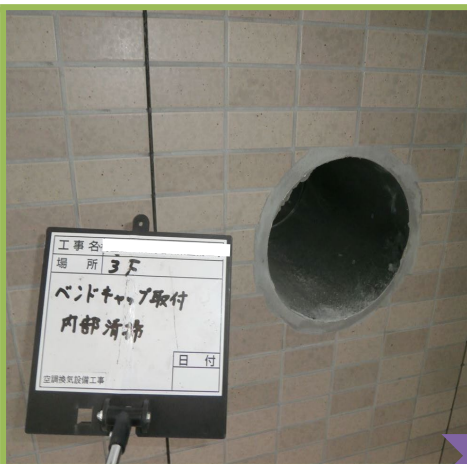
7.  
ベントキャップ  
取付前  
シール処理
