R2年度（第11回）協力会社改善事例発表会

高所作業の排除と生産性向上

三井住友建設株式会社

YCG福島株式会社

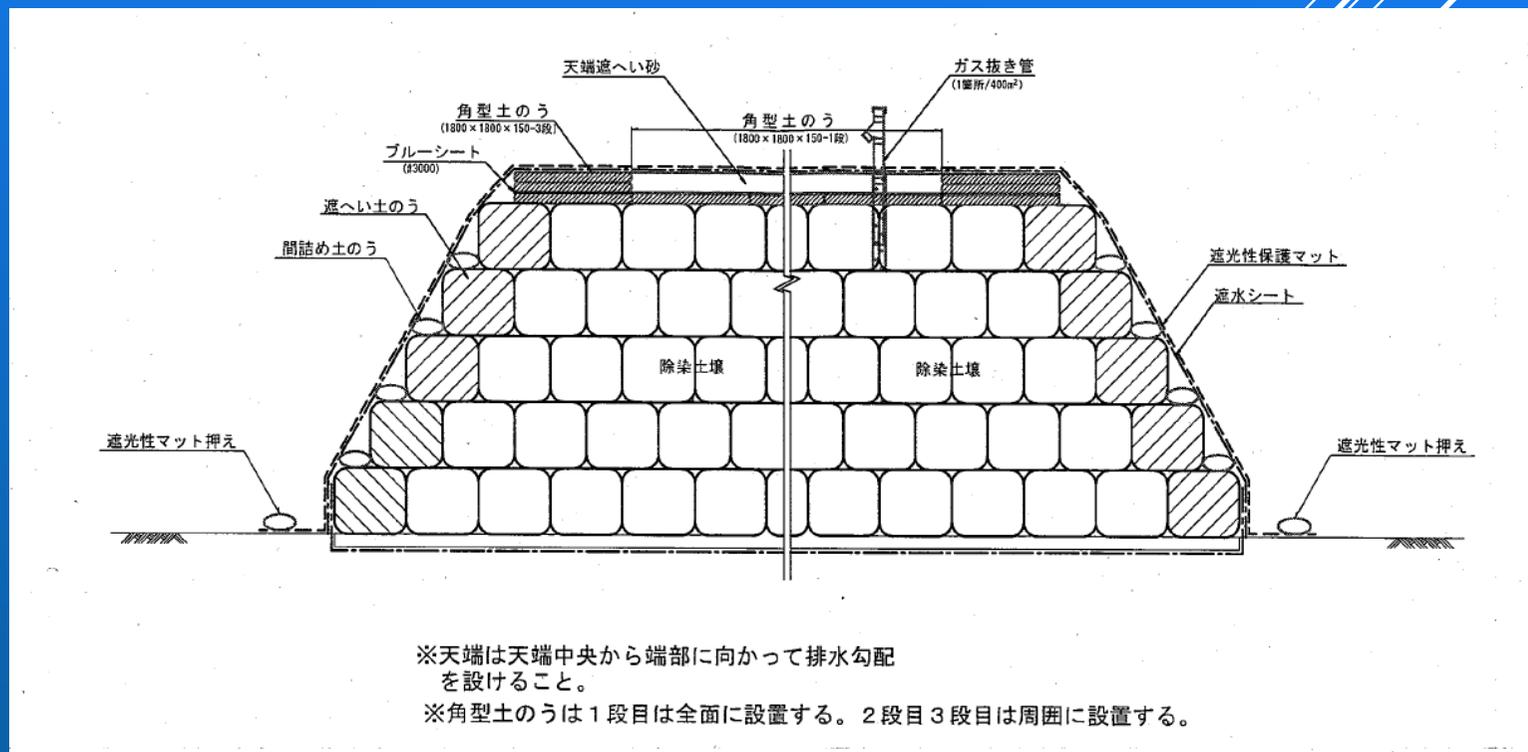
1) 施工詳細(標準断面図)

積込フロー

側面遮蔽土のう積込

↓
除去土のう積込

↓
間詰め土のう(高さ・隙間の調整)

↓
側面遮蔽土のう見込

↓
上部角土のう積込

↓
ガス抜き管設置

↓
ブルーシート・天端遮へい砂

↓
遮水シート・遮光マット

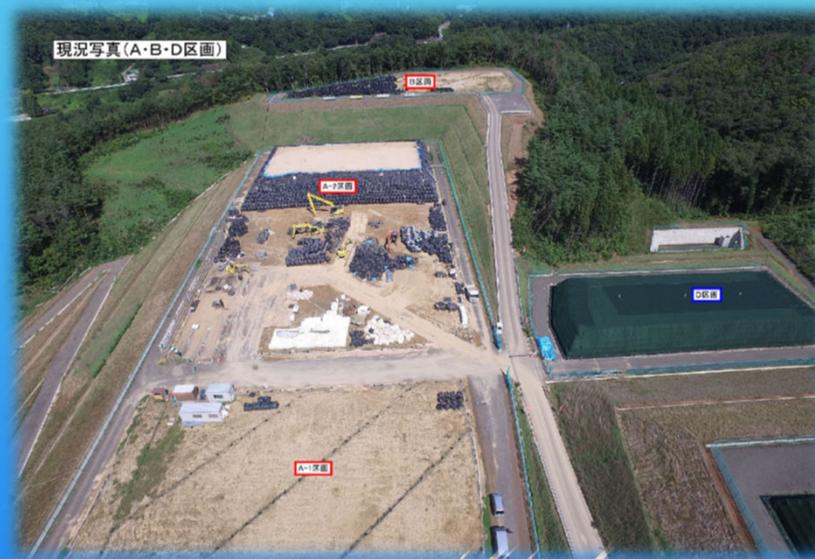
3.改善事例

フレコン据付作業において、**最大7段積み地上高約7m超(標準5段)**を進めるにあたり、作業員の**高所転落災害**及び**フレコン凹凸上での移動時の躓き・転倒災害**発生が危惧された。また、安全施設としての昇降設備、転落防止の親綱先行設置や、躓き防止の網板配置といった、**本作業に包含されない仮設作業が発生し身体的疲労の増大、作業効率低下に伴う生産性の低下**が発生。

このことから、作業員の更なる安全の確保、身体的疲労の低減及び作業効率UPによる生産性の改善策の必要性に迫られ、**自動玉外しオートフック**を採用するものと致しました。

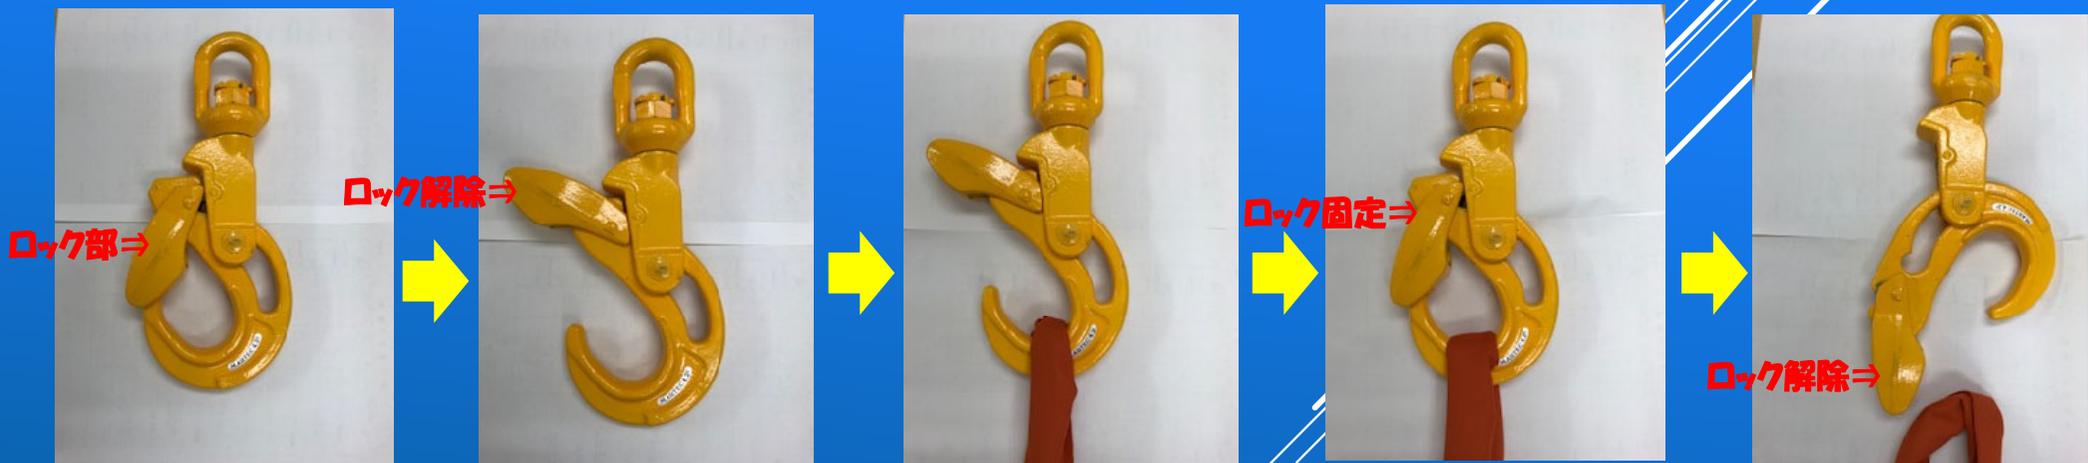
TH オートフック

クレーン操作で自動玉外しができます。狭所・高所での荷下ろし作業に最適です。

名称	使用荷重 (t)	寸法 (mm)						質量 (kg)
		L	B	G	H	F	E	
TH-13-8S	4.2	330	60	32	43	20	41	5.5

フックセッティング前

セッティング
(フックロックを解除する)

玉掛け
(フレコン荷吊り紐をフックに掛ける)

玉掛け
(フックロックを固定し吊り荷巻き上げ)

自動玉外し(吊り荷を据付しフックを巻き下げるとロック解除しフックが外れる)

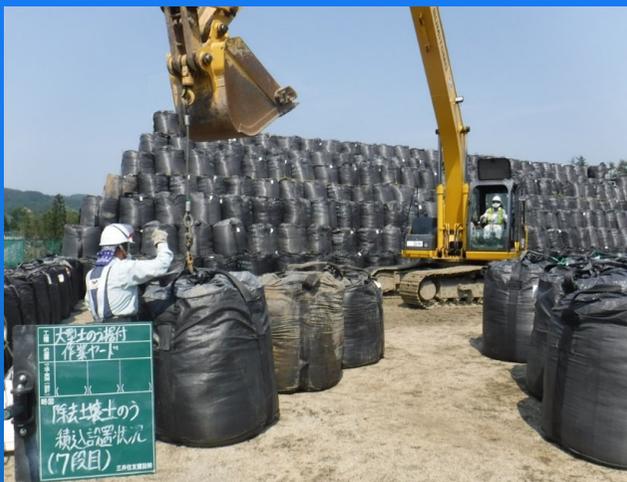
玉掛状況
(玉掛け1名)

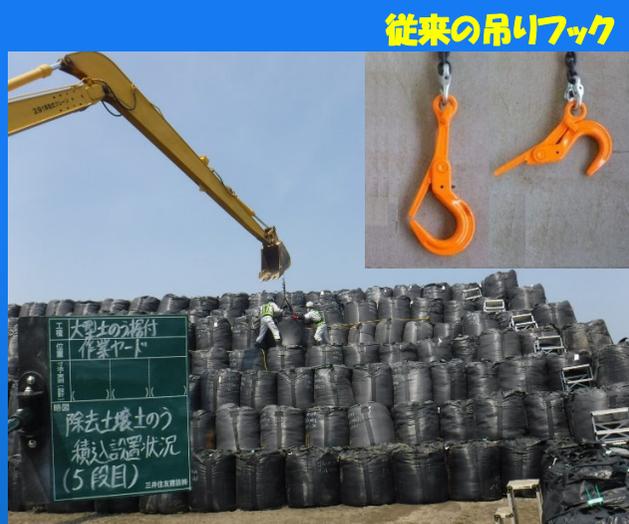
フレコン据付状況
(玉外し2名)

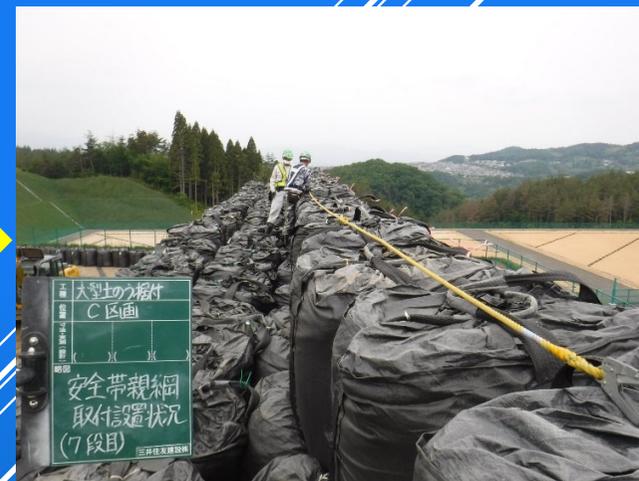
上部据付状況
(高所作業+フレコン
上部凹凸躓き転倒
のリスク大)

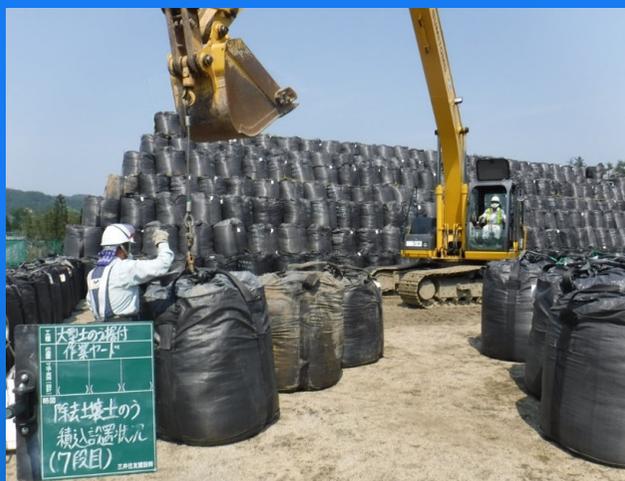
玉掛状況
(玉掛け1名)

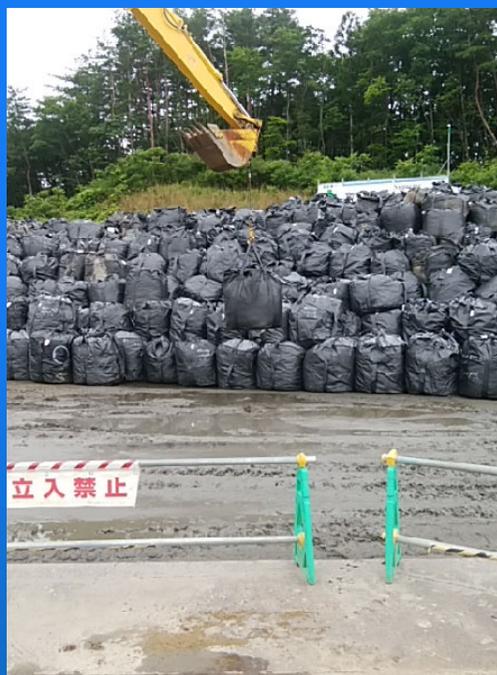
フレコン据付状況
(玉外し0名)

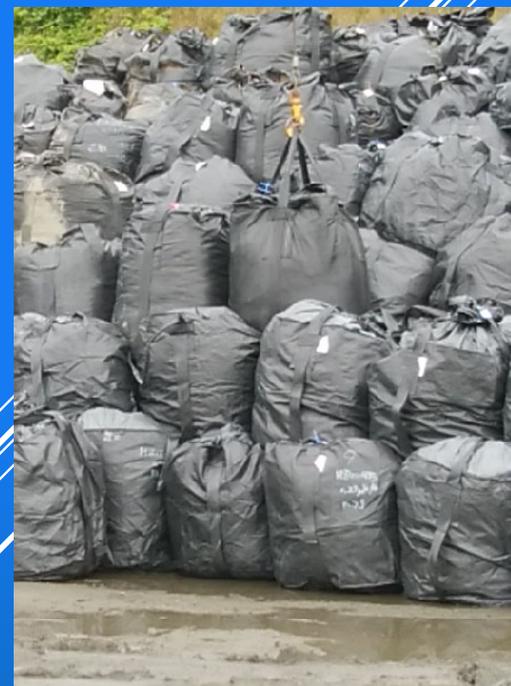
上部据付状況
(高所作業
+ 踏み転倒の
リスク)

- ・高所からの転落災害 → “0”となった。
- ・フレコン凹凸上での移動時の躓き・転倒災害 → “0”となった。
- ・本作業に包含されない仮設作業 → “0”となった。
- ・玉外し作業員2名 → “0”となり、身体的疲労の低減ができた。

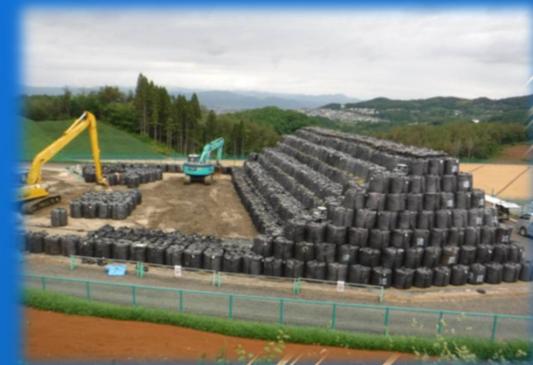
7.改善効果

災害リスクの低減
