市街地における 粉塵対策を効率的に行う工夫

大阪支店真栄会 土木部会

1.工事概要

PC3径間連続有ヒンジラーメン箱桁橋

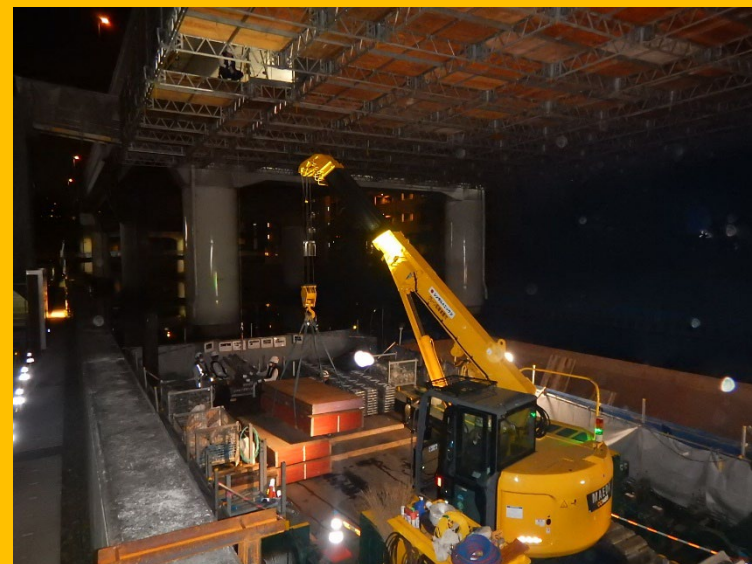
台船による資機材運搬、吊り足場内への
直接取り込み。

資機材荷下ろし状況

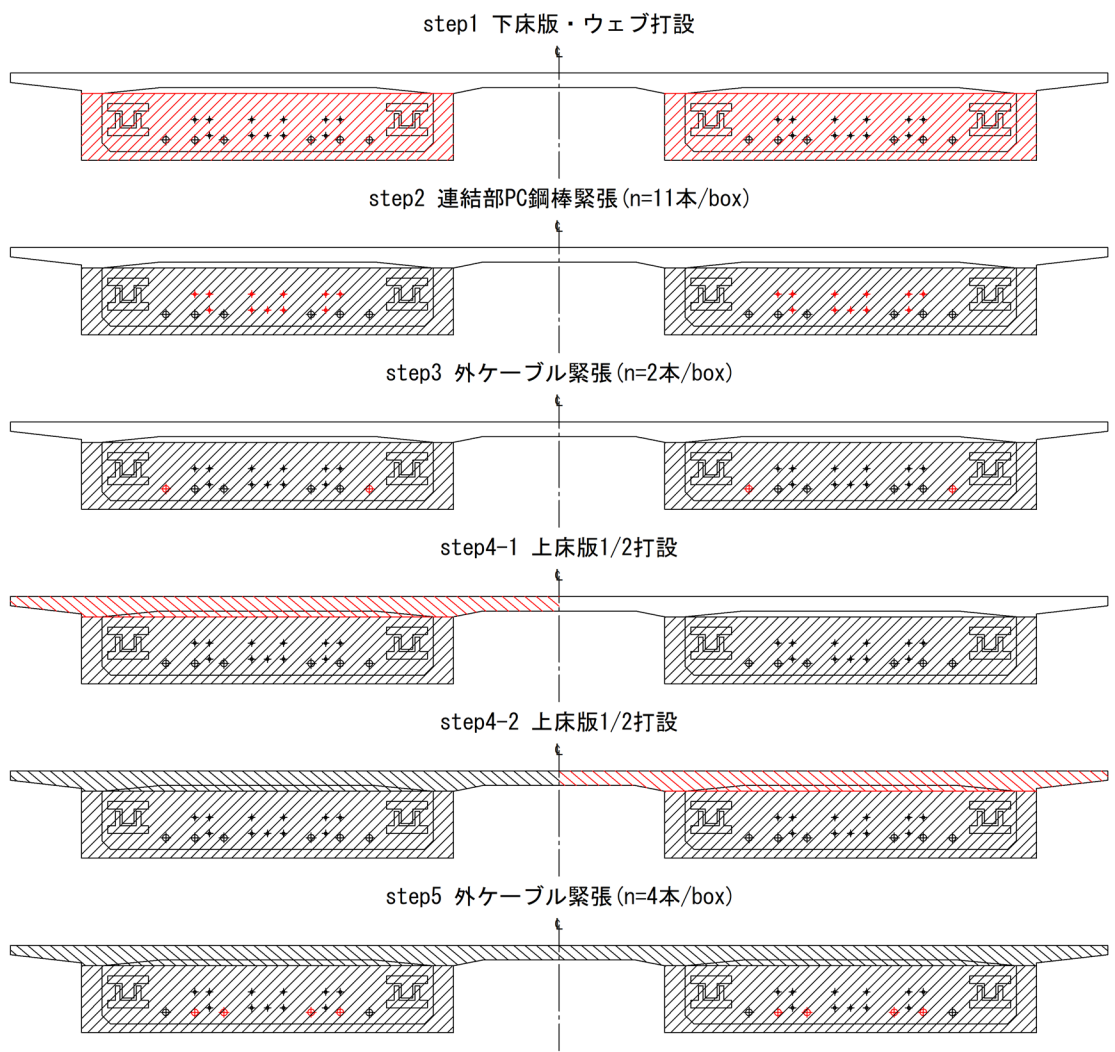
中央ヒンジ改良工(連続化)の手順

リニューアル工事期間に実施

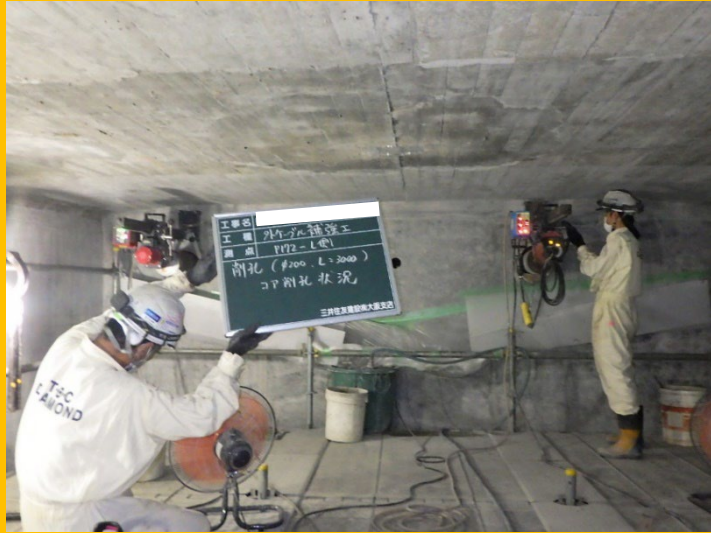
横桁削孔状況

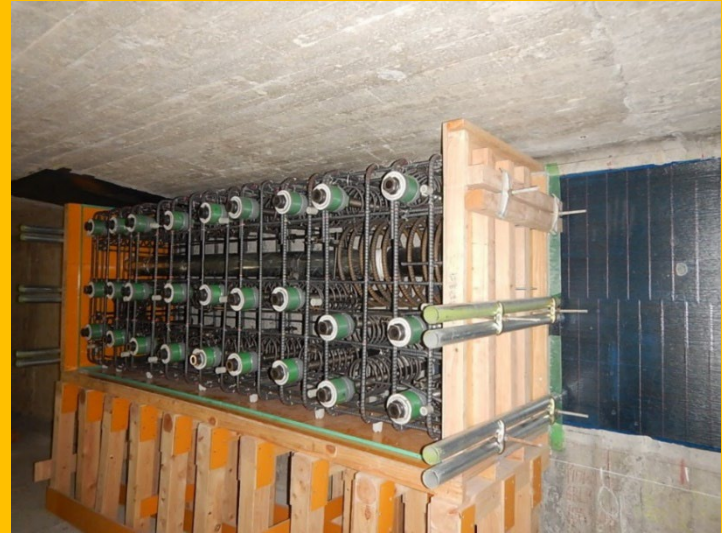
ウェブ定着突起鉄筋・型枠組立状況

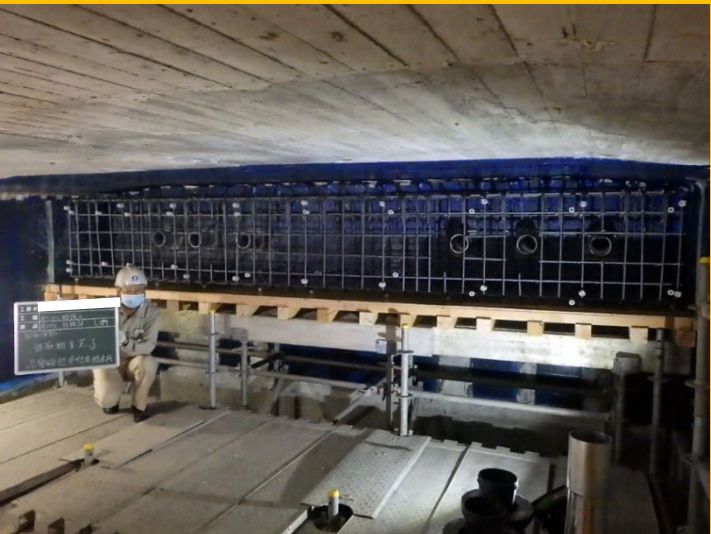
柱頭部定着突起鉄筋・型枠組立状況

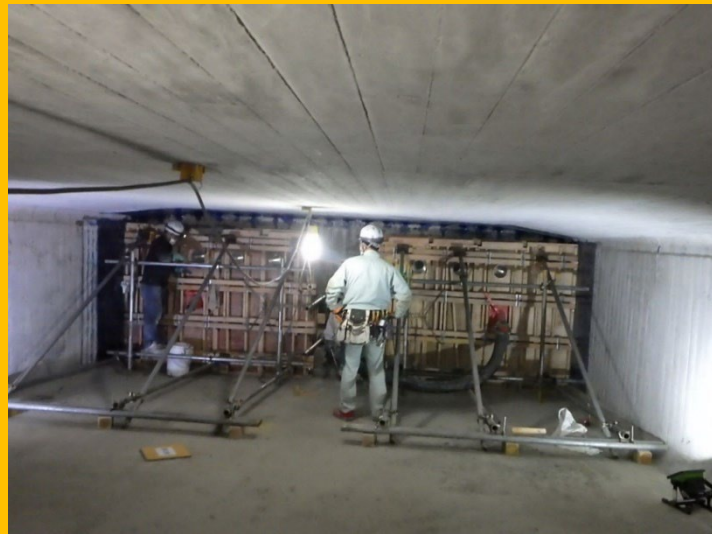
偏向部横桁鉄筋・型枠組立状況

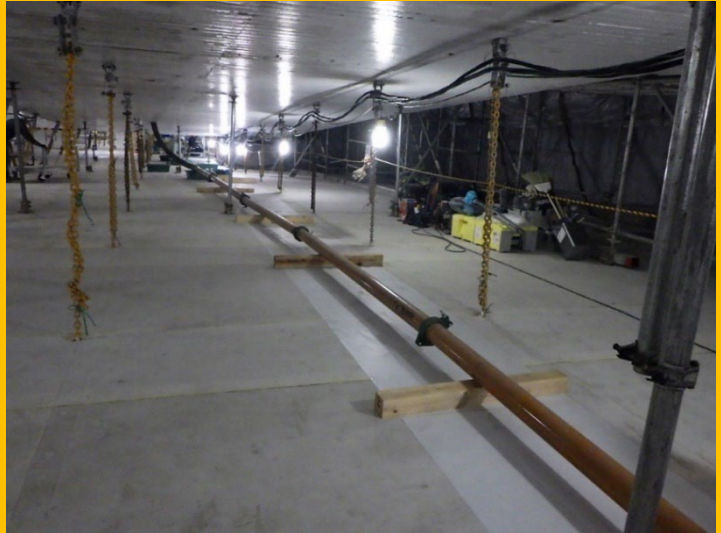
コンクリート打設状況(吊り足場内配管)

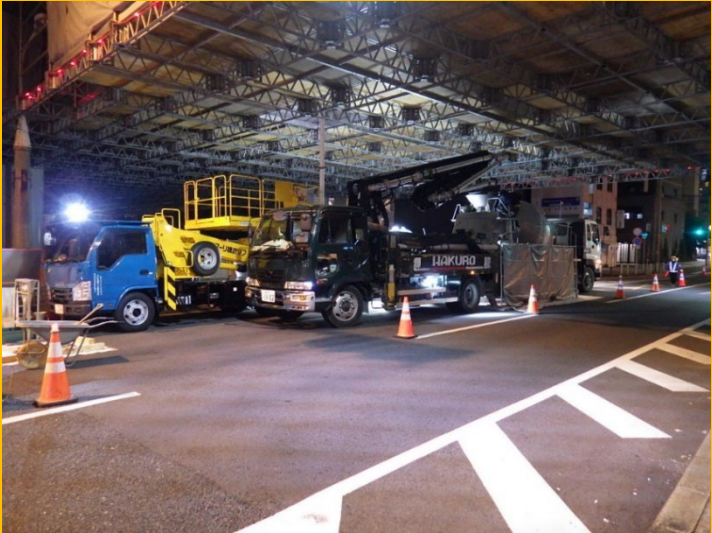
コンクリート打設状況(桁下ポンプ車据付)

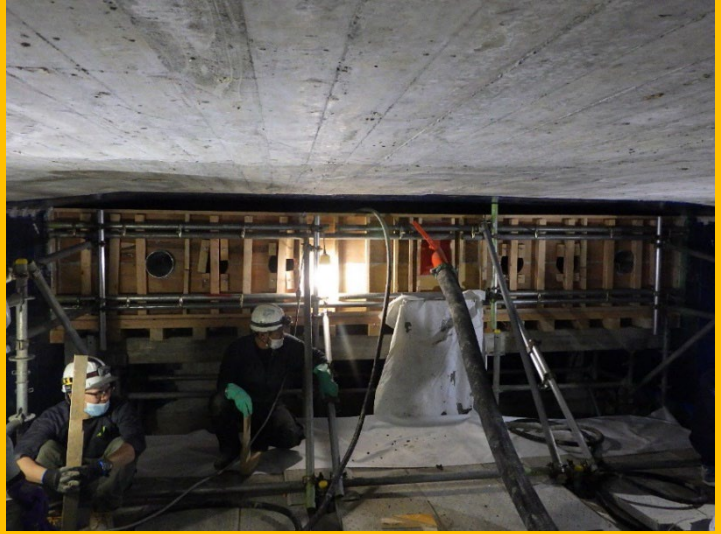
コンクリート打設状況(柱頭部突起)

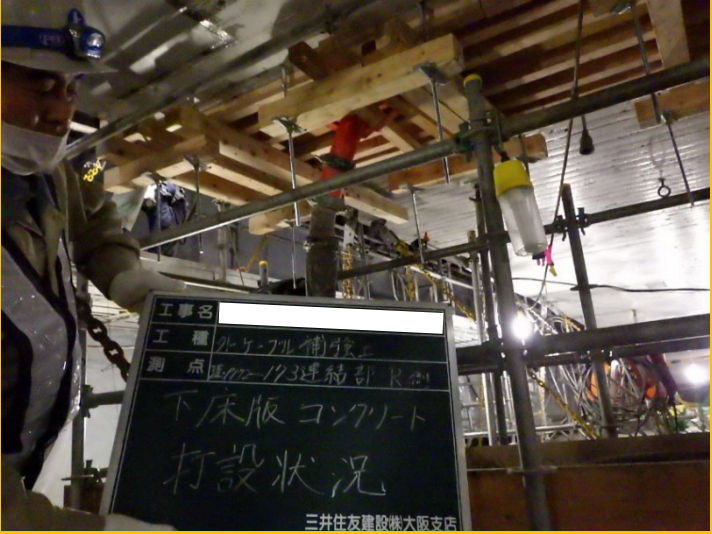
コンクリート打設状況(連結部下床版・ウェブ)

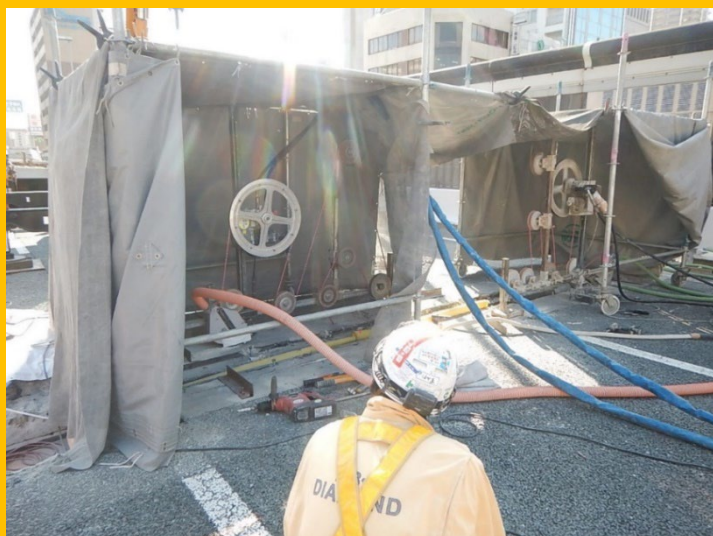
連結部上床版撤去状況(ワイヤーソー切断)

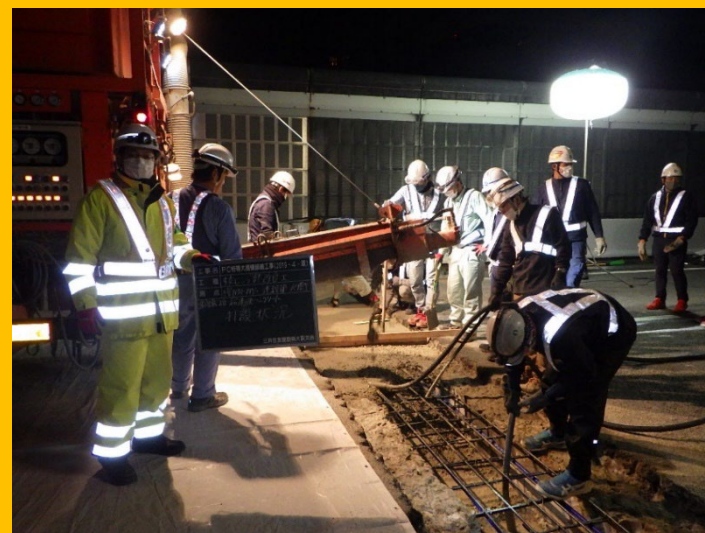
超速硬コンクリート打設

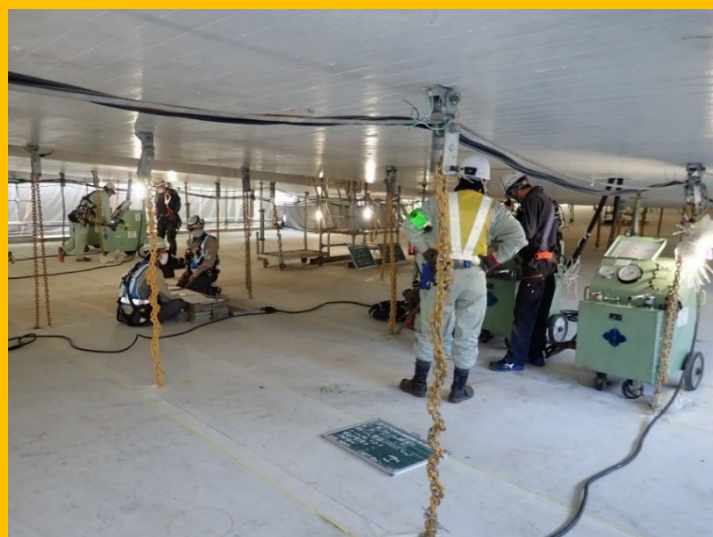
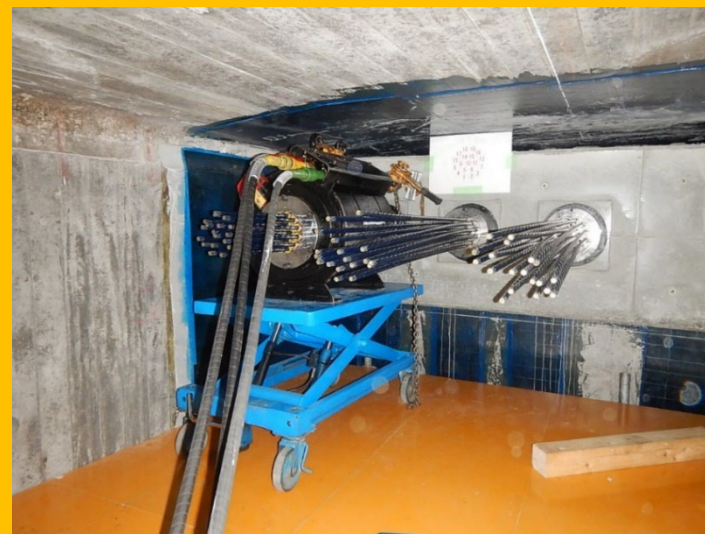
外ケーブル緊張状況

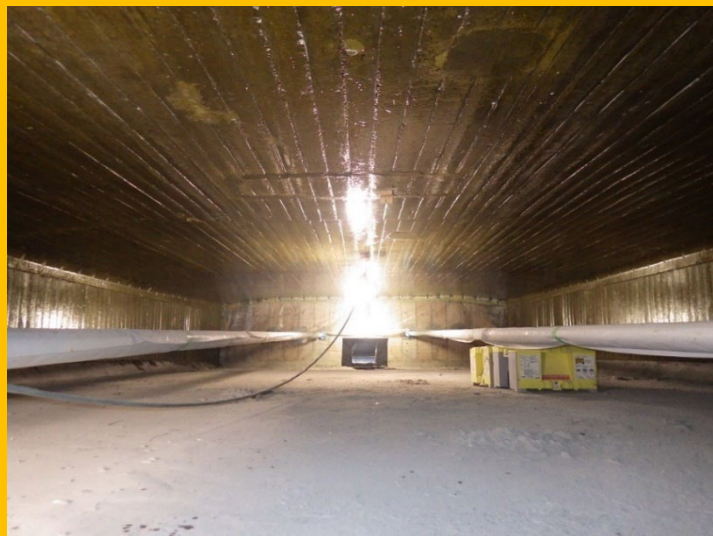
下地処理・プライマー

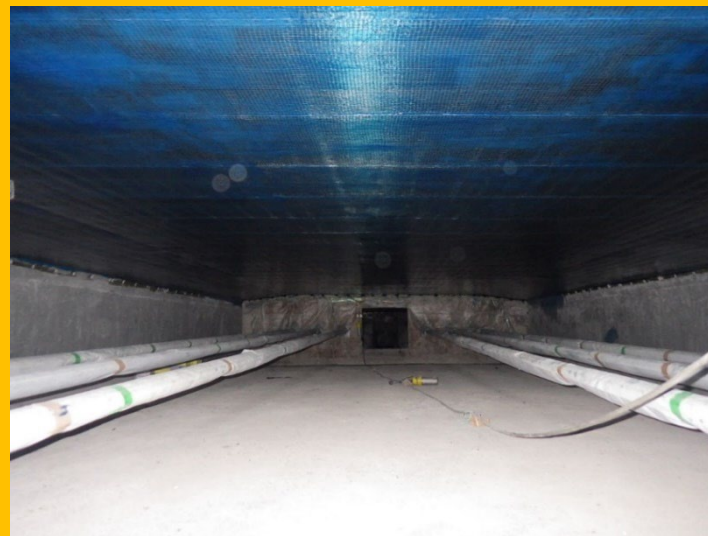
炭素繊維シート貼り付け
大阪支店真栄会 (土木部会)

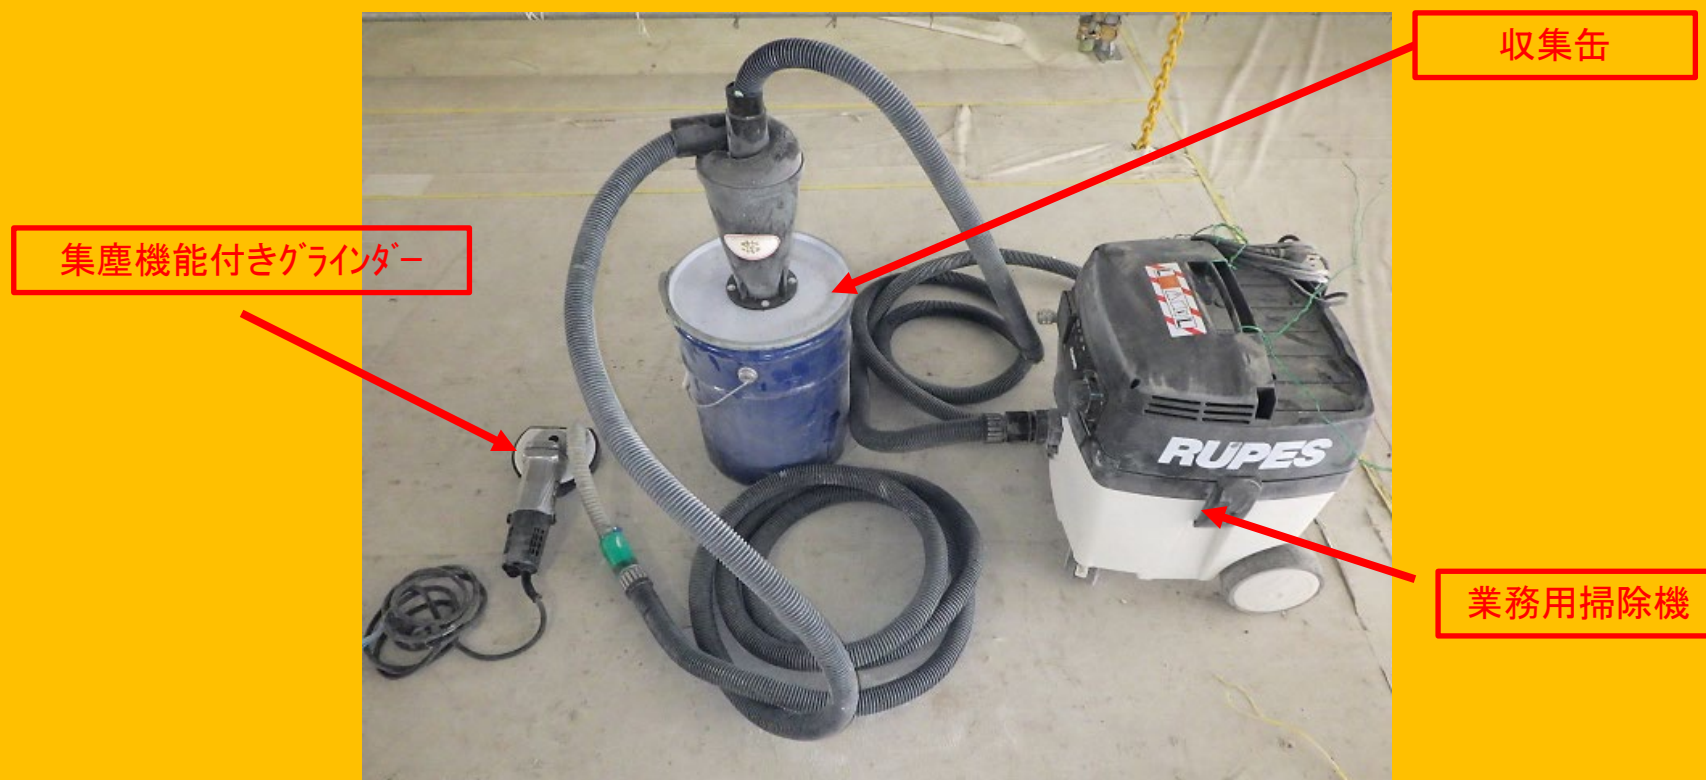
- ①集塵機能付きのグラインダーの使用
- ②業務用掃除機を改良し、粉塵が外部へ飛散しないよう改良した収集缶の使用

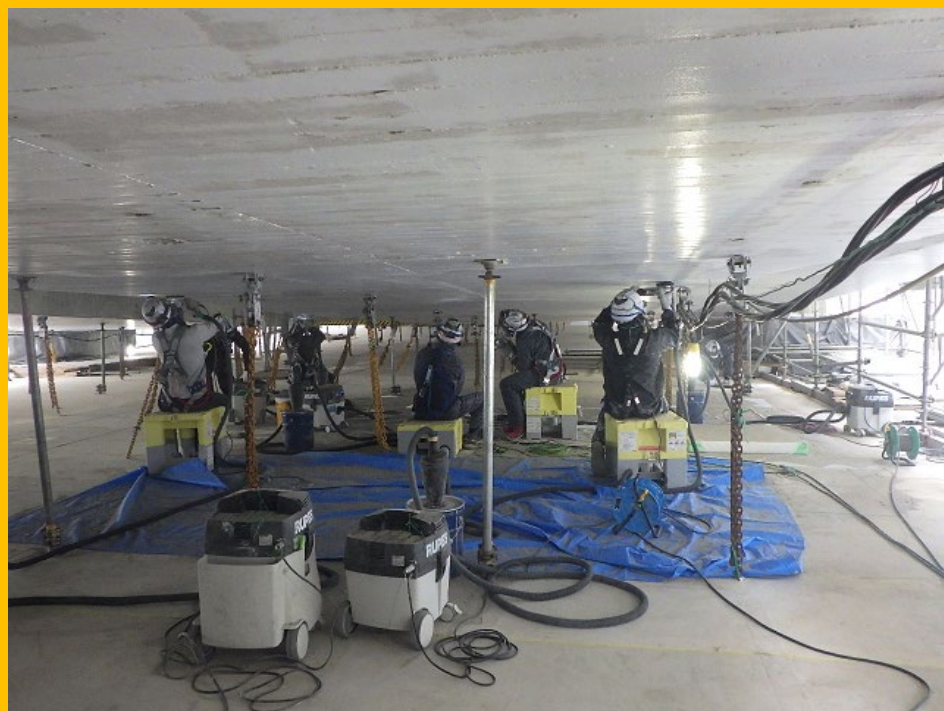
作業状況

- ・ 切削くずが舞う事が無く、近隣からの苦情を発生させることなく施工出来ています。
