# 【改善事例活動報告書】

## 天井内配線とR C梁との接触対策の改善

大阪支店 真栄会 設備部会  
株式会社トーエネック 大阪本部

- 建物概要      公共建物  
                  地上 5 階    地下 1 階
- 電気設備      株式会社トーエネック

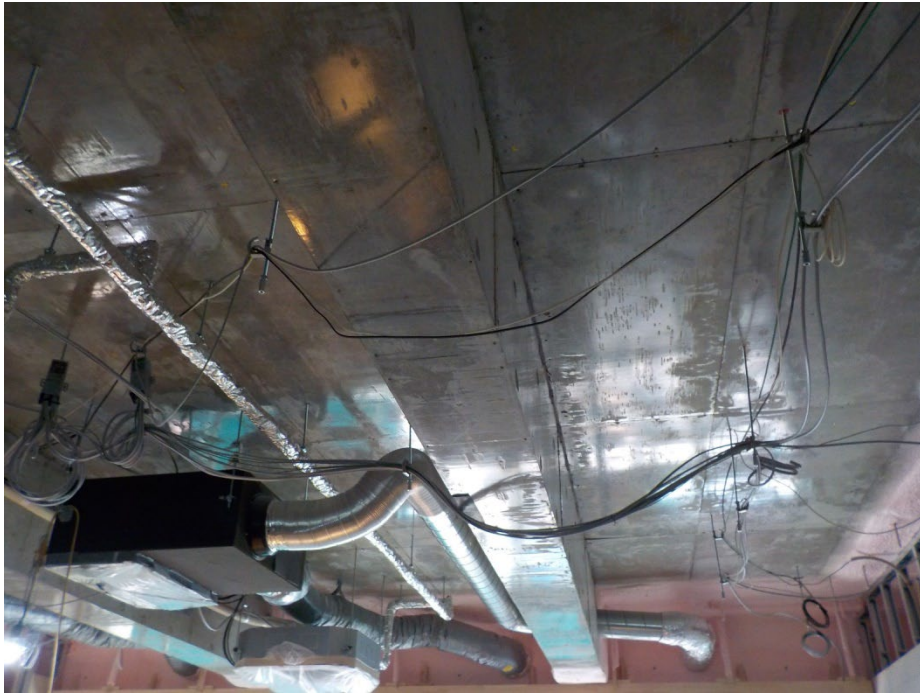
是正前指摘写真

・二重天井内にケーブルを布設する際、梁付近では梁と直接接触しないようにケーブル位置を下げて対応していたが、作業を進めていくうちにテンションが掛かって梁と接触するようになったり、作業で徹底されていなかったり、中間検査で必ずと言って良いほど指摘を受けていた。

・指摘を受けた時点ではケーブル位置の修正が困難で、接触部分をPF管やゴムシートで保護していたが、これら余分な手間を改善できないか下請会社と共に考えた。

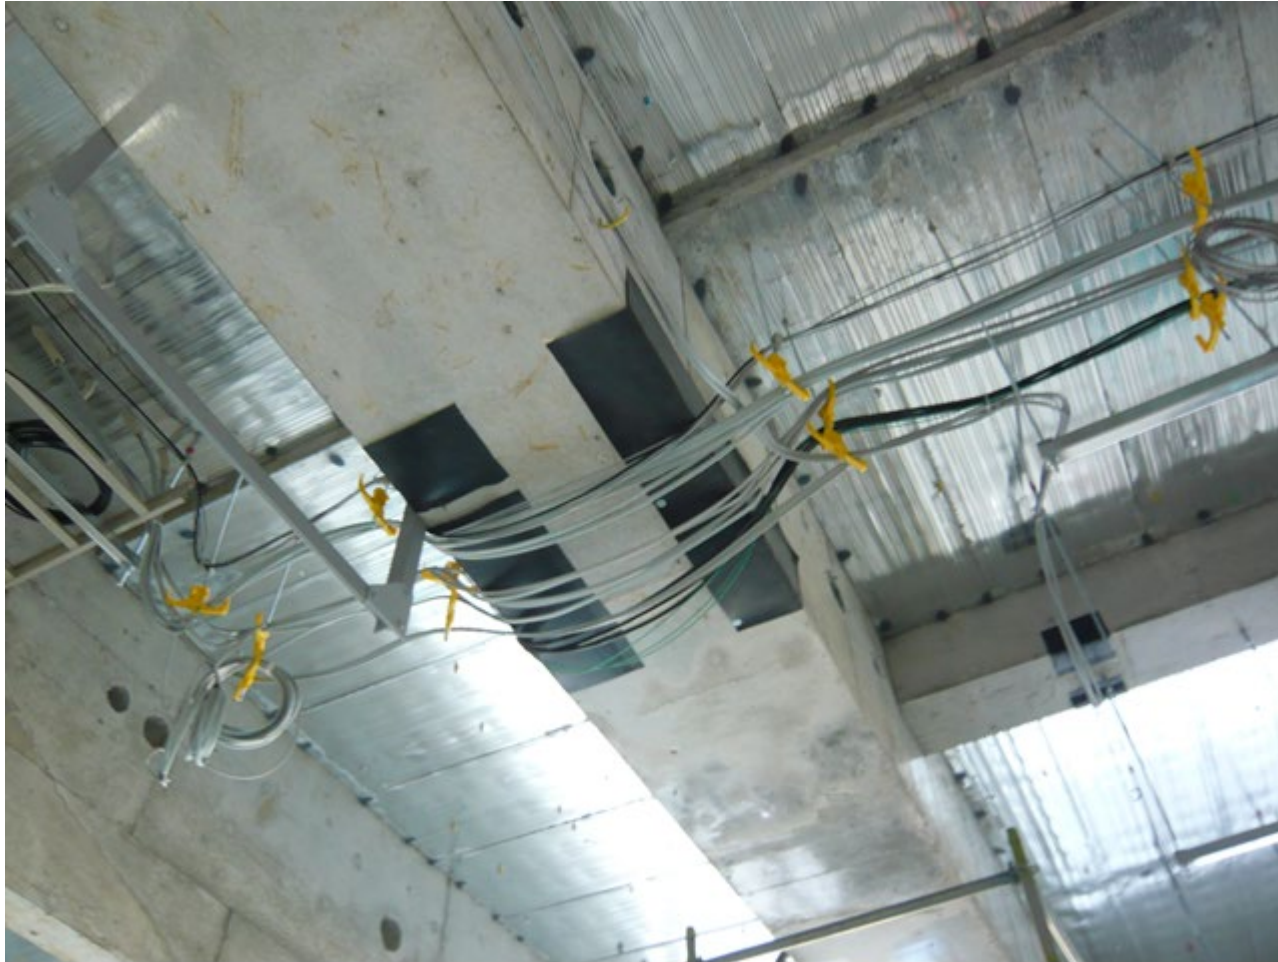
・天井内配線ルート上の梁に予めゴムシート取付けし、ケーブルと梁が直接接触しても問題が無いようにした

**【注意事項】**  
耐火被覆を吹付する梁にはこの方法は使えない

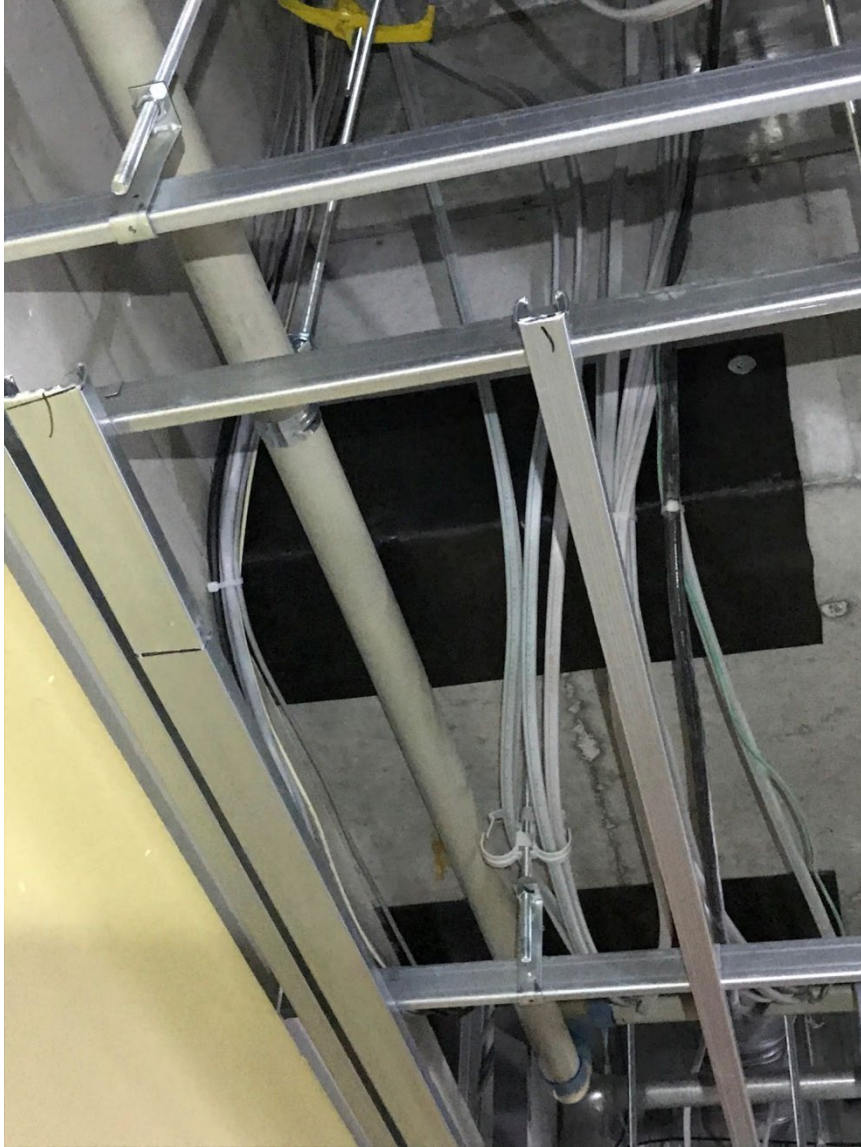
- 内装工事前の比較的工程が余裕ある時期に梁へゴムシートを設置する
- 天井下地施工後では是正困難（左写真）

自主検査・中間検査に梁との接触に関する指摘が無くなり手直しの労力が無くなった

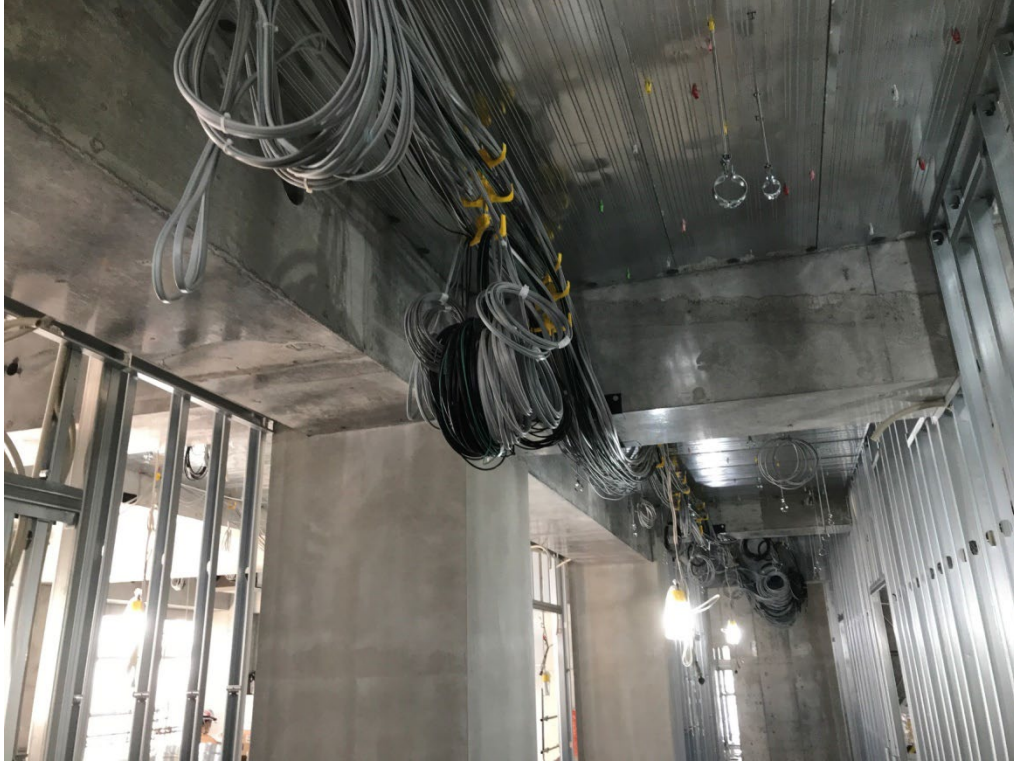
ゴムシート 設置直工原価  
1個所 約2,000円 × 25ヶ所 = 約50,000円  
1～5各階で施工 約250,000円

設置個所を絞らずにするとコストUP

防火区画処理のように必ず  
必要なものではないので  
ゴムシート設置の判断が必要になる
