第13回 協力会社改善事例発表会

コンクリートの劣化が激しい外壁 における、壁つなぎ取付の工夫

広島支店真栄会 建築躯体部会

工事概要

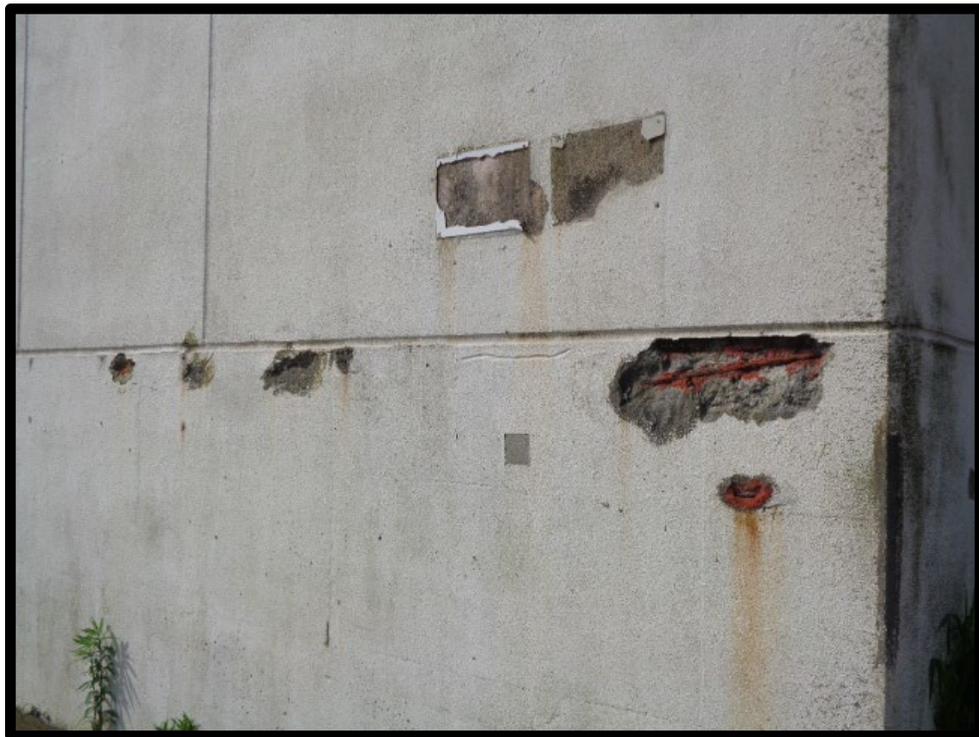
解体工事に伴い、防音及び粉じん対策の為、躯体外周に防音パネル張りの養生足場を設置する計画とした。築年数が大変古くコンクリートの劣化が激しい建物なので、従来のアンカー式壁つなぎでは、コンクリートに打ち込んだアンカーが母体ごと抜けて、足場が倒壊する危険があった。

解体建屋(コンクリートの劣化が激しい外壁)

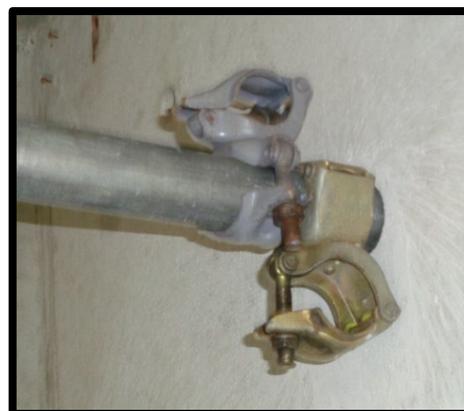
(内壁側・二重クランプ)

アンカー式壁つなぎの代用として、躯体コンクリートにコア貫(Φ50mm)で穴をあけ、丸鋼管(Φ48.6mm)を通し、壁の内壁側及び外壁側を直交クランプで固定する壁つなぎを考案した。

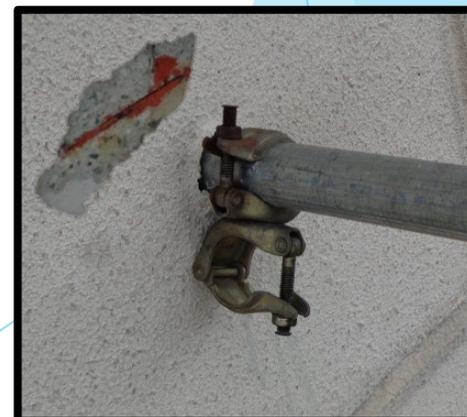
(外壁側)

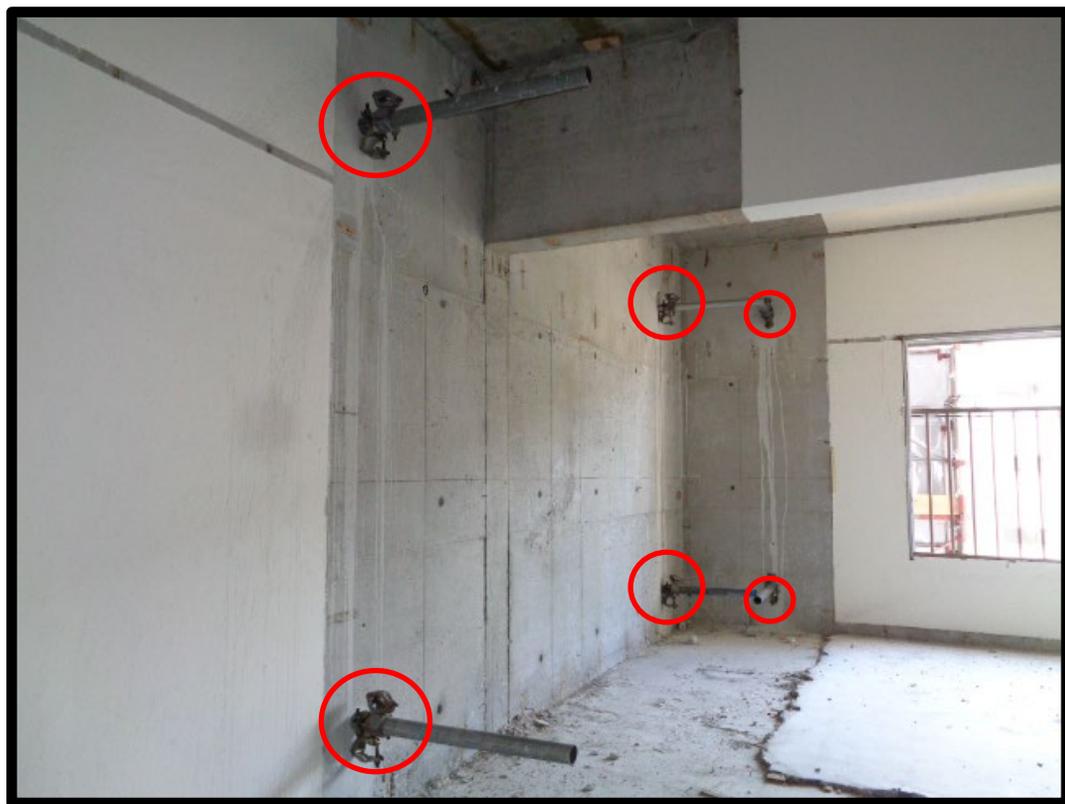
今回実際に施工した設置写真

(内壁側・二重クランプ)

躯体をコア貫きし、丸鋼管と直交クランプで壁つなぎを設置することにより、壁つなぎの抜ける心配が無くなり、安心して防音パネル張りの養生足場を組立てることができた。また、解体重機のオペレーター達からも、『**重機で解体作業中、足場倒壊の危険性が無くなり、不安無く解体作業ができる**』と、大変喜ばれた。

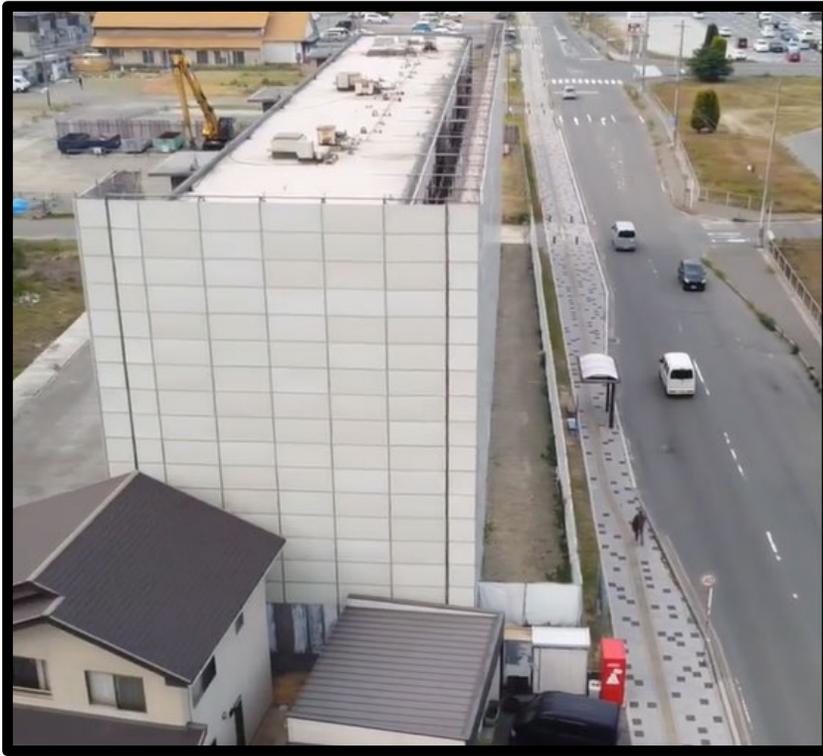
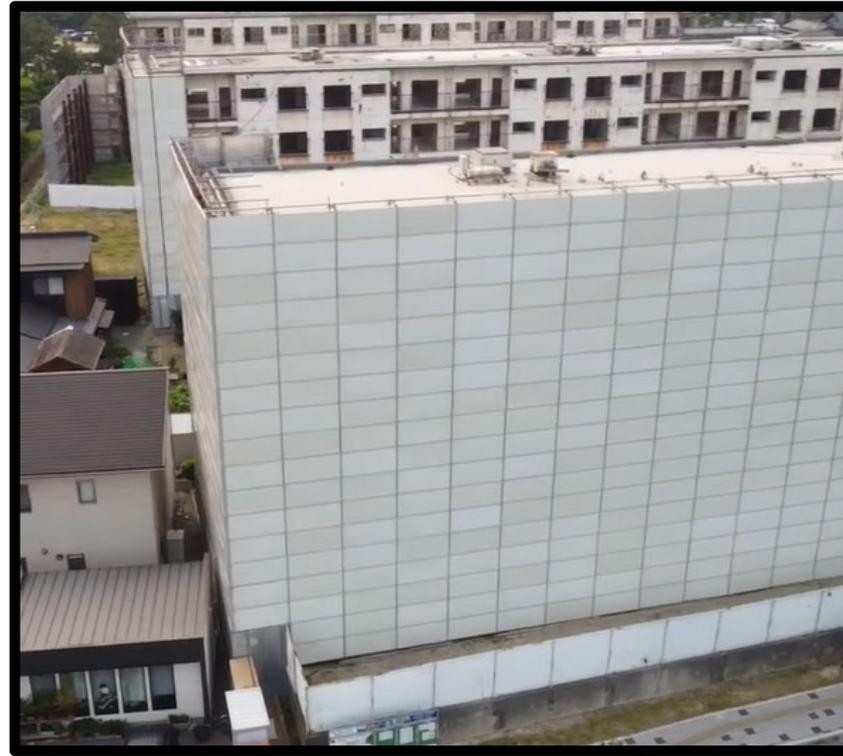
※ドローンによる上空からの航空写真
