『覆工コンクリート養生台車 移動レールの改善』

北海道支店 真栄会 土木部会
株式会社 原工業

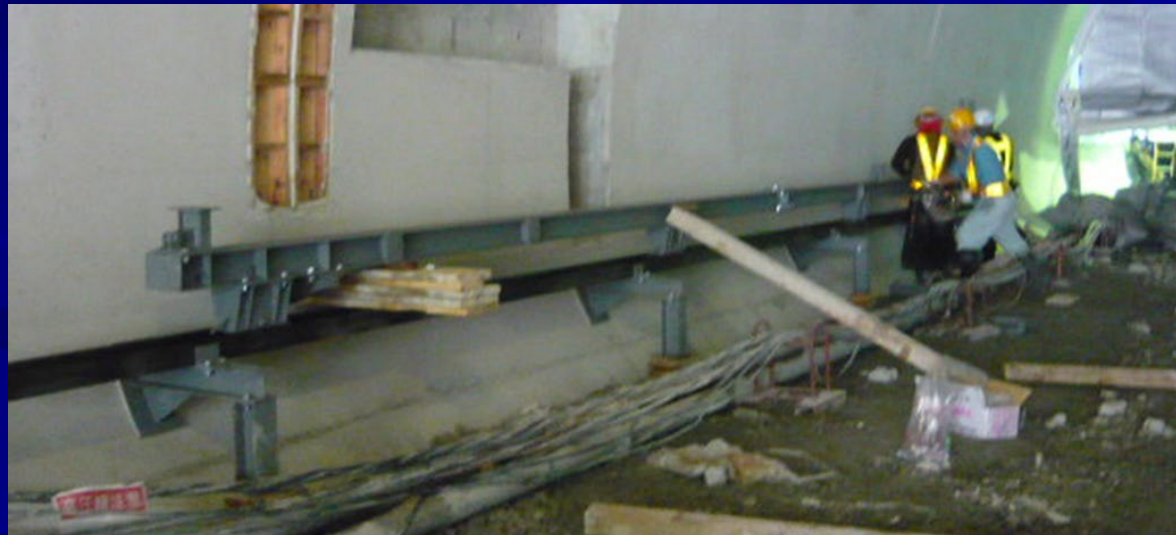
(従来のレール受台)

養生台車のレール受台はベルコン架台と干渉しないようにするため、レール受台を高い位置に固定する必要があった。

- ①作業員の負担が大きい。
- ②覆工コンクリートにアンカー孔の補修が生じる。
- ③作業時間が掛かる。

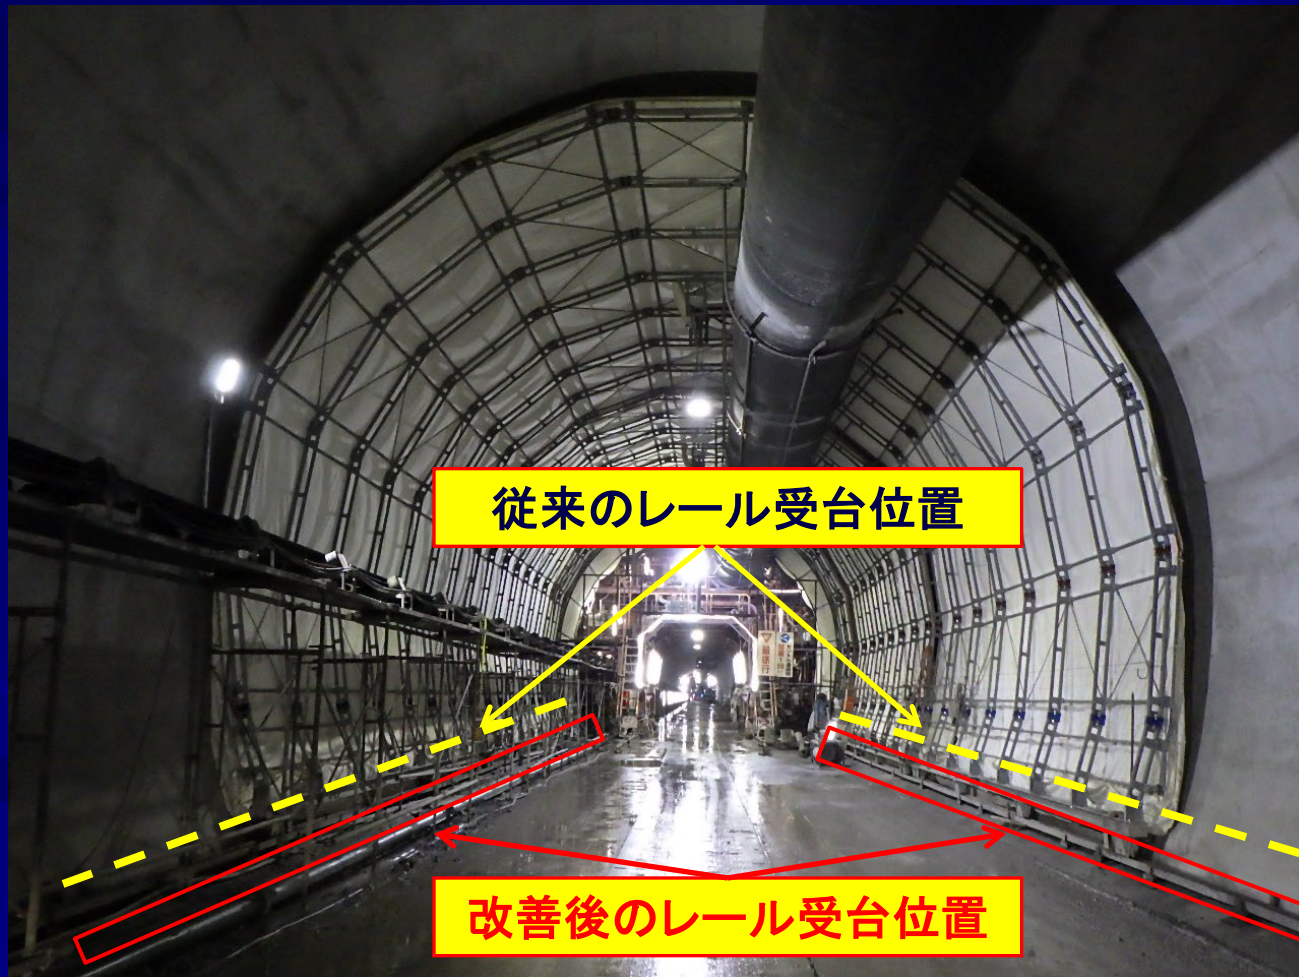
【改善内容①】 レール受台の位置を下げてインバートへ直置き。アンカーボルトで固定しない構造。

レール受台を簡素化する事により、レール位置を下げると共に、効率的にレール配置を行う提案としました。

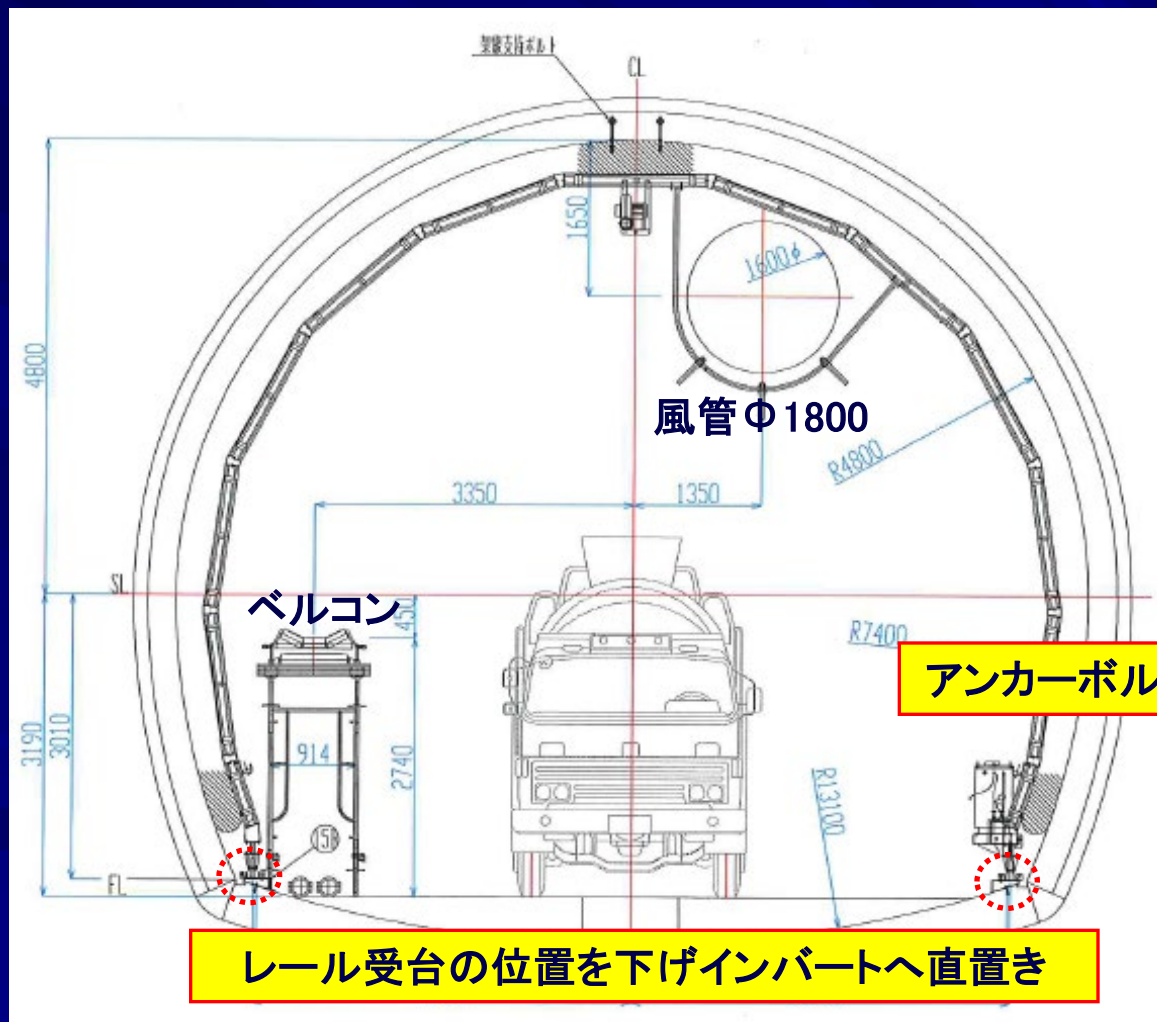
【改善内容②】 レール受台はインバート導水溝に引っかけて端太角、キャンバーで固定。

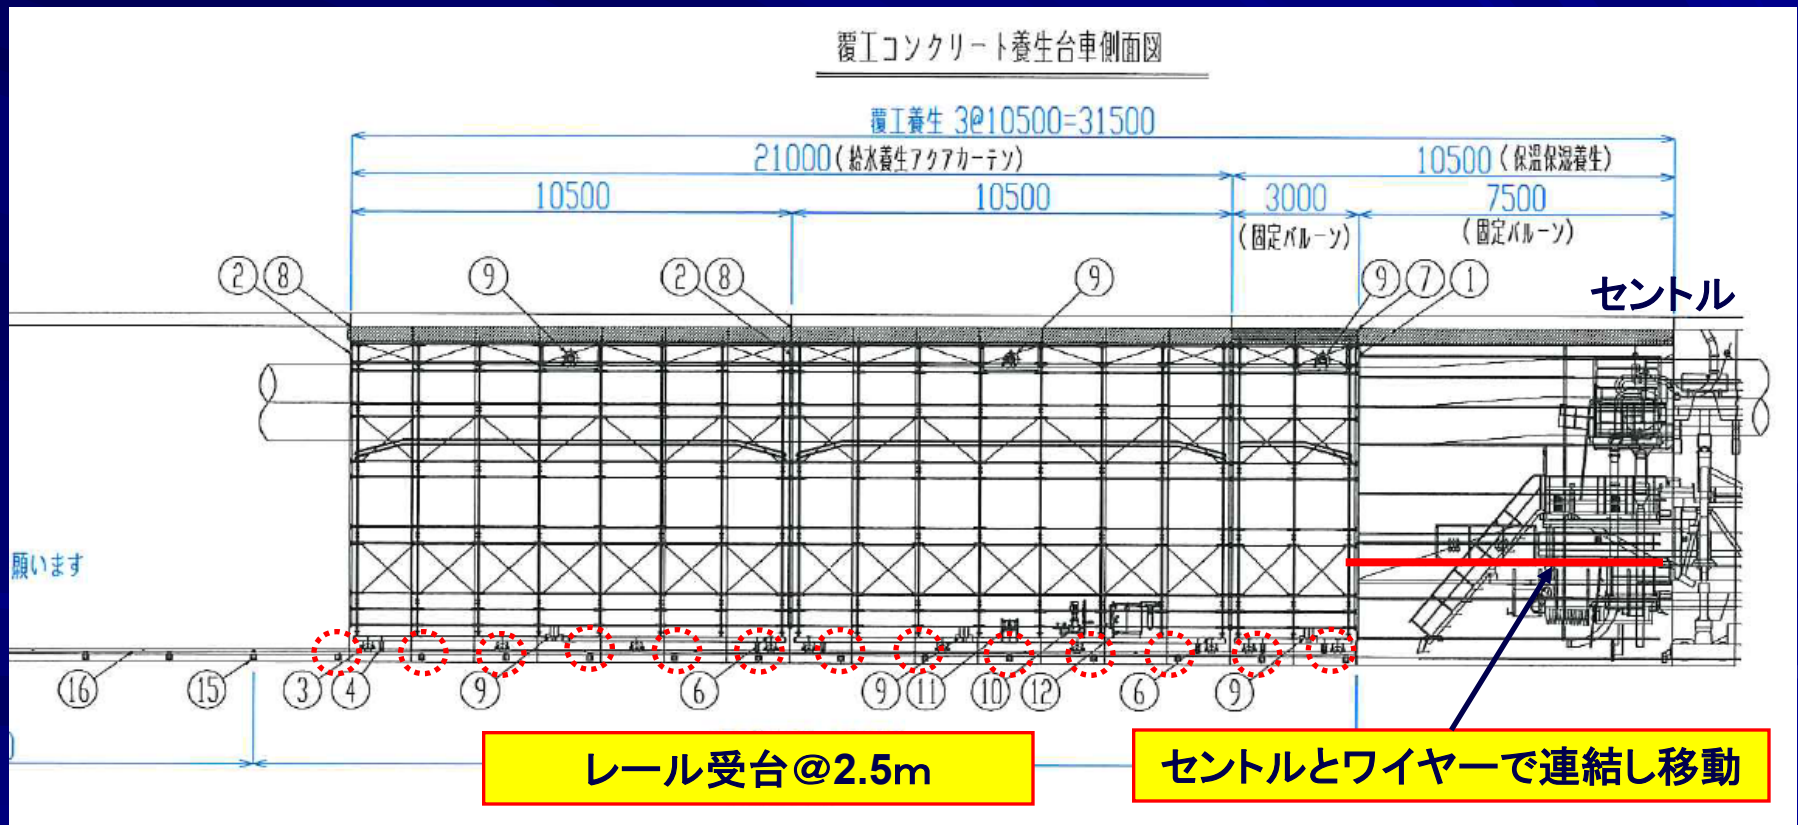
【改善内容③】 簡素化したレール受台を@2.5mで配置。養生台車とセントルをワイヤーで連結して移動。
