密閉養生用の仮設テント屋根の 控え工法の改善（三ツ割ギガテント）

東北真栄会 土木部会
東北黒沢建設工業株式会社

工事概要

ごみ焼却施設内機械及び電気設備、ごみ焼却施設建築構造物
他地下埋設物解体

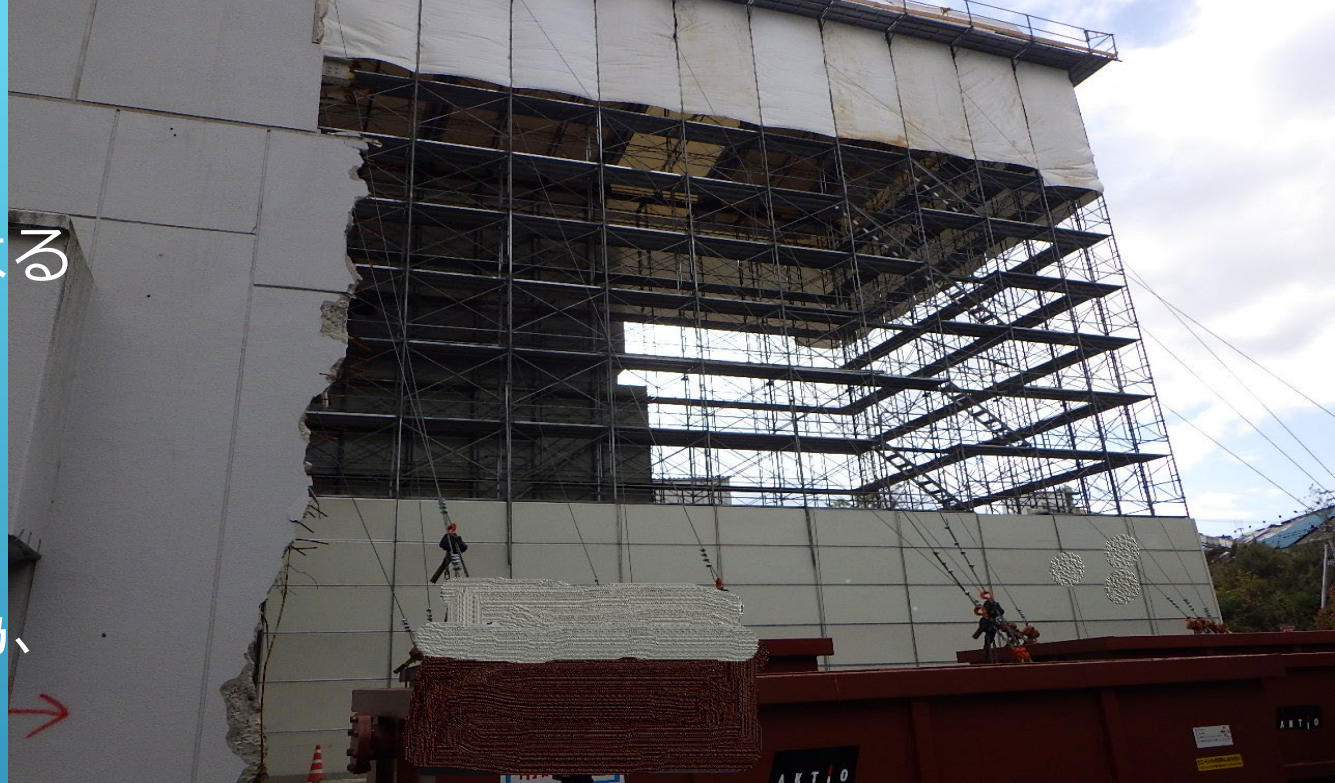
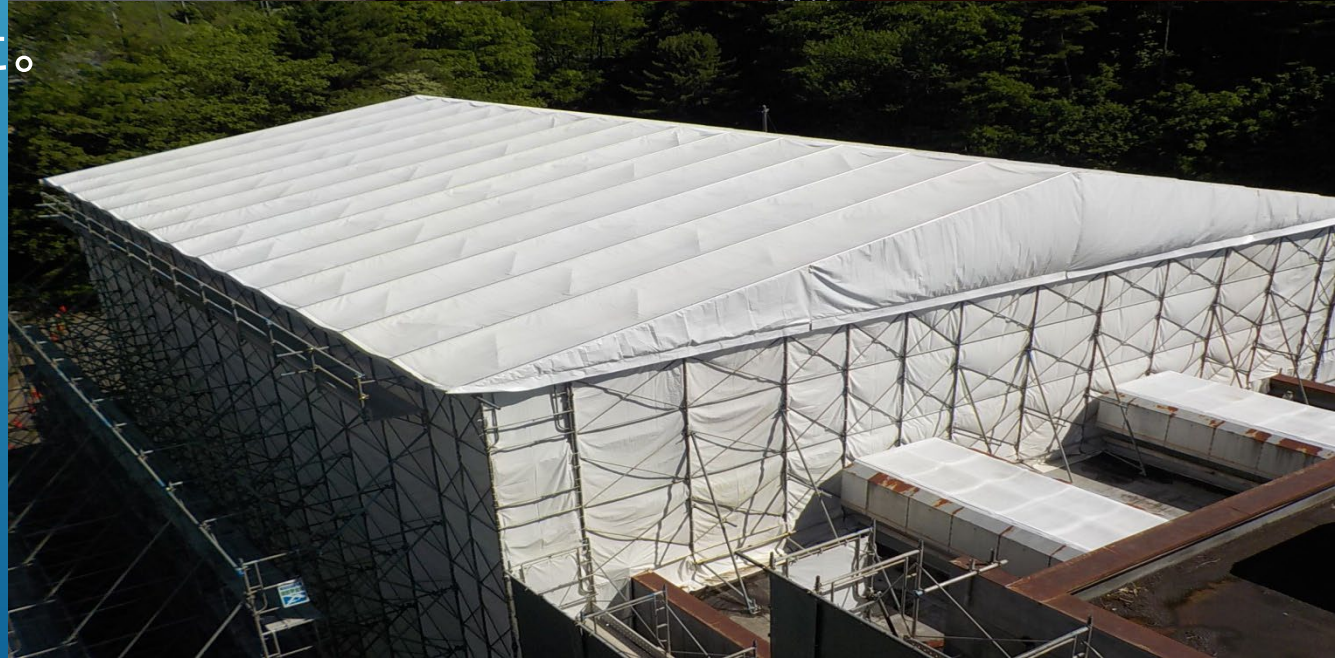
ワイヤーと水槽を錘にした控えと足場による
バットレス（控え壁）的な控えを計画

用地敷地に設置可能なスペースがあった為、
安全を優先した足場の計画を行い、
増設による足場一体型補強方法を選択した。

| 屋根スパン | 桁方向 | 22.087m |
| | 軒方向 | 25.602m |
| | 軒高 | 15.675m |
| | 控え | 2列 |

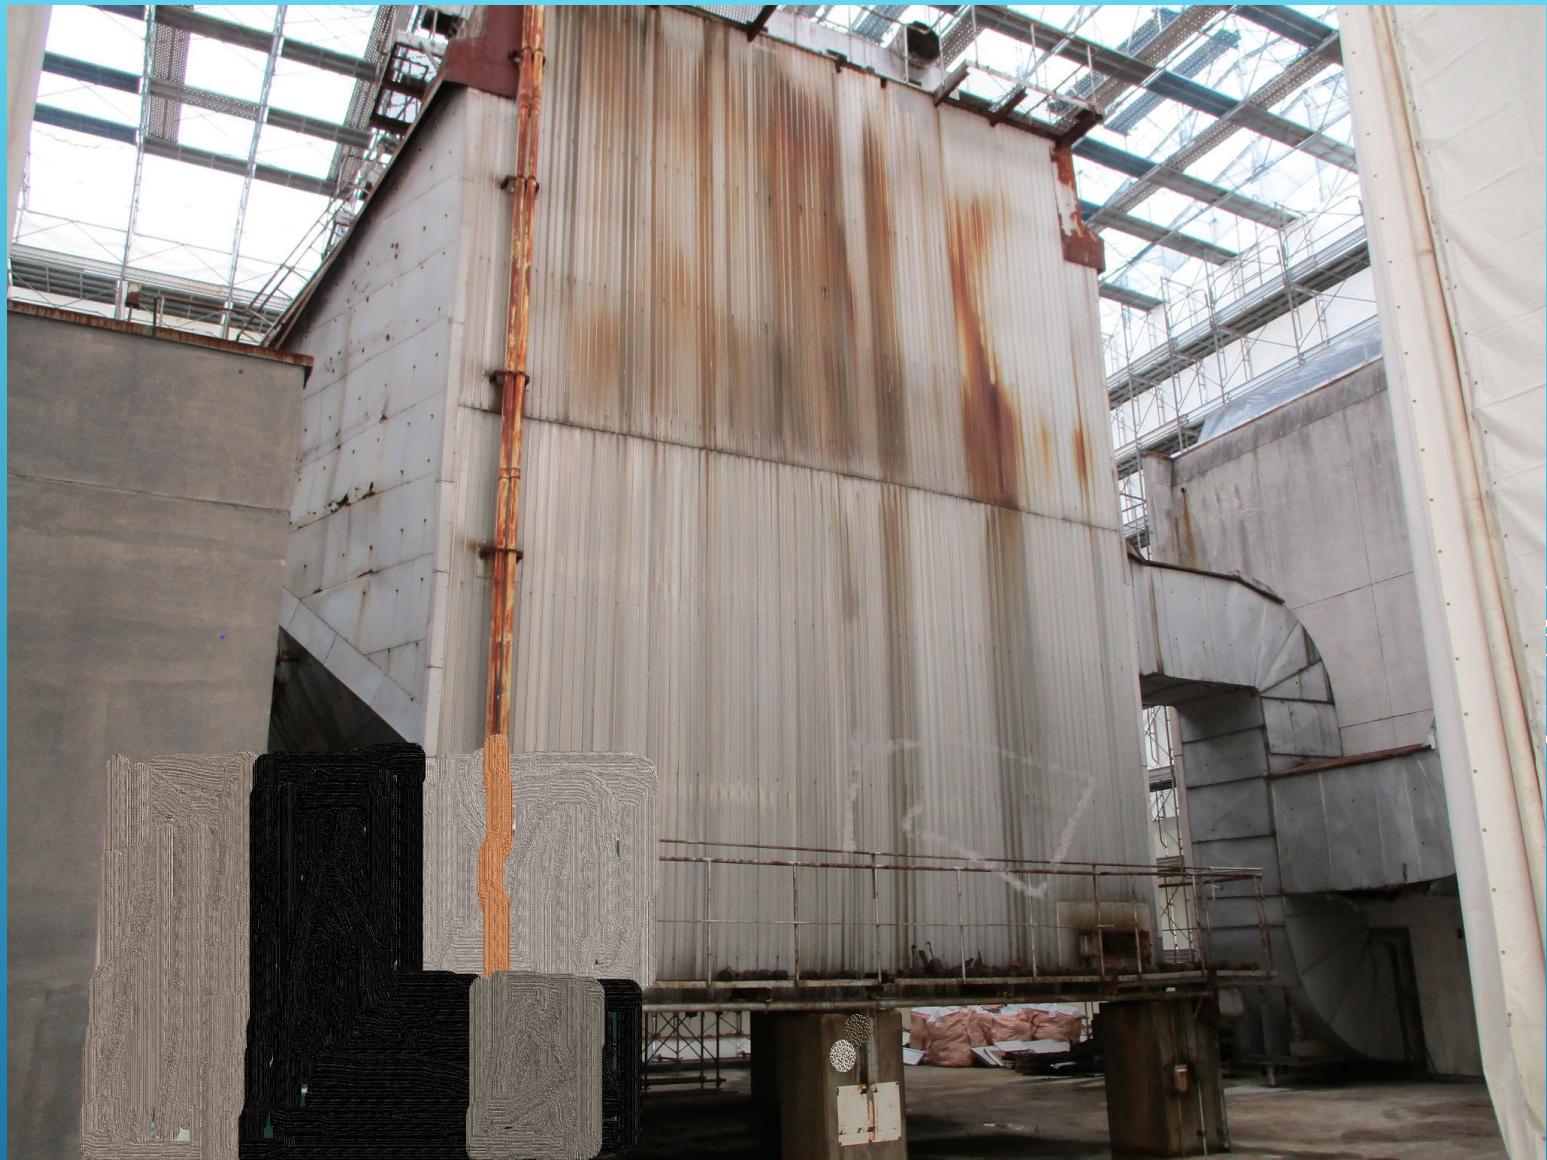
改善理由

①施工性の向上

テント内側ワイヤーが、
解体時の作業の妨げとなる。

②安全性の向上

内部の機器撤去後ワイヤーを
支持する部材が少なく
テント自体が強風に弱く、不
安定に成る事が懸念される。

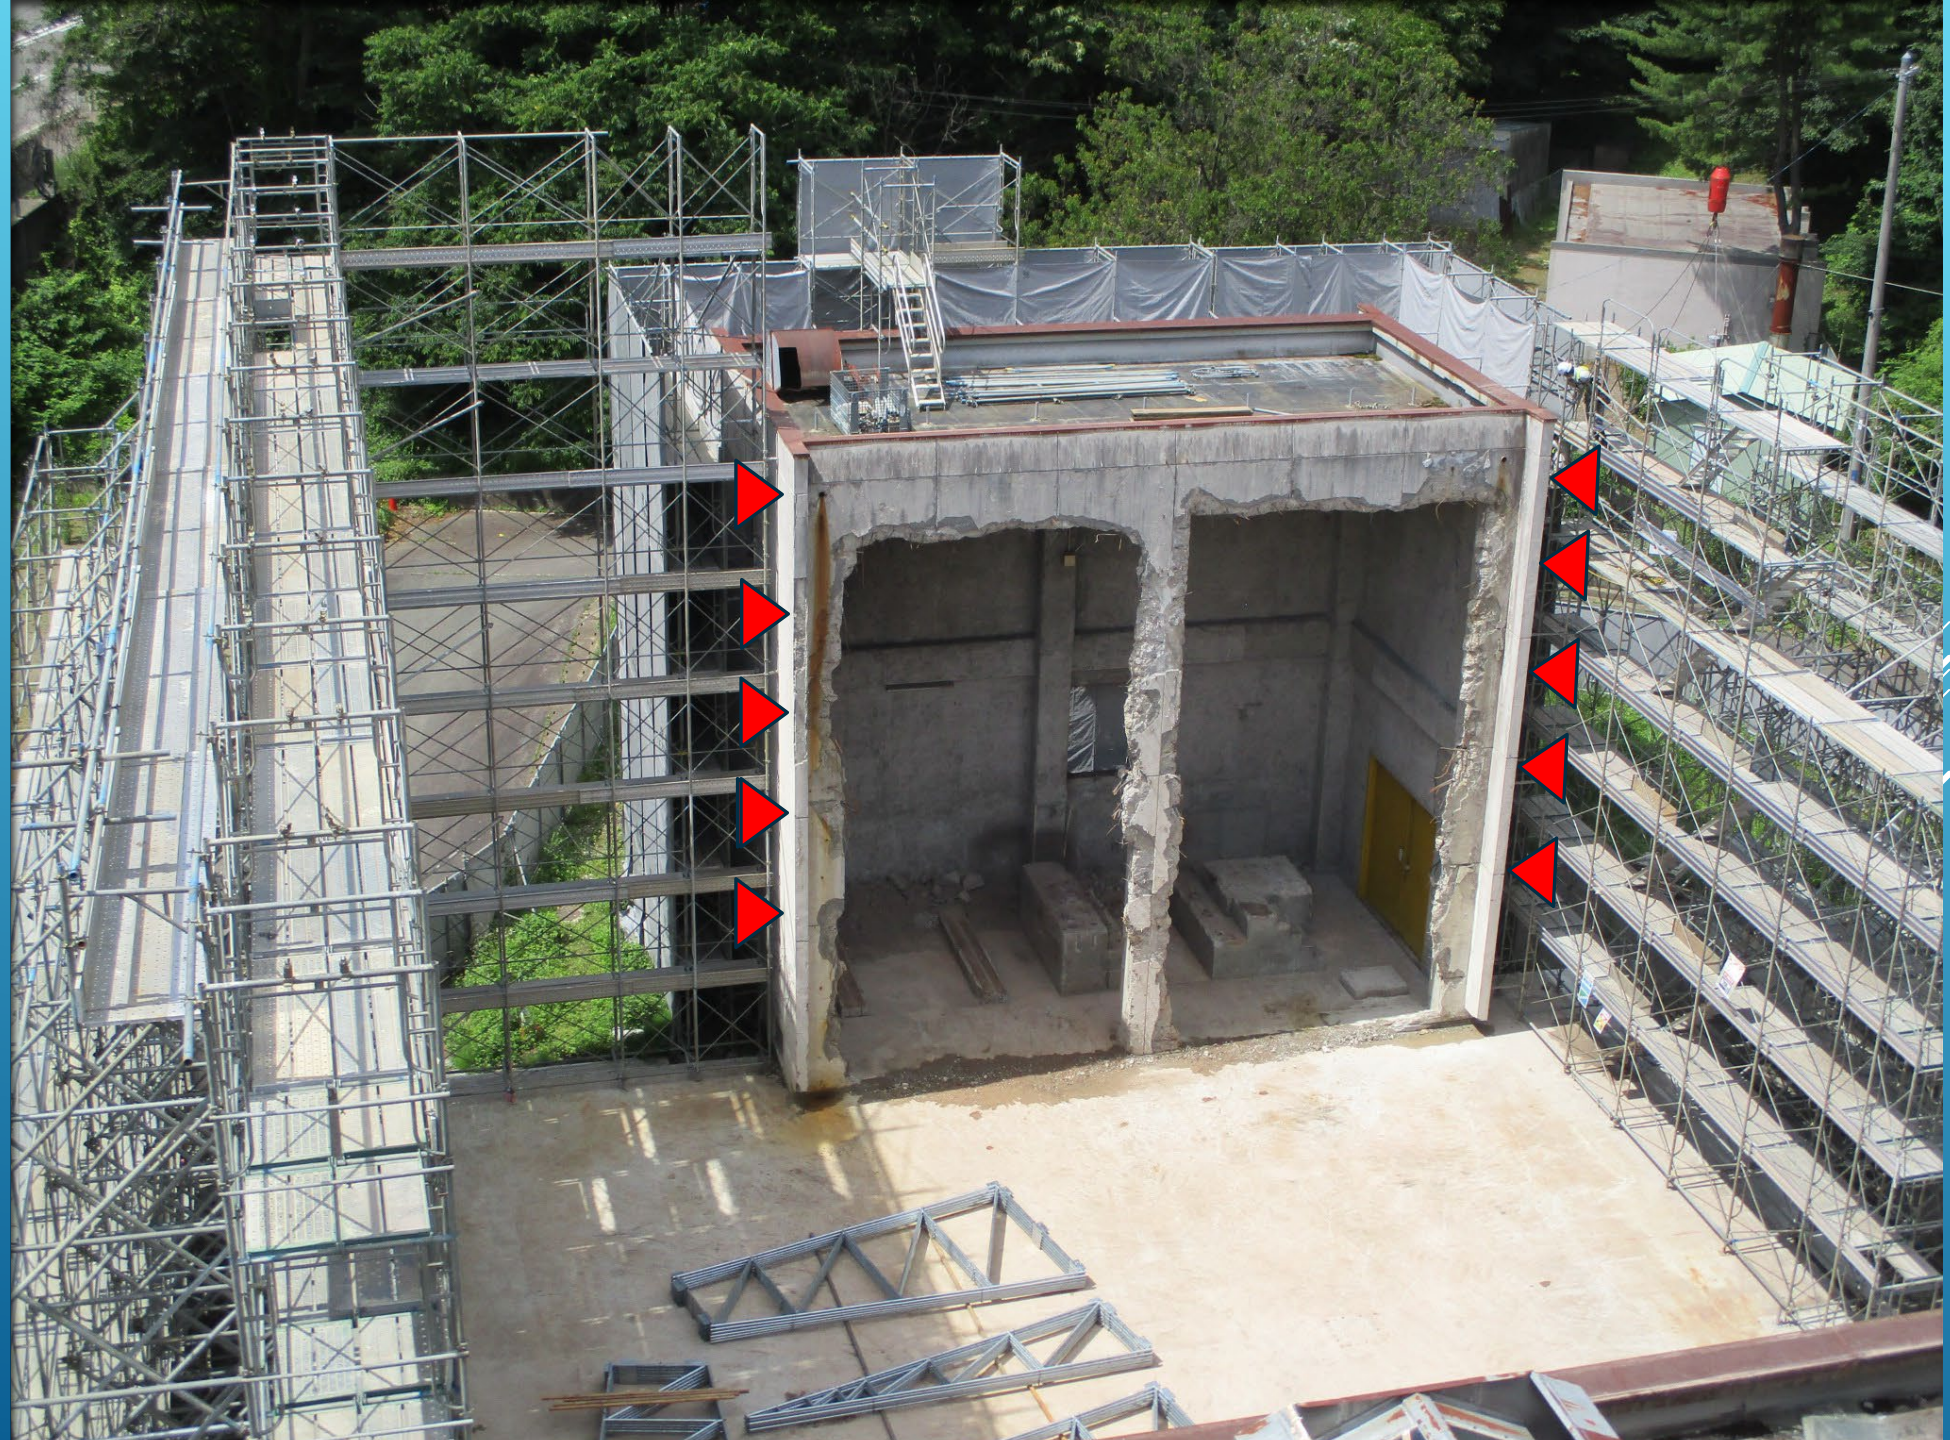
補強施工写真

より強度が増す様に、既存建屋の位置を実測により測量して、図面を作成し、既存建屋RC壁に壁繋ぎを取付け、強固なテントに仕上げました。

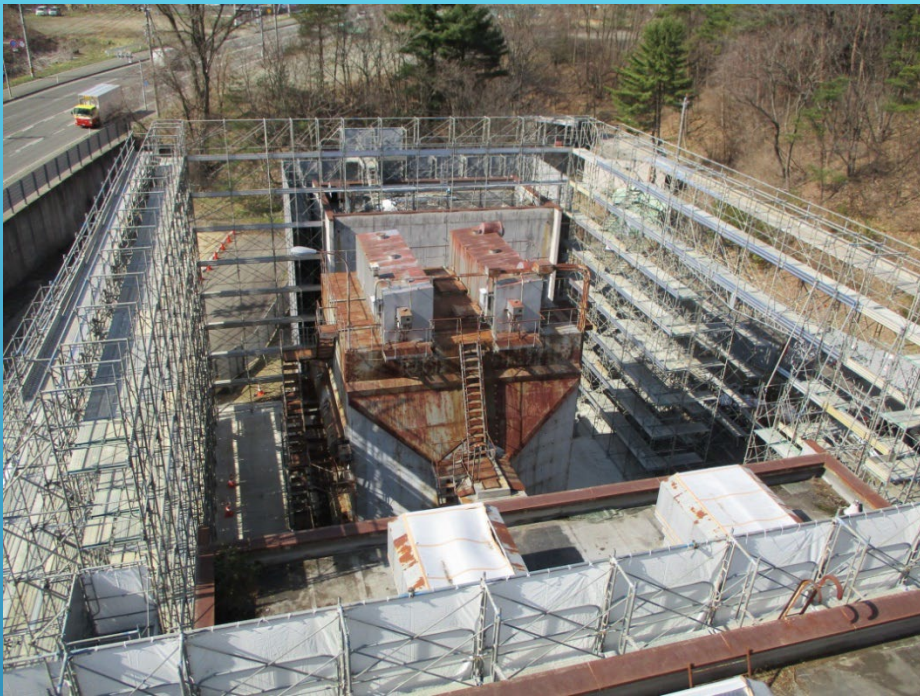
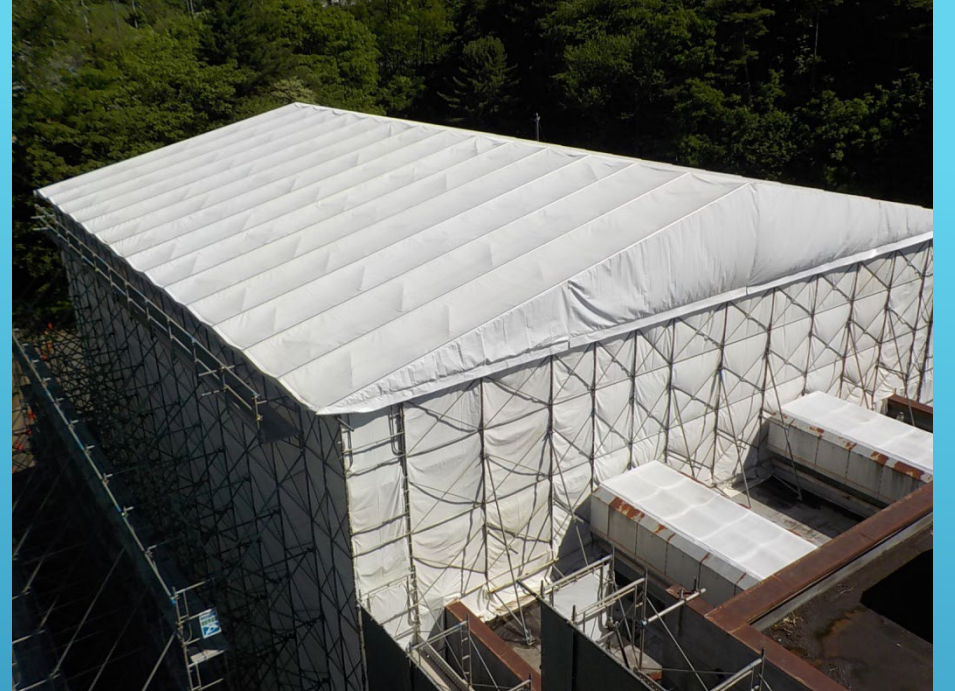
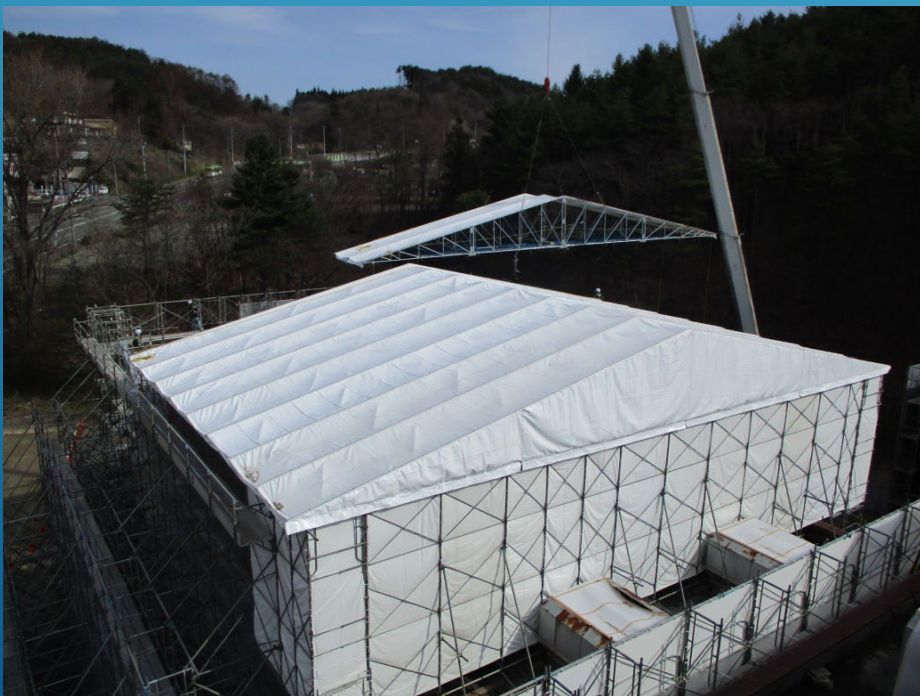
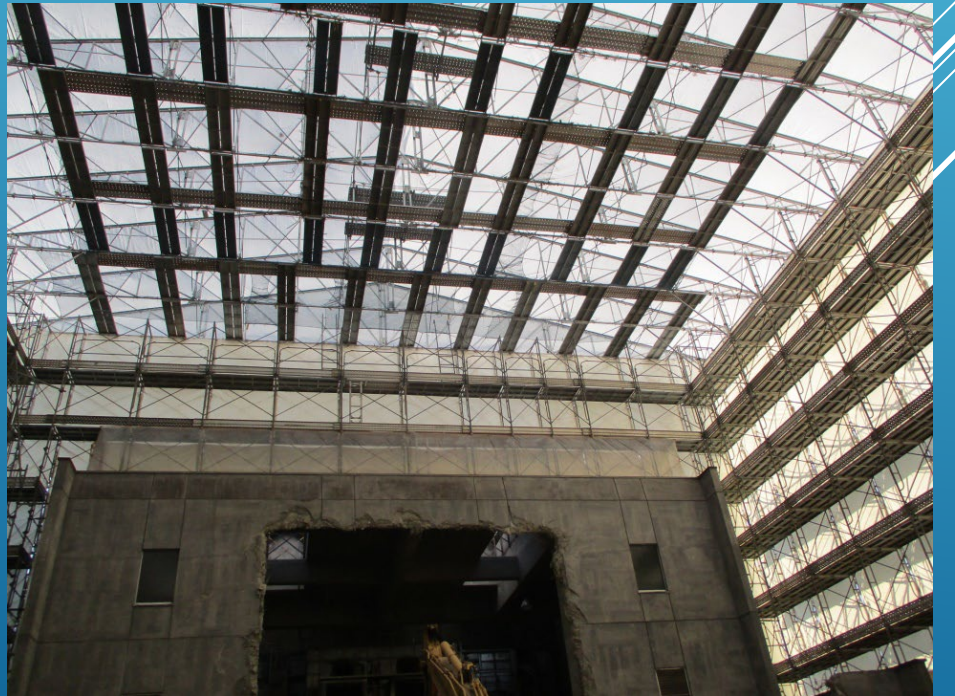
完成写真

- 1、テント内にワイヤーが無い為、機器解体時重機オペレーターの接触事故の危険性が減少される
- 2、通常はワイヤーの点検に高所作業車を使用しなければならないが、足場だけなら、足場上で点検が可能になる
- 3、外周部壁を枠組2列補強した為、安定して揺れが少ない
